RITORNO A CUPRA. SCAVI STRATIGRAFICI  
NEL TEMPIO DEL FORO E NUOVI DATI  
SULLA MESSA IN OPERA  
DELL'OPVS RETICULATVM NEL I SECOLO D.C.

*La ripresa degli scavi a Cupra, una premessa* [Fabrizio Pesando]

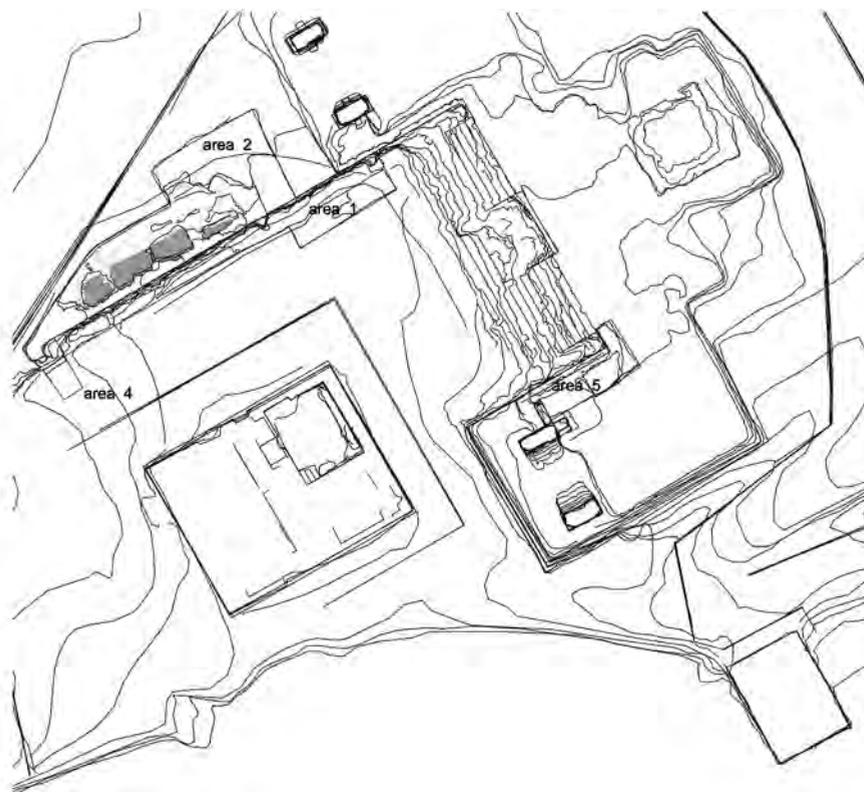
Fig. 1 – Posizionamento delle aree di intervento del 2021.

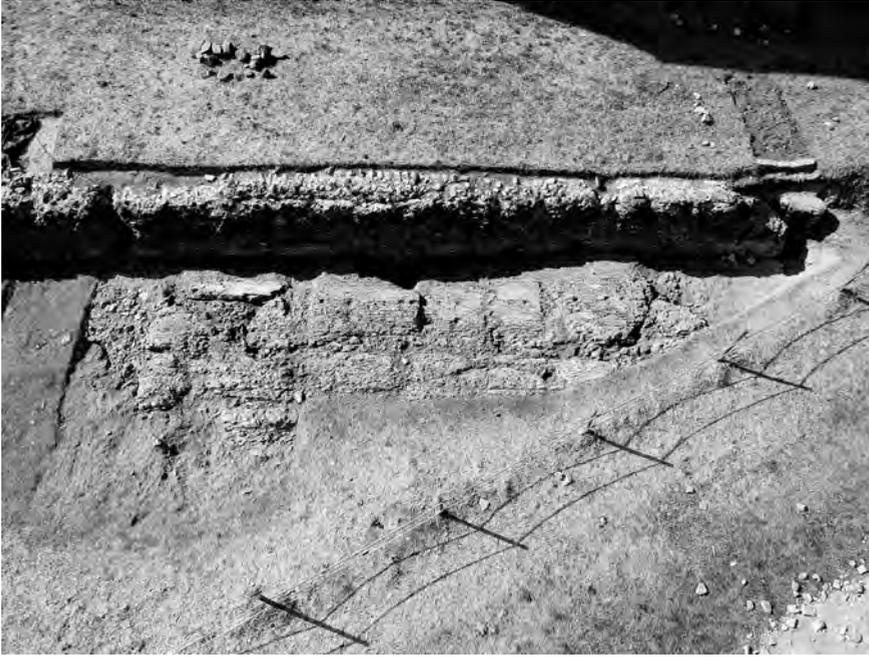
Fig. 2 – Il crollo del muro perimetrale settentrionale della cella; dopo la pulizia è visibile il paramento interno della struttura muraria.

La pulizia in questo settore è stata effettuata rimuovendo il solo strato vegetativo superficiale, di epoca moderna, che aveva uno spessore variabile, compreso tra i 5 e i 10 cm, riducendosi progressivamente man mano che ci si allontanava dal filo esterno del podio del tempio. Immediatamente al di sotto dello strato moderno è stato messo in luce un ampio tratto di struttura muraria in opera testacea, in crollo (Fig. 2). La struttura, perfettamente in connessione, è stata ripulita per una lunghezza di ca. 11,5 m e per una larghezza massima di ca. 3,5 m, senza tuttavia individuarne il limite settentrionale. La struttura sembra essersi perfettamente adagiata al suolo, ribaltandosi in maniera unitaria su un livello di interro che già doveva avere un andamento digradante da sud a nord; la struttura, infatti, si presenta anch'essa con un andamento digradante, così come l'attuale andamento del piano di campagna. La fascia del paramento più prossima al podio del tempio è meglio conservata

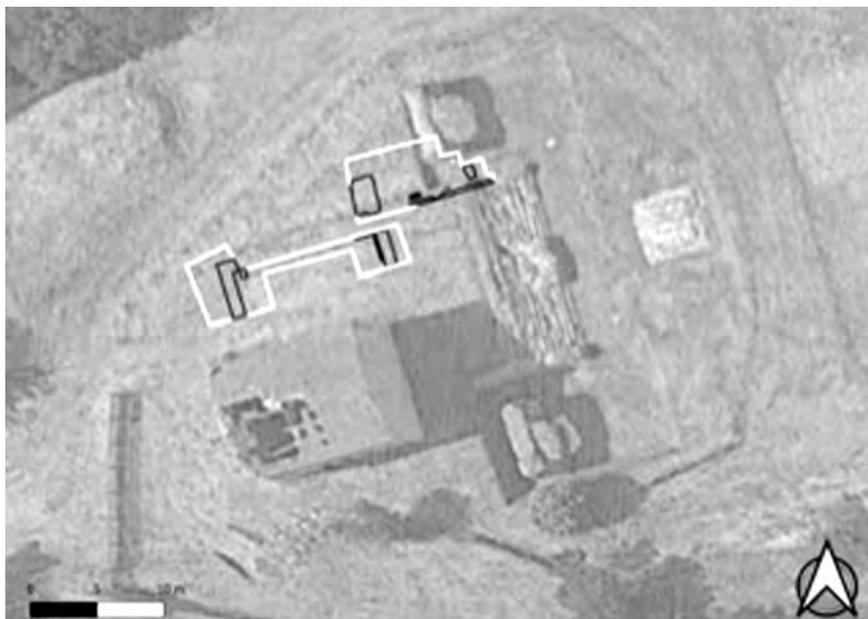
Fig. 3 – Posizionamento degli interventi di scavo del 2022 (in bianco) con indicazione delle strutture murarie individuate.

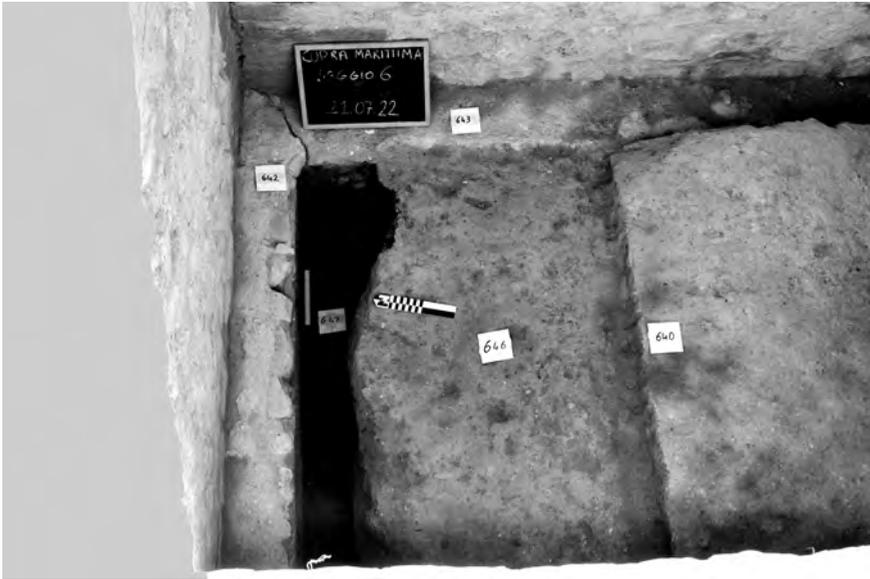
Fig. 4 – Particolare delle fondazioni del podio (US642), con rispettivo cavo di fondazione (“largo”), e della cella (US643). In basso è visibile parte dello strato naturale (US646) in cui è impostato il cavo, da Ovest (Foto Autore).

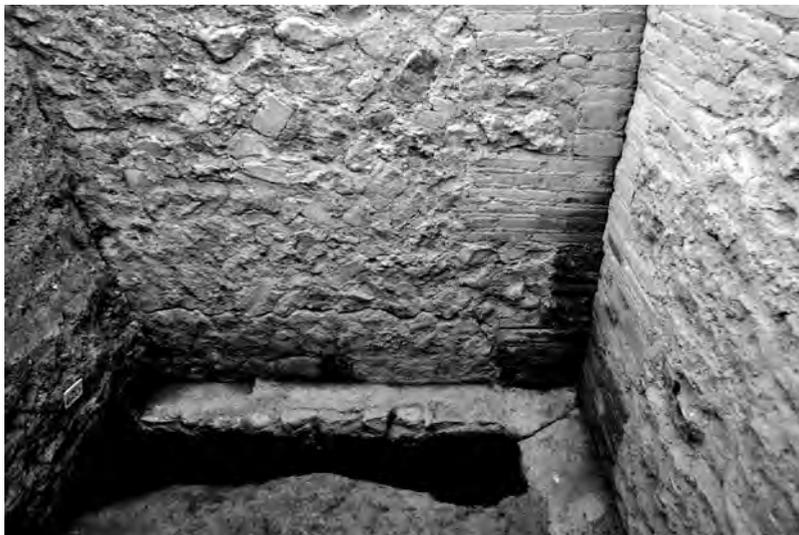
Fig. 5 – Particolare del paramento interno del podio. In basso la crepa orizzontale (US644) che distingue inferiormente la porzione di podio (US656), in cui si riconoscono *cubilia* di fattura grossolana, appartenente alla prima fase di costruzione del tempio, da Sud (Foto Autore).

(Fig. 5). Di fattura decisamente più regolare sono i tre filari in reticolato visibili nella parte sommitale della struttura, al lato Ovest<sup>36</sup> (Fig. 6).

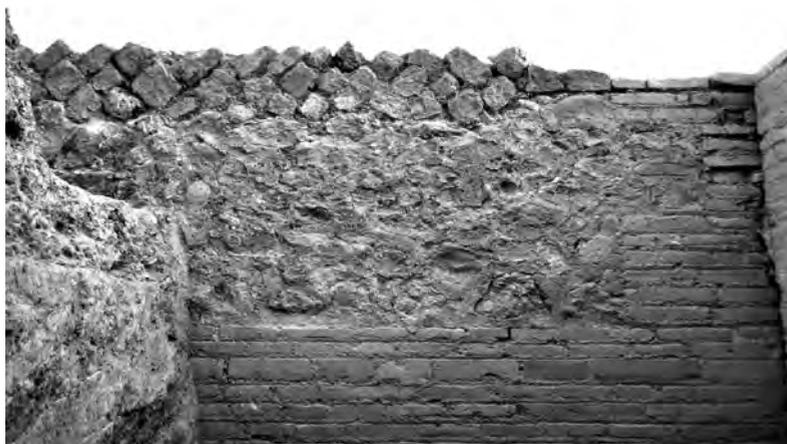
Fig. 6 – Particolare del paramento interno del podio: in alto i tre filari in opera reticolata riferibili alla prima fase di costruzione del tempio. In basso la catena orizzontale in laterizi in cui si segnala l'altezza anomala del terzo filare rispetto ai restanti. Sulla destra la parte superiore della sarcitura, da Sud (Foto Autore).

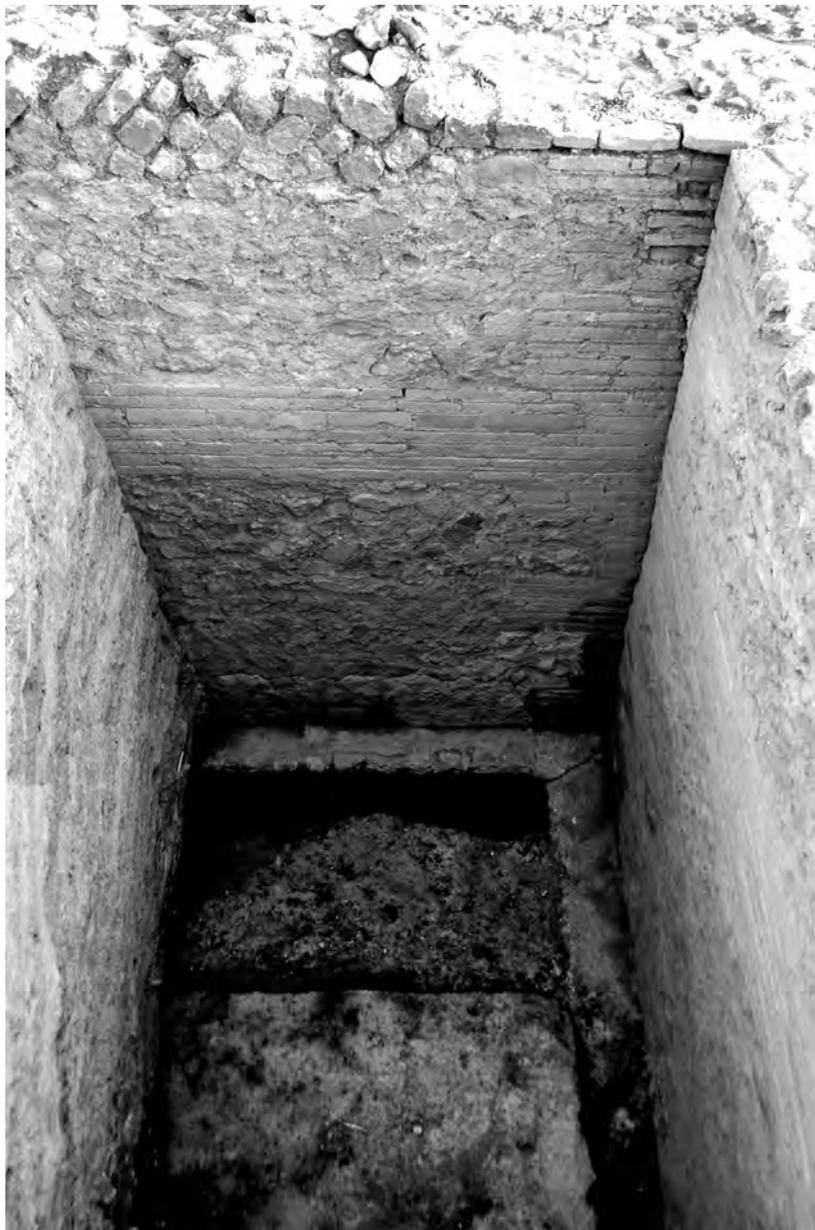
Fig. 7 – Il paramento interno del podio con la catena orizzontale in laterizi inserita tra le porzioni in opera cementizia. Sulla destra la sarcitura in laterizi che si ammorsa nelle strutture precedenti, da Sud (Foto Autore).

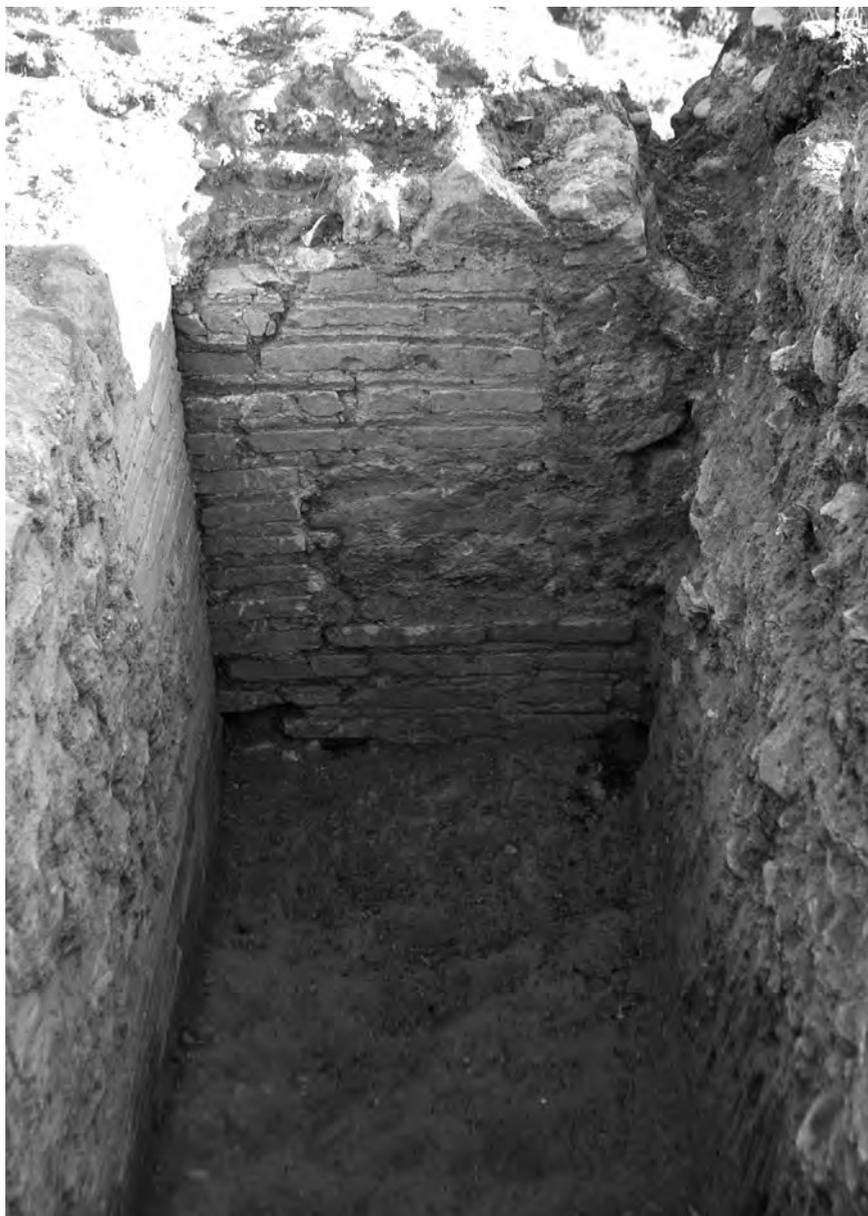
Fig. 8 – Il paramento interno del podio ad Est della struttura della cella: in alto parte della sarcitura; in basso i primi quattro filari della catena orizzontale in laterizi. Sulla sinistra si segnala la crepa con andamento verticale, da Sud (Foto Autore).

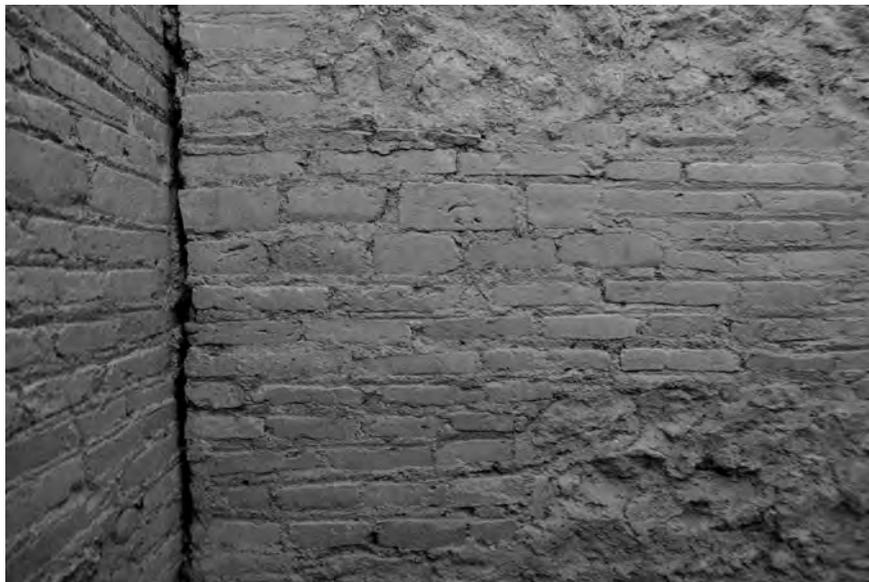
Fig. 9 – Particolare del paramento Ovest della struttura della cella: sulla destra la sarcitura di consolidamento che invade la catena orizzontale in laterizi, da Ovest (Foto Autore).

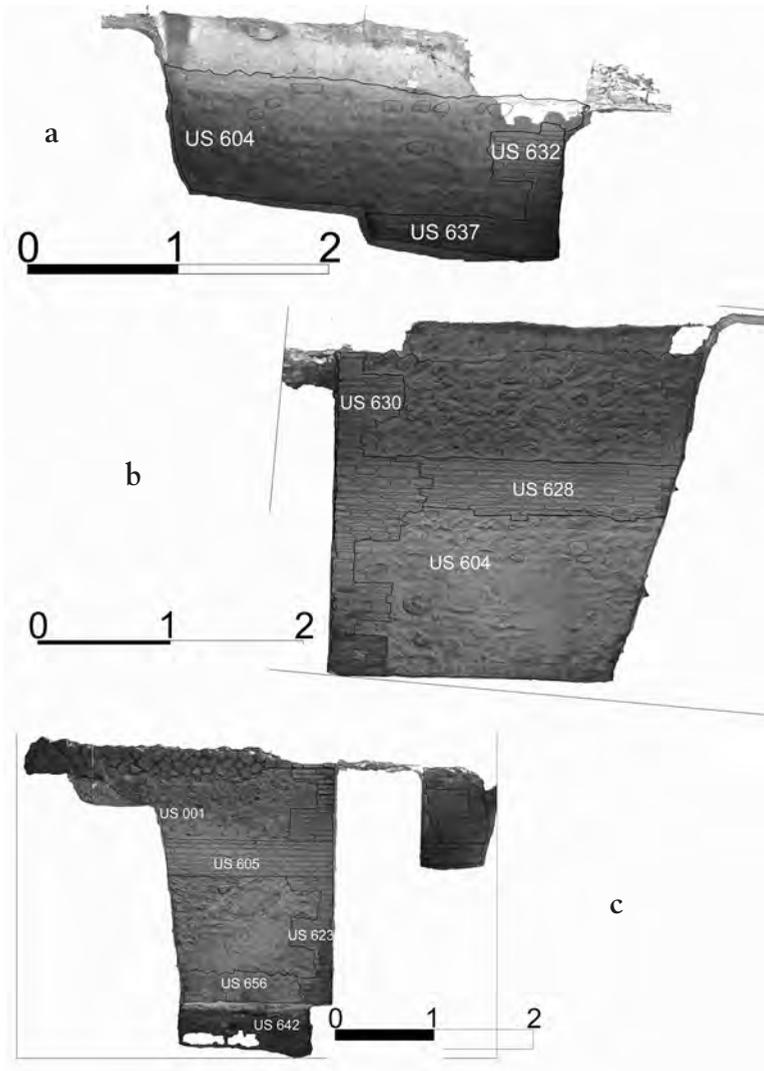
Fig. 10 – Prospetto dell'elevato meridionale del podio in cui sono visibili i resti della prima fase costruttiva (US 656) e i rifacimenti successivi (UUSS 001, 605, 623). In basso, invece, la fondazione della struttura del podio (US 642). Prospetto del lato occidentale della struttura di delimitazione della cella di cui si riconoscono le porzioni in opera incerta (US 604) divise dalla catena (US 628). Si segnala la sarcitura (US 630) che invade la catena mediana. Prospetto del lato orientale della struttura di delimitazione della cella in cui è visibile la porzione in opera incerta (US 604) e parte della sarcitura (US 632) e della catena mediana (US 637).

fondazioni. Ad Est della struttura della cella, l'intervento di consolidamento è rappresentato da una ammorsatura che si conserva per cinque filari, ma che doveva averne almeno altri tre superiormente, vicino alla cresta nella parte visibilmente mancante<sup>49</sup>. A questi si accodano cinque filari composti da un solo laterizio. Questo intervento è intaccato da una crepa che corre verticalmente e danneggia soprattutto l'ammorsatura superiore. L'attività di consolidamento delle strutture è presente anche lungo la porzione settentrionale della cella (US 630). L'intervento, sul lato Ovest, non presenta discontinuità nella sua messa in opera: questo dato è riscontrabile se si osserva la malta tra i laterizi che presenta sbuffi ed una lisciatura irregolare rispetto quella della catena mediana. Ad Est, invece, questa differenza non è evidente nel punto in cui la sarcitura incontra la catena mediana. Sul lato occidentale si contano quarantaquattro filari continui, mentre sul lato Est l'opera di consolidamento è visibile solo per tredici filari ed interrotta all'altezza della catena mediana<sup>50</sup>. Nonostante il numero di filari inferiori rispetto al lato Ovest, dove i filari prima della catena sono quindici, lo stesso spessore è raggiunto grazie alla composizione di piani di allettamento più spessi<sup>51</sup> (Fig. 10).

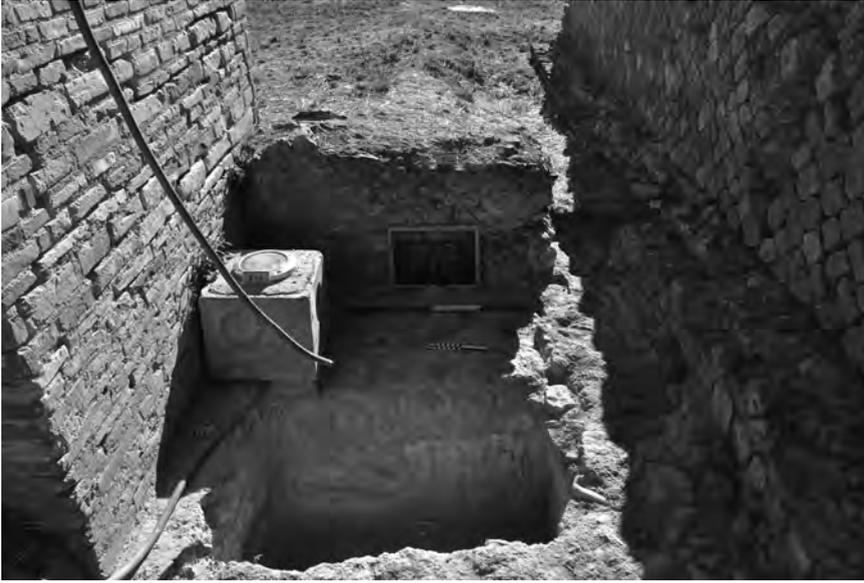
Fig. 12 – Strato di terreno vergine (US 714) visibile in sezione, con le fondazioni del podio, a Sud, (US 713) su cui poggia la risega (US 721). A Nord le fondazioni Sud dell'arco settentrionale (US 718).

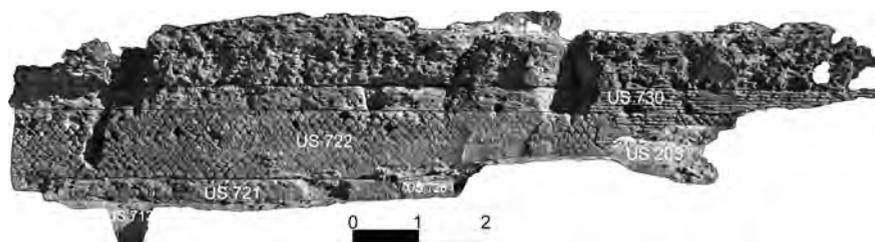
Fig. 13 – Prospetto di parte dell'elevato settentrionale del podio. Visibile è l'elevato di fase 1 (US 722) con i tre momenti costruttivi (i cui contorni sono distinti) con la sarcitura (US 730). Al di sotto dell'elevato vi è la risega (US 721) con modanatura, le fondazioni del podio visibili in sezione (US 722), il plinto (US 728) e parte dell'elevato della cella del tempio in opera laterizia (US 203).

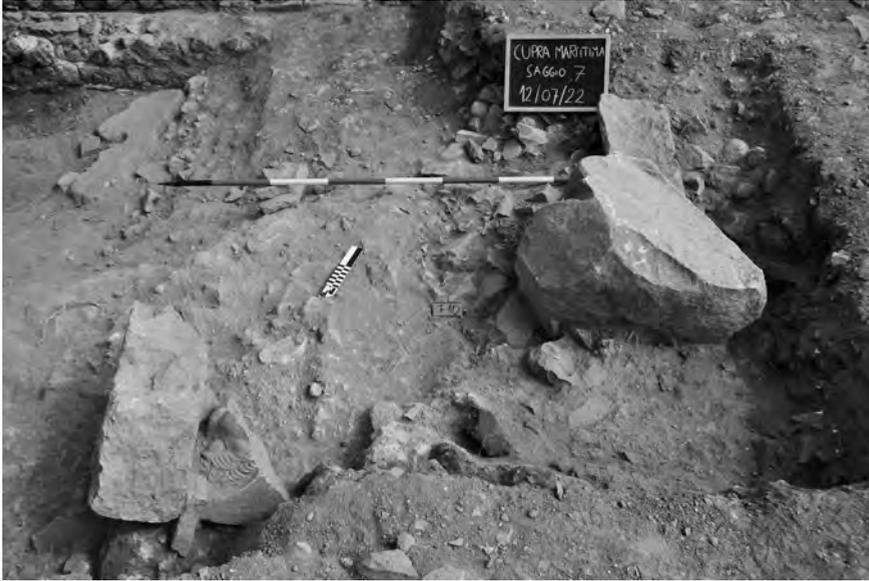
Fig. 14 – Scarico di fase 5 (US 710), con materiale litico ed elementi architettonici pertinenti al tempio; in particolare sono visibili frammenti di sima, un gocciolatoio a protome leonina e la base di colonna di tipo attico al momento del rinvenimento.

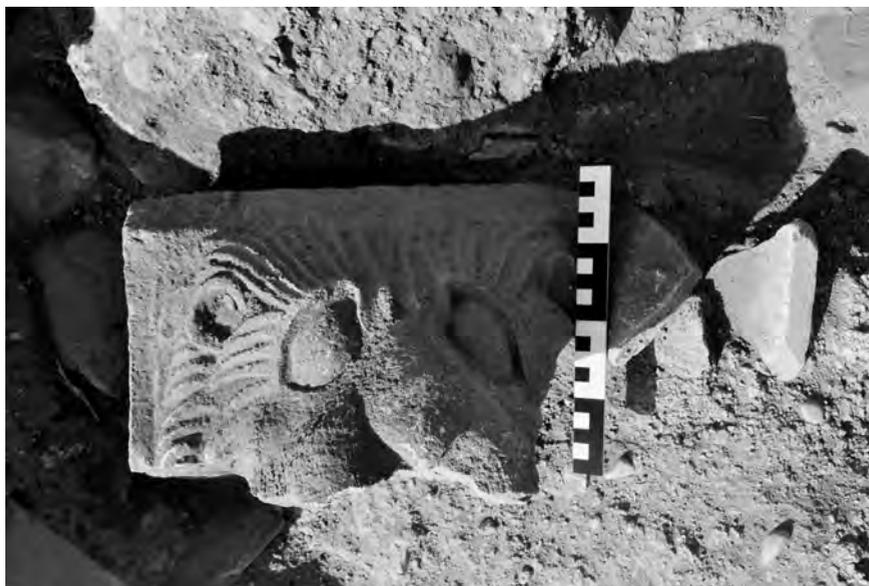
Fig. 15 – Gocciolatoio a protome leonina *in situ* di cui resta la parte sommitale, laterale sinistra e parte del lato inferiore; in particolare si conserva l'apertura sommitale della bocca per il passaggio dell'acqua. Sono invece visibili fratture sul lato destro e parte del lato inferiore.

tome leonina<sup>75</sup>; queste ultime sembrano appartenere a due serie leggermente diverse, sia per proporzioni della testa leonina sia per resa della criniera<sup>76</sup> (Fig. 15): si conservano principalmente le parti sommitali della figura con criniera, composta da incavi regolari che circondano il muso di cui sono visibili occhi con palpebre ben rifinite di media profondità con angoli mediale e laterale ben definiti, naso e parte superiore del muso non particolarmente pronunciati scanditi da solchi poco pro-

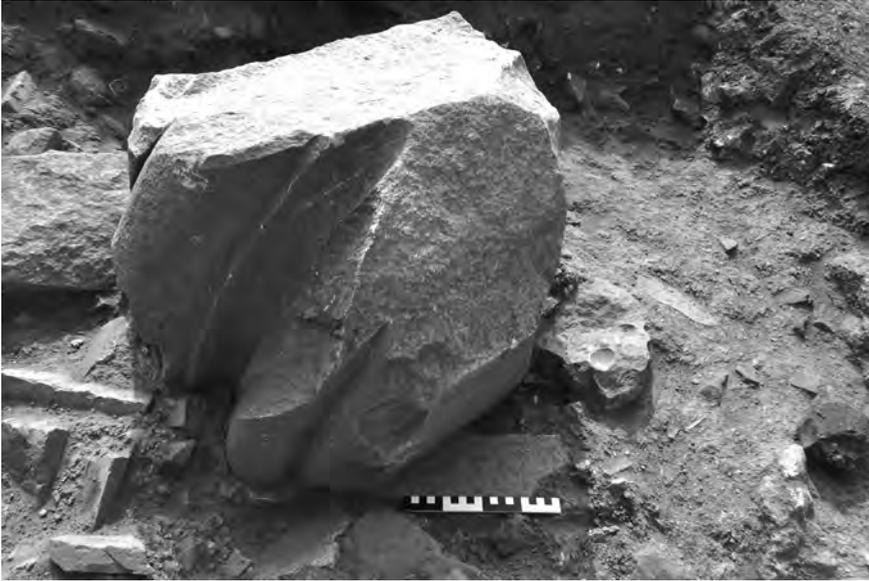
Fig. 16 – Base di colonna in calcare, di tipo attico, di cui si conserva la decorazione composta da plinto (17 cm), toro (13 cm), scozia (6 cm) inserita tra listelli (1 cm), toro (10 cm) sormontato da incavi semicircolari (9 cm di diametro) con piano di appoggio del fusto.

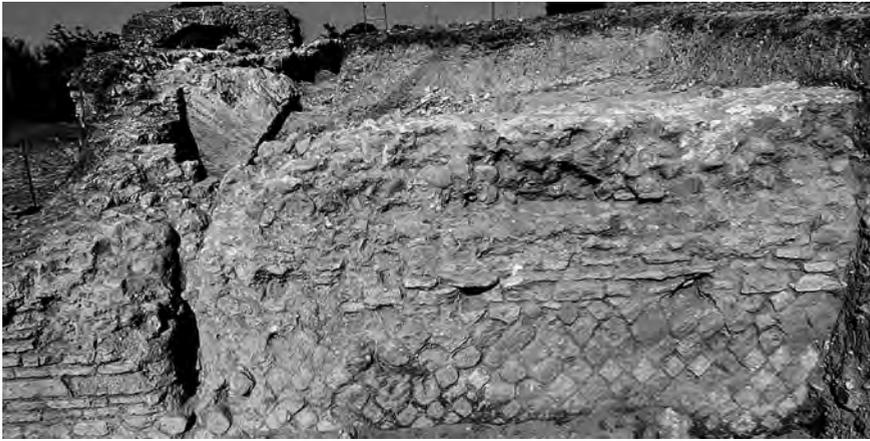
Fig. 17 – Paramento esterno della struttura muraria di delimitazione occidentale del podio (US 818), con i tre momenti costruttivi (opera reticolata inferiore, catena mediana di laterizi e nucleo in cementizio superiore), con arco in laterizi alle spalle (US 807), nella porzione interna e ciottoli dell'angolo Nord-Ovest del podio (Foto Autore).

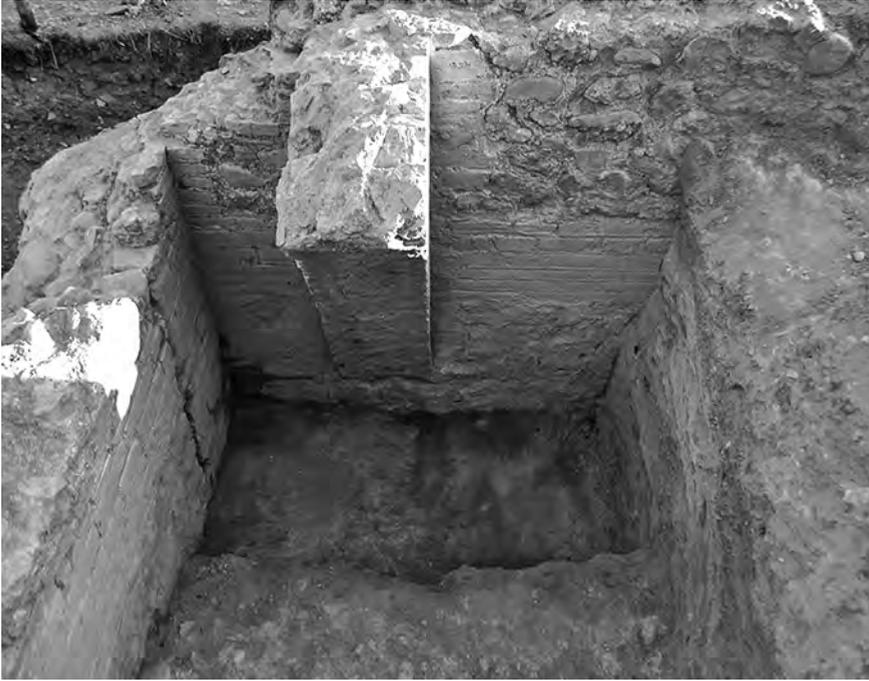
Fig. 18 – Porzione interna dell'angolo Nord-Ovest del podio, al termine delle attività di scavo della presente campagna, con l'arco (US 807) in laterizi in primo piano. In evidenza anche il paramento interno della struttura muraria occidentale del podio (US 877), con la crepa (US 865) che si estende verticalmente per 89 cm ca., e quello della struttura muraria settentrionale (US 001) (Foto Autore).

Si interviene, inoltre, anche in corrispondenza dell'angolo Nord-Ovest del podio, sia all'interno sia nei paramenti esterni. Infatti, all'interno viene costruito un arco (US 807; Fig. 18), dalla luce stimata di circa 180 cm e che si va ad ammorsare al retrostante paramento interno della struttura muraria di delimitazione settentrionale del podio (US 001), il quale, verosimilmente, costituisce l'unico resto di un sistema di archi in fondazione, realizzati a rinforzo del muro di fondo della cella<sup>94</sup>.

Totalmente messo in luce dallo scavo, alto complessivamente 140 cm e spesso 44 cm, l'arco è costituito da 26 laterizi per tutto lo sviluppo della curva, mentre 4, in alto, ai lati della cresta, sono posti orizzontalmente e rappresentano il tratto di congiunzione con la muratura retrostante<sup>95</sup>. Dagli sbuffi di malta osservabili sul lato orientale dell'arco si può evincere che esso è stato realizzato adoperando una centina lignea.

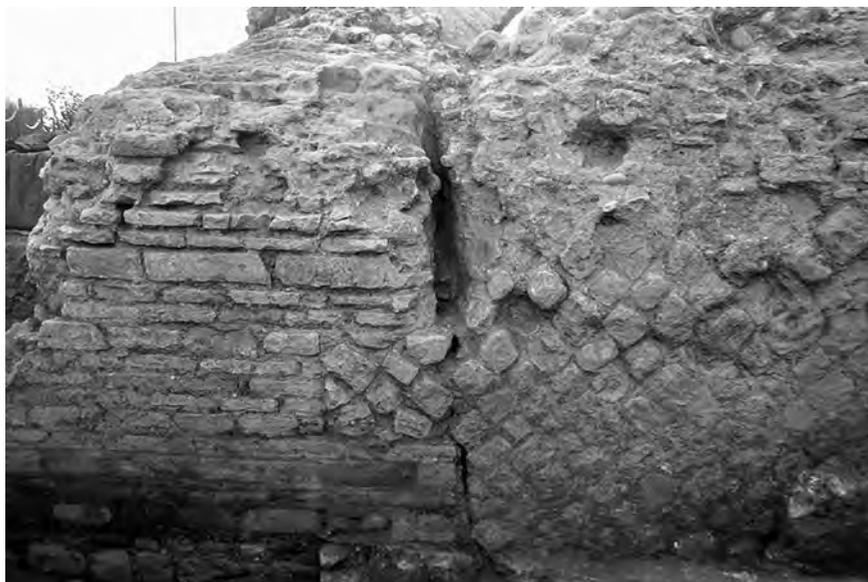
Fig. 19 – Paramento esterno del lato occidentale dell’angolo Nord-Ovest del podio (US 856), con i 17 filari di laterizi ben visibili e non tutti conservati alla stessa maniera, di cui il sesto e il nono risultano caratterizzati da laterizi di maggiori dimensioni; in primo piano l’ammorsatura in opera reticolata e la crepa di forma irregolare (US 832) che corre verticalmente per circa 84 cm nel paramento esterno del muro (Foto Autore).

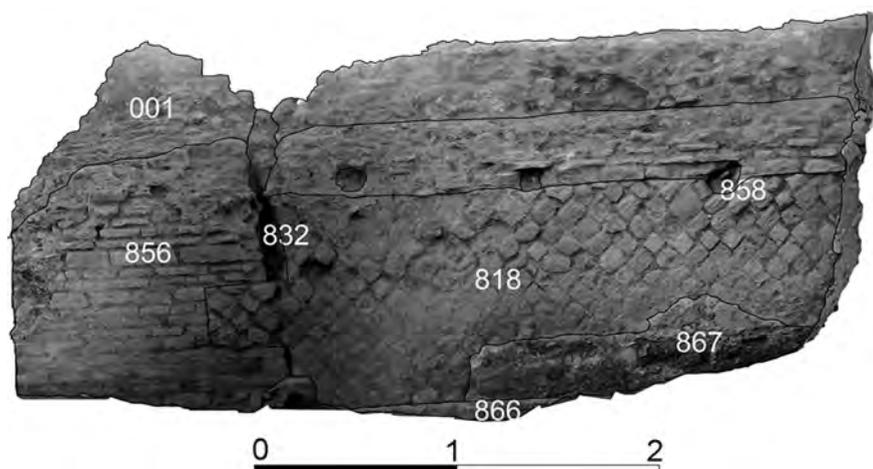
Fig. 20 – Prospetto del lato occidentale del podio del tempio che sorge sul lato occidentale del foro di Cupra. Ben visibile la struttura di delimitazione occidentale del podio della fase 1, con i tre momenti costruttivi (opera reticolata inferiore, piattabanda mediana di laterizi e nucleo in cementizio e ciottoli superiore, US 818), che si poggia sulla risega di fondazione modanata (US 866), oltre che parte del rivestimento del muro del podio del tempio di fase 2 (US 867). Sul lato sinistro del prospetto si notano la crepa US 832 e la porzione occidentale dell'angolo Nord-Ovest del tempio (US 856), rifatta mediante filari di laterizi nel corso della fase 3 della storia edilizia del complesso (Elaborazione Autore).

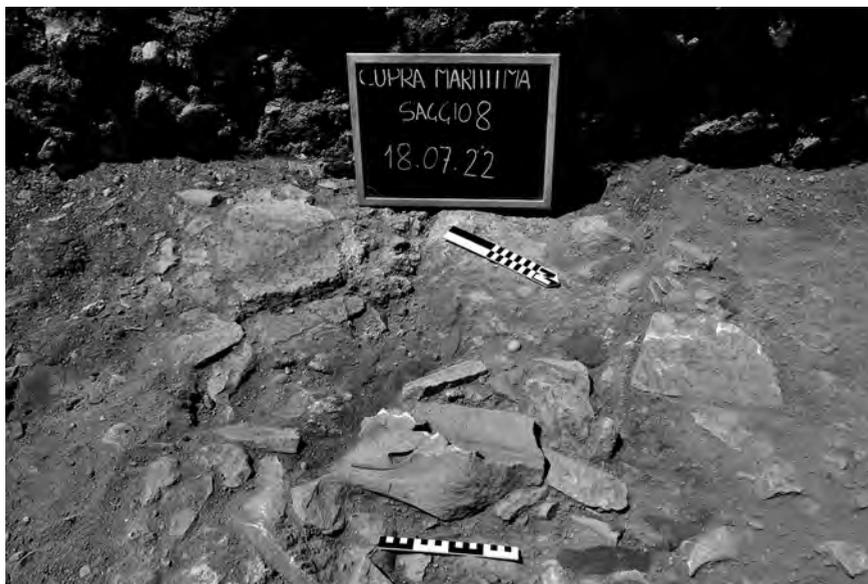
Fig. 21 – Particolare del frammento di corona del capitello di tipo corinzio in calcare ancora *in situ* nel livello di terreno (US 834) situato ad Ovest della struttura muraria occidentale del podio (US 818). Il frammento presenta una lunghezza di 34 cm e un'altezza di 15 cm (Foto Autore).

Questi depositi di scarico di materiale antico (UUSS 834 e 859), dallo spessore complessivo di circa 72 cm, hanno restituito frammenti ceramici<sup>104</sup> e diversi elementi archeologici. Oltre a frammenti di colonna in laterizio e alcuni frammenti di *cubilia* (evidentemente pertinenti all'elevato del podio), sono stati rinvenuti anche lacerti di una modanatura (forse pertinente ad un rivestimento architettonico) e un frammento di capitello di tipo corinzio in calcare (15 x 34 cm; Fig. 21), insieme con frammenti di *opus spicatum*, un lacerto del paramento murario (43 x 11 cm) e un altro elemento lapideo presentante una scanalatura, forse pertinente ad una colonna, che misurava 18 x 7 cm. Infine,

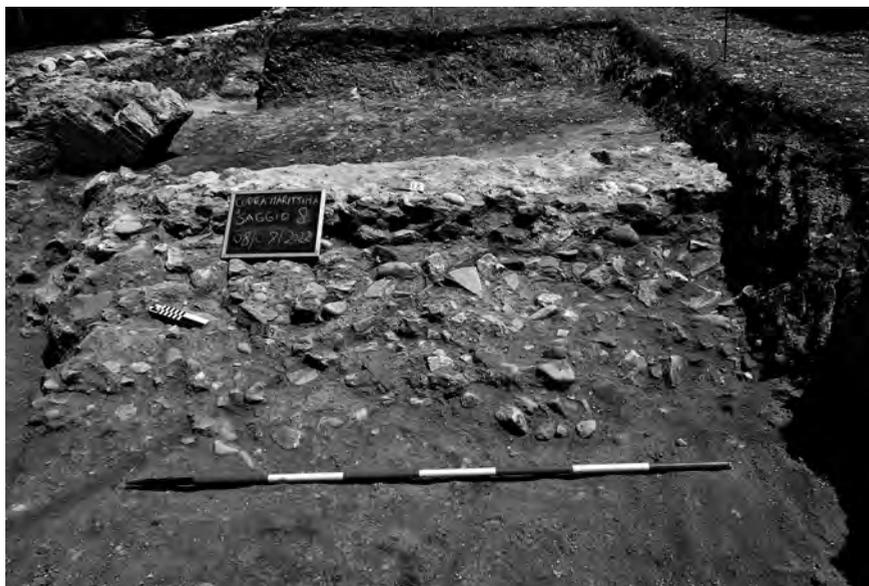
Fig. 22 – Visuale della porzione superiore della struttura muraria di delimitazione occidentale del podio (US 818) in corso di scavo, con dinanzi lo strato di crollo (US 819), che era formato principalmente da laterizi e ciottoli (Foto Autore).

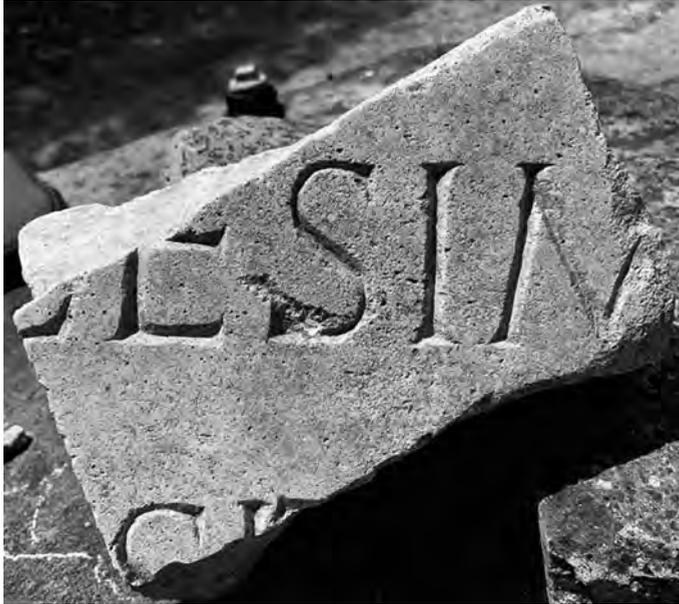
1) Frammento di lastra in calcare locale (22 x 23 x 6,5-7,4 cm), rotto su tutti i lati, con il retro spianato e la superficie scrittoria ben liscia (Fig. 23). Le lettere (h 5,7 cm), incise con un solco marcato, di fattura elegante e raffinata, presentano graffie alle estremità, anche alla

Fig. 23 – Frammento di lastra iscritta (Foto S. Antolini).

sommità dell'asta della M: la paleografia richiama modelli dell'officina lapidaria cuprense del II secolo d.C.<sup>114</sup>.

Le operazioni di pulizia del 2021 e la campagna di scavo del 2022 hanno restituito un frammento di iscrizione e quattro tegole bollate, dai livelli del podio del tempio. Il frammento epigrafico (Fig. 23) era reimpiegato nella tessitura muraria settentrionale dell'angolo nord-orientale del podio, in superficie, i bolli (Figg. 24-27) invece provengono dai livelli in cui sono stati recuperati anche gli intonaci, quindi rimaneggiati nella seconda fase<sup>113</sup>.

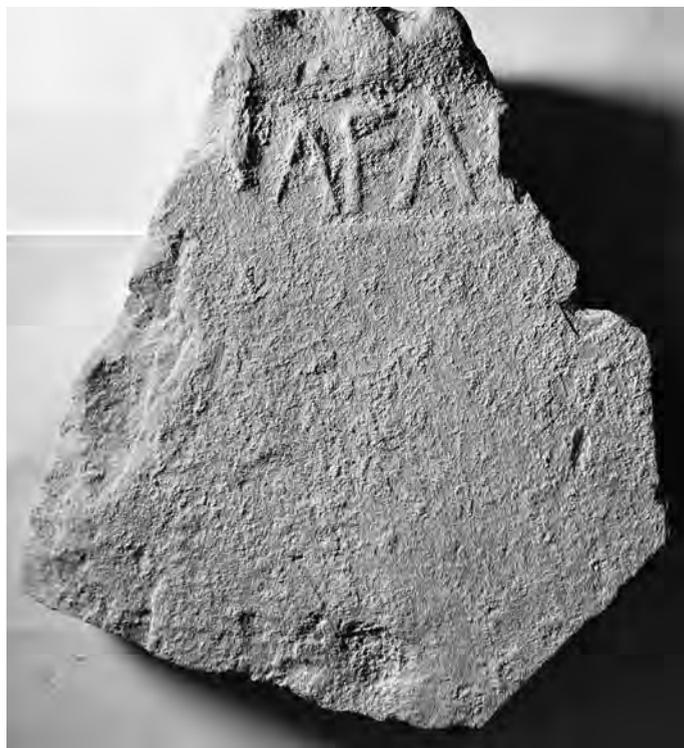
Fig. 24 – Tegola con bollo della figlina *Faesonia* (Foto S. Antolini).

2) Frammento di tegola (20,6 x 19,2 x 3,8 cm), in argilla aranciata (Fig. 24). Bollo entro cartiglio rettangolare rotto a destra (h 3,1 cm), con lettere a rilievo (h 2,4 cm).

Il bollo rimanda a una produzione adriatica settentrionale e centrale inquadrabile nel I sec. d.C. e attestata a *Cupra Maritima* da altri esemplari rinvenuti sia all'interno della cinta muraria sia nelle ville ma-

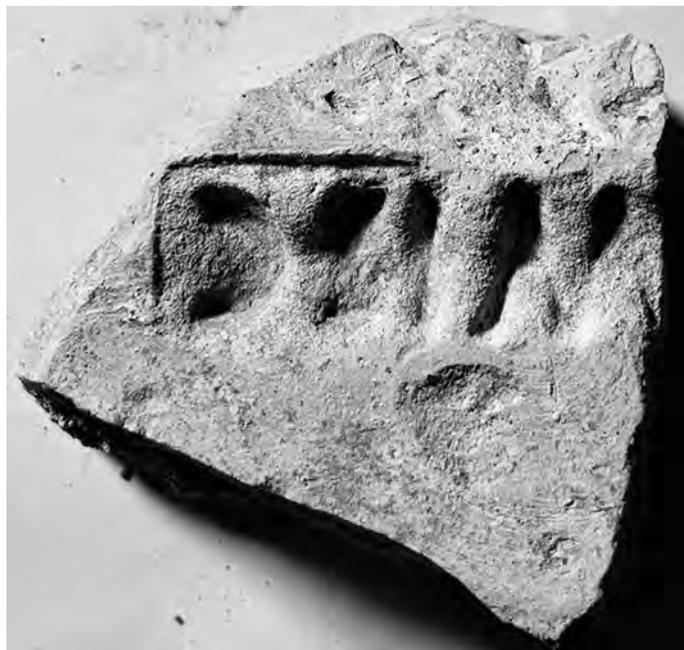
Fig. 25 – Laterizio con bollo onomastico (Foto S. Antolini).

3) Frammento di laterizio (8,7 x 8,9 x 3,8 cm), in argilla chiara tendente al verdastro, probabilmente mal cotto (Fig. 25). Bollo entro car-

taglio rettangolare, con lettere cave (h 1,8 cm), impresse su argilla morbida: nella prima lettera potrebbe essere individuata una D, incisa male a causa della perdita dell'asta verticale sulla matrice.

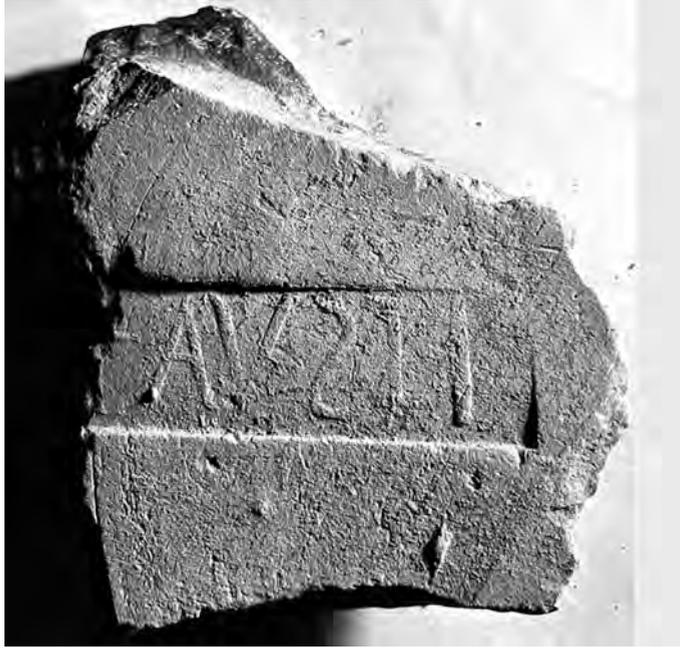
Fig. 26 – Tegola con bollo della figlina di Cn. Cornelius Faustus  
(Foto S. Antolini).

4) Frammento di tegola (12,7 x 10,9 x 3,1 cm), in argilla rosata (Fig. 26). Bollo entro cartiglio rettangolare (h 2,7 cm), con lettere a nastro a rilievo (h 2,1-2 cm).

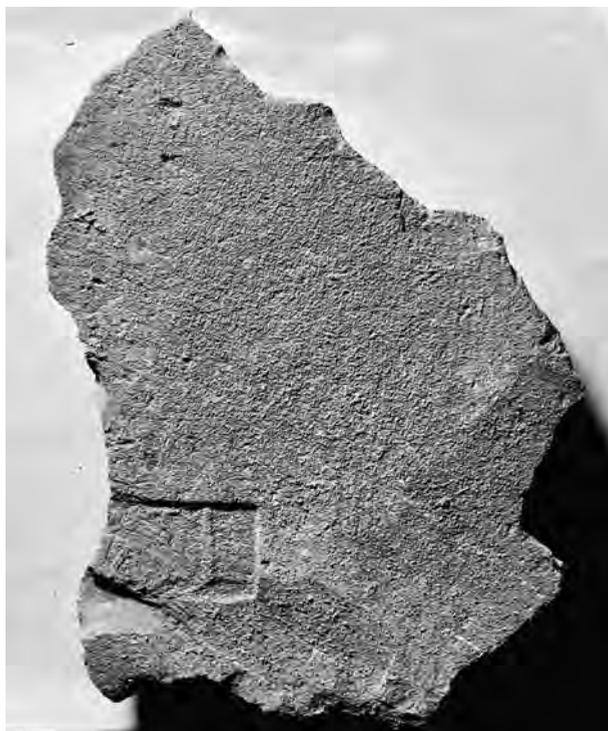
Fig. 27 – Tegola con bollo della figlina di Cn. *Cornelius Faustus*  
(Foto S. Antolini).

5) Frammento di tegola (13,7 x 19,8 x 3 cm), in argilla aranciata (Fig. 27). Bollo entro cartiglio rettangolare (h 2,9 cm), con lettere a nastro a rilievo (h 2 cm).

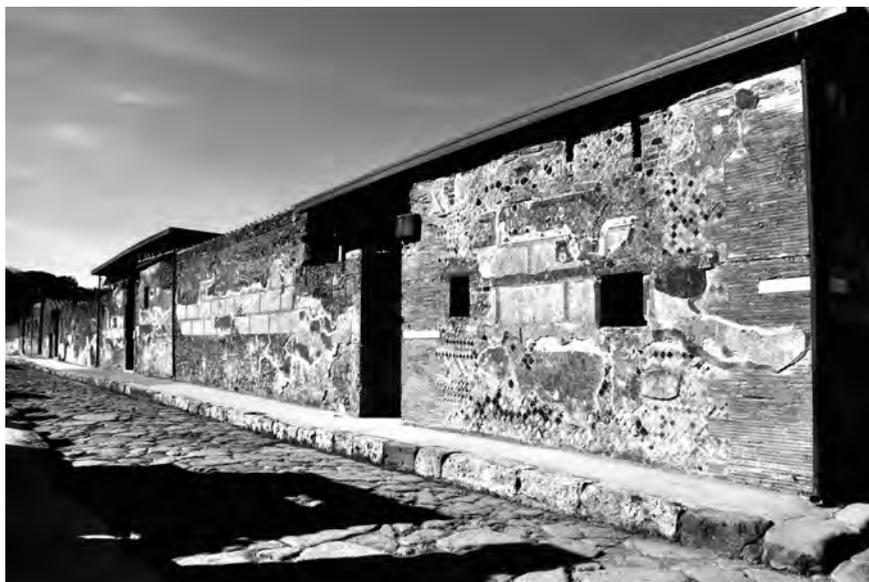
Fig. 29 – Pompei, facciata della casa dei Dioscuri (Foto D. Esposito).

doveva rimanere a vista per lungo tempo prima di essere eventualmente protetto da stucco, intonaco, pittura o lastre di rivestimento in marmo o in pietre nobili, forse aggiunti a protezione del paramento solo dopo una lunga esposizione alle intemperie, quando i *cubilia* (si pensi soprattutto a quelli provenienti dalle cave di tufo flegreo) dovevano mostrare segni di usura<sup>139</sup>.

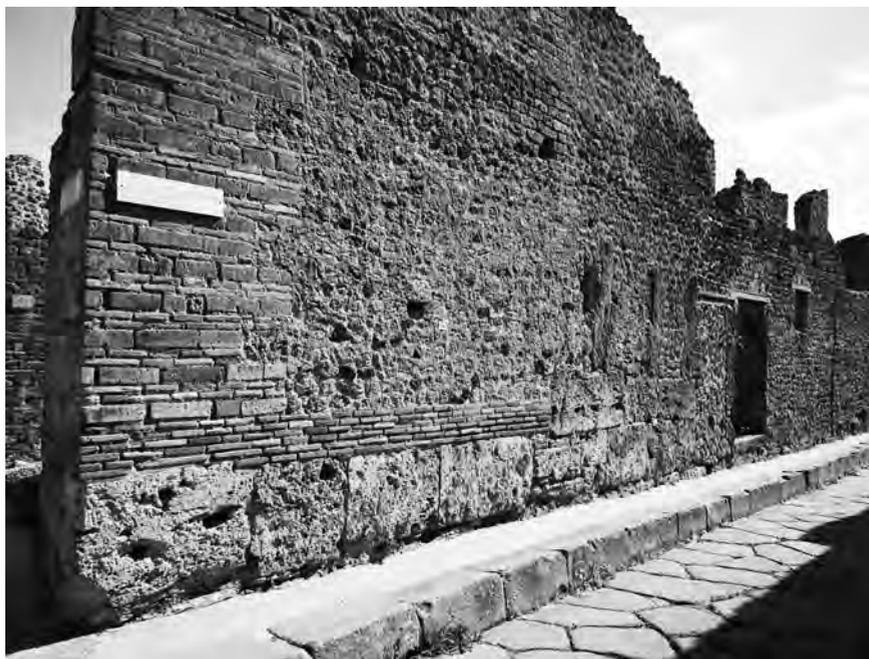
Fig. 30 – Pompei, vicolo di Tesmo (IX 7), interventi di restauro post-sismico (foto M. Giglio).

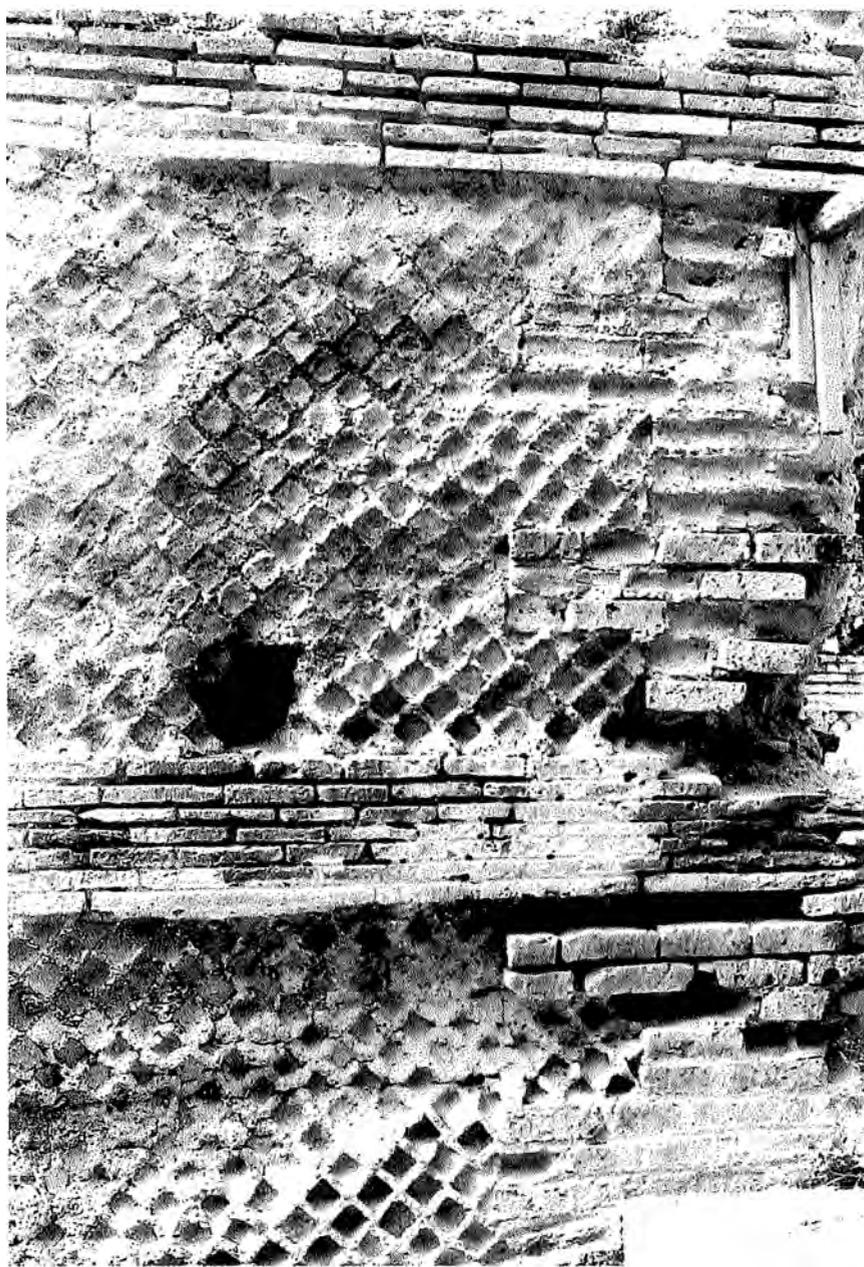
Fig. 31 – Villa Jovis, struttura muraria in opera reticolata con ricorsi in laterizio (KRAUSE 2005, fig. 217).
