6.2. LO SCAVO DELLA VILLA

6.2.2. PARS URBANA E PARS RUSTICA: PERIODI E FASI

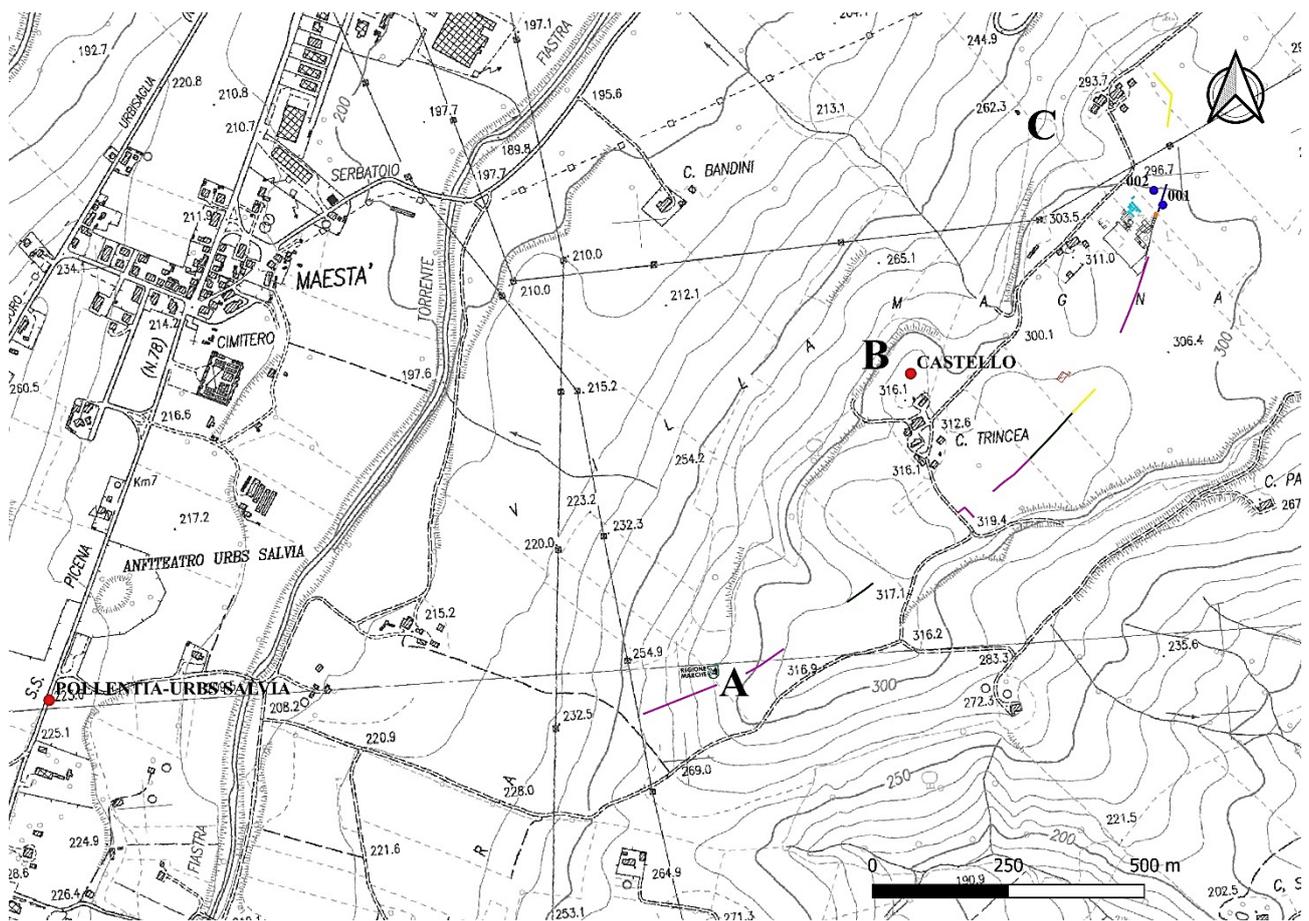
Figura 1 - Mappa delle evidenze riscontrate mediante fotointerpretazione (2022), survey (2020) e analisi geoarcheologiche (2009). La linea gialla indica le evidenze riscontrate dall'Ortofoto Marche del 1978; la linea blu quelle del Geoportale Nazionale del 1988; la linea fucsia quelle del Geoportale del 1994; la linea arancio quelle individuate dalle foto dal castello effettuate nel 2010; la linea rossa l'edificio individuato dal volo in elicottero del 2010; la linea celeste da Google Earth 2013; la linea verde da Google Satellite 2021. I punti blu indicano le concentrazioni di materiale (001: tessere di mosaico; 002: opus spicatum) individuate durante i survey del 2020. Le lettere indicano le modificazioni antropiche: A) interruzione della stratificazione del substrato per imponenti scavi in roccia utili a diminuire la pendenza del versante; B) la scarpata del terrazzo alluvionale risulta modellata da attività antropica fino ad assumere una forma semi-ellittica; C) captazione sorgentizia e profonde modificazioni della scarpata fluviale e del versante.

Sono state visionate presso l'Ufficio Cartografico della Regione Marche le foto dei voli: 1) volo GAI – IGM 71 AMS del 6 maggio 1956; 2) volo 1984; 3) volo basso ditta Rossi (1990); 4) volo Italia 1994. Da queste non sono emerse tracce evidenti. Diversamente, tramite i servizi WMS della Regione Marche e del Geoportale Nazionale, oltre che di Google (Satellite ed Earth), sono state individuate diverse tracce che saranno descritte seguendo un ordine che va da quelle più vicine alla colonia di *Urbs Salvia* fino a quelle a N, nei pressi della villa e poco oltre (Figura 43).

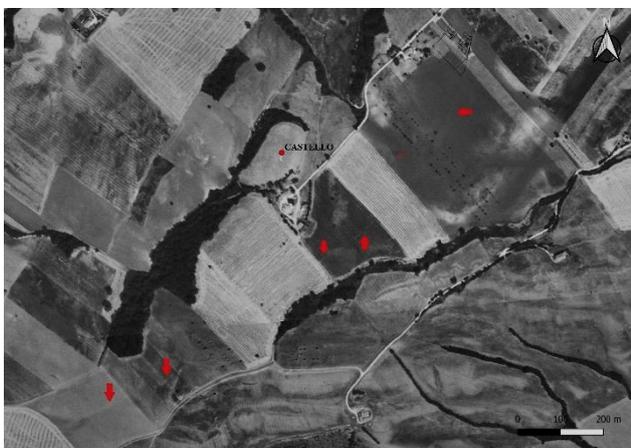
Figura 2 - Foto aerea del 1994 dal Geoportale Nazionale.

Nell'ortofoto della Regione Marche del 1978, nelle immagini satellitari del Geoportale Nazionale del 1994 (Figura 44) e in quelle di Google Satellite (2021) (Figura 45) si notano tracce lineari (*soil-marks* e *crop-marks*) che descrivono un asse che dalla quota 254.9 della Carta Tecnica Regionale (1: 10.000) e passando poco distante da C. Trincea arriva fino al limite meridionale del complesso archeologico della villa, costeggiandolo per circa 40 m.

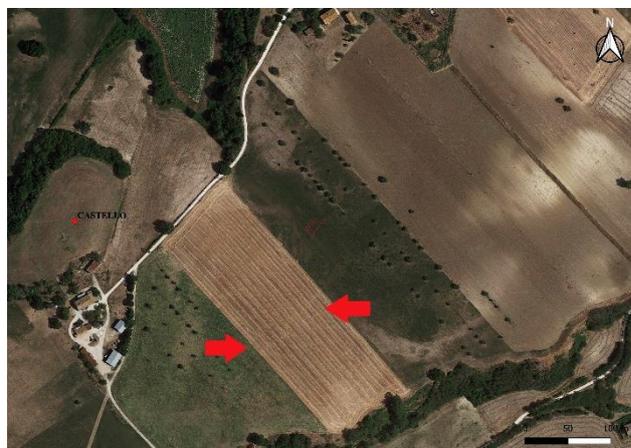
Figura 3 - Foto satellitare da Google (2021). La stessa traccia è visibile nell'Ortofoto Marche del 1978.

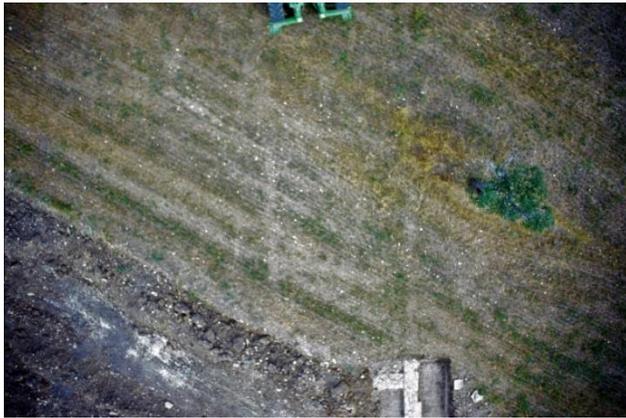
Figura 4 - Scatto dal cestello al termine degli scavi CAL del 2010.

Le immagini scattate dal cestello di un mezzo elevatore alla fine della campagna di scavo del 2010 permisero invece di osservare la prosecuzione verso NE del muro di cinta e di un altro ambiente che si affacciava sull'atrio porticato⁴ (Figure 46-48).

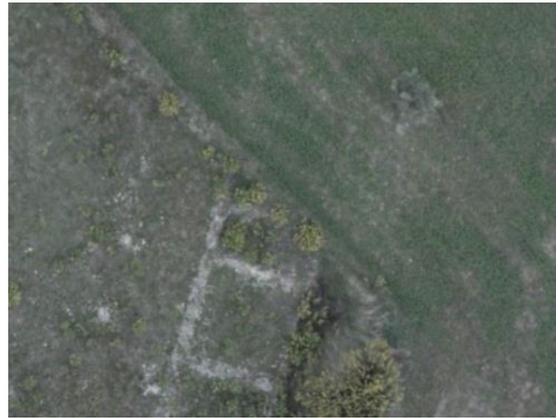
Figura 5 - Foto da drone (D. Sforzini, 2022, Università di Macerata).

⁴ Le foto scattate dal drone dell'Università di Macerata nel 2022 confermano questa traccia (Figure 47-48).

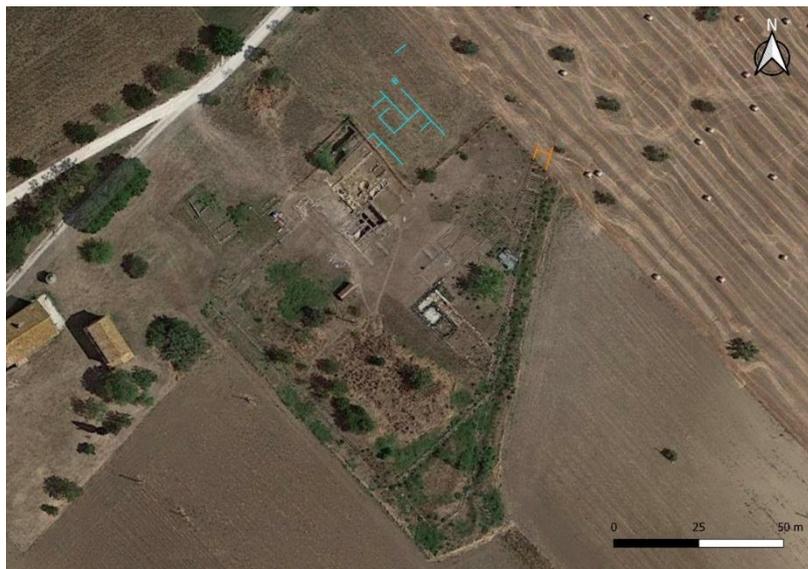
Figura 6 - Ricostruzione grafica delle tracce individuate nell'immagine satellitare di Google Earth (2013 – linee celesti) e in quelle da cestello e drone (2010, 2022 – linee arancioni).

Le immagini di Google Earth del 2013, invece, evidenziano una serie di ambienti posti immediatamente a N della *pars rustica* (*crop-marks*) (Figure 48-49). Le ricognizioni di superficie confermano la presenza di numerosi materiali di superficie come ceramica, laterizi, ciottoli e pietre. Quest'ultimi sicuramente provenienti da fondazioni di muri intaccate dalle arature.

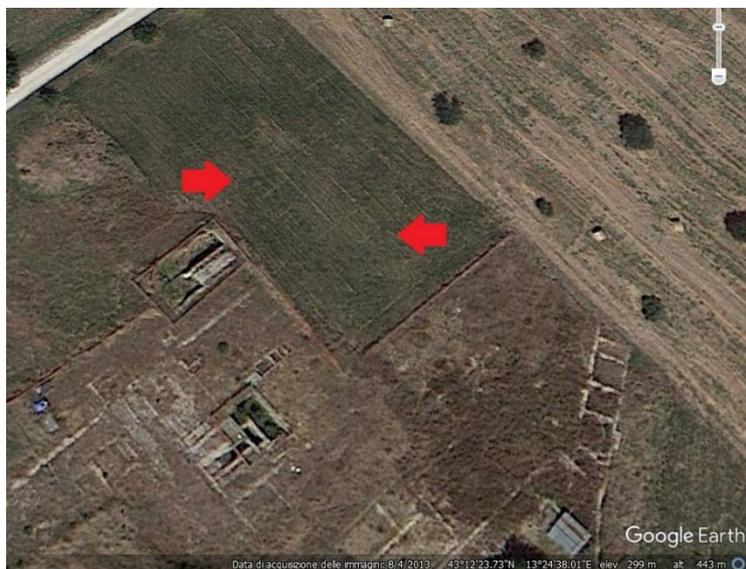
Figura 7 - Immagini satellitari da Google Earth (2013) con tracce della prosecuzione della pars rustica verso N.

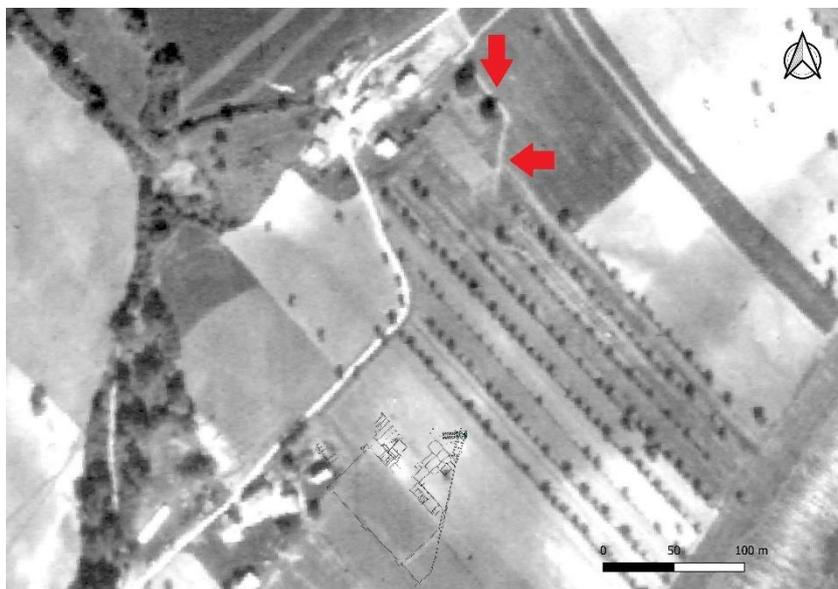
Figura 9 - Foto aerea del 1978 della Regione Marche.

L'ortofoto della Regione Marche del 1978 (Figura 51) mostra forse la traccia più interessante. All'altezza della colonia Villamagna, la prima che si incontra salendo sul pianoro, vi è una lunga traccia costituita da due assi contigui. Il primo ha orientamento NO-SE e misura 50 m e poi, descrivendo un angolo di circa 135°, si dirige verso la villa per circa 60 m e con orientamento N-S. Rispetto al muro di cinta orientale della villa, però, sembra essere leggermente divergente verso SSO. Tra la traccia e il muro perimetrale ci sono circa 170 m. Non è chiaro se interpretare questa traccia (*crop-marks*) come la prosecuzione della strada oppure come muro di cinta. La forma e l'angolo descritto da questa traccia, in realtà, sembrano essere molto simili all'angolo S del perimetro della villa.

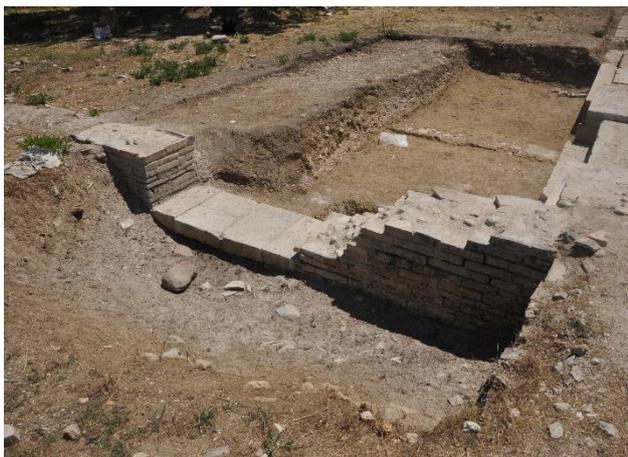
Figura 10 - A6 ripreso da O. Si noti la stretta connessione con l'edificio con funzione termale, a destra.

⁵ L'A6 ha una soglia che si trova a un livello inferiore rispetto alla quota di calpestio del CN, ma entrambi gli accessi, o le uscite, conducono alla stessa quota dello spazio aperto posto tra queste strutture. Chiaramente, dall'edificio con funzione termale si doveva scendere un gradino che permetteva il raggiungimento della stessa quota dell'A6.

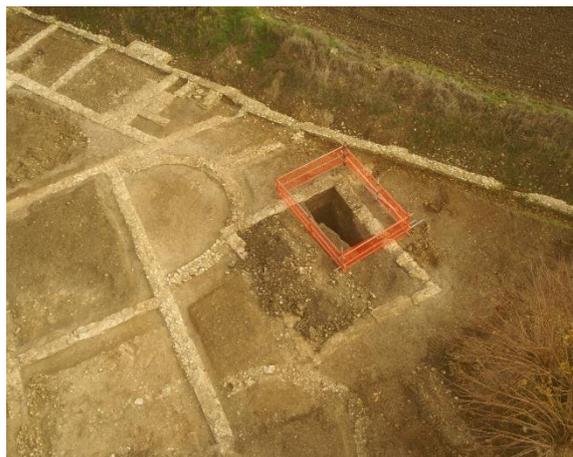
Figura 11 - L'A11 parzialmente scavato (all'interno della recinzione in tubi innocenti e rete da cantiere).

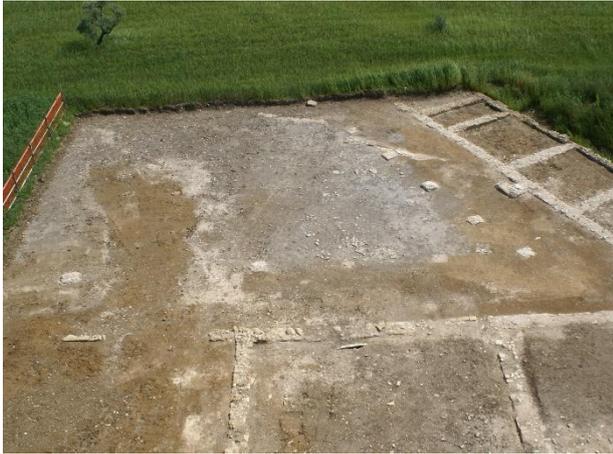
Figura 12 - L'atrio porticato.

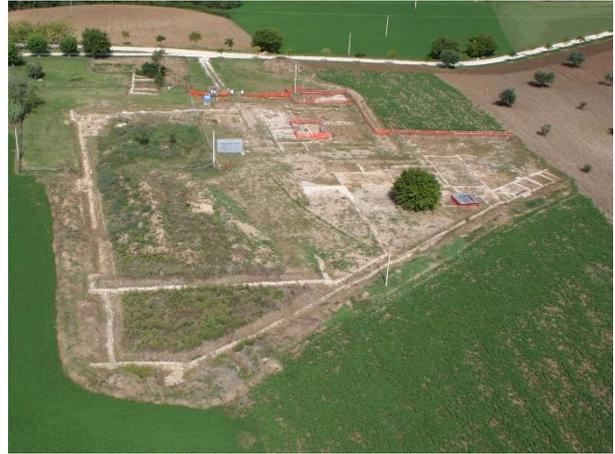
Figura 13 - Le mura perimetrali orientali e meridionali.

Relativamente a quest'ultime va fatta una distinzione: una prima area rettangolare posta a SO del complesso è difesa da un grande muro di cinta con torri e contrafforti (SA1). A questo si aggiunge la parte trapezoidale a S (SA2) e il muro di cinta orientale, anche questo con contrafforti ma in condizioni di conservazione peggiori. Per quanto riguarda la prima (SA1), le indagini condotte dalla CAL di Brescia non hanno individuato la presenza di strutture, lasciando quindi ipotizzare che la grande area recinta, circa 2900 mq, sia da ricondurre alla presenza di orti e frutteti. Considerata l'ampiezza dell'area e lo spessore del muro in oggetto, l'assenza, al momento, di ambienti propriamente residenziali, pur nell'esiguità dei saggi effettuati in questa zona, si è portati a pensare che il muro recingesse la parte destinata al palazzo del proprietario. L'area trapezoidale a S (SA2), di 490 mq di superficie, è stata solitamente interpretata come uno spazio riservato alle greggi. Non avendo dati in merito, si può solo appuntare che le ricognizioni condotte presso l'angolo S del complesso hanno rivelato la presenza di numerosi frammenti di *dolia*.

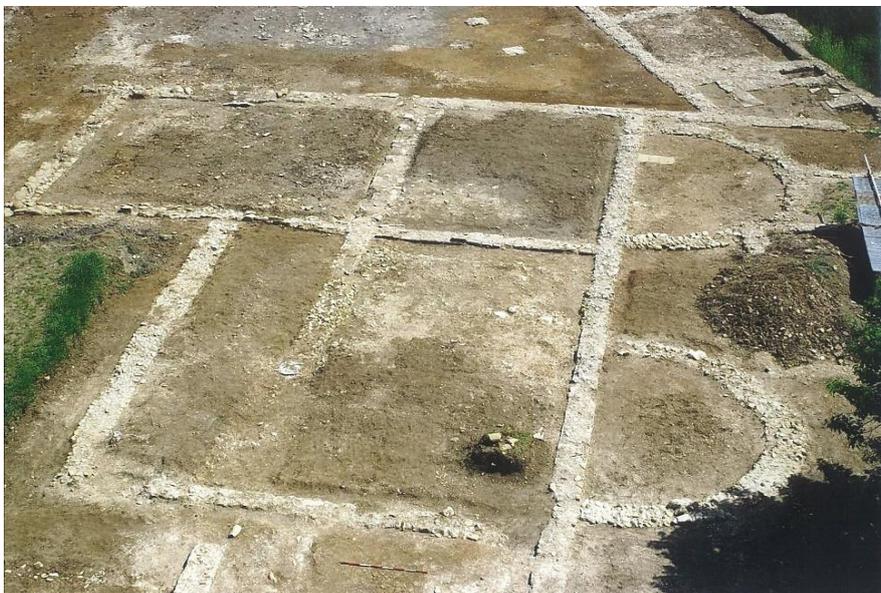
Figura 14 - Ambienti absidati della pars urbana (Foto CAL 2010).

Gli ambienti absidati (A7-A10, AB1, AB2) (Figura 56), a giudicare dalla tecnica mista utilizzata, sembrano essere sicuramente più tardi, forse da collocare nel *Periodo 4* (V-VI d.C.). Non si esclude però, proprio perché non indagati e per quanto l'ipotesi possa sembrare remota, che possa trattarsi di un complesso religioso (chiesa) successivo all'abbandono della villa⁶.

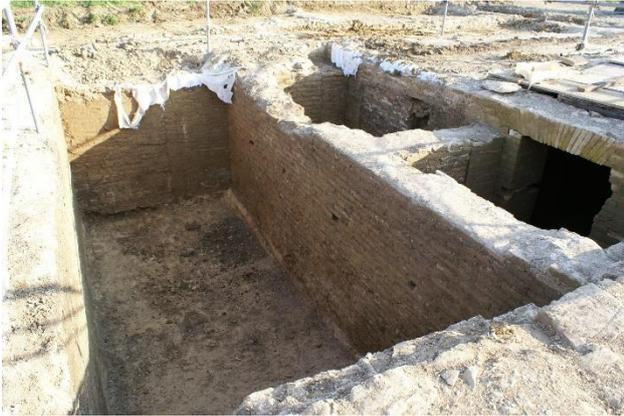
Figura 15 - Ambienti sotterranei a seguito della rimozione dei riempimenti nel 2007 (foto CAL).

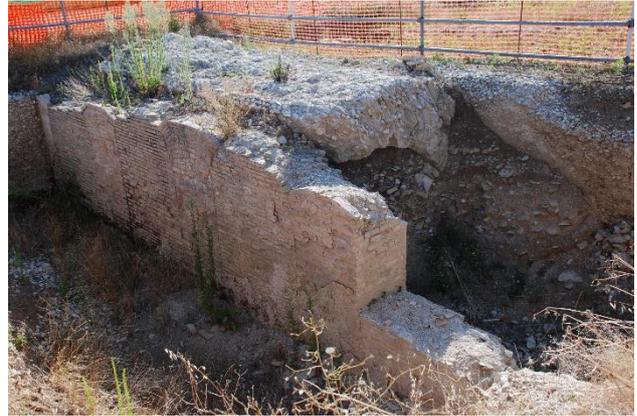
Figura 16 - La cisterna interrata a seguito della rimozione degli strati che la riempivano (foto CAL 2007).

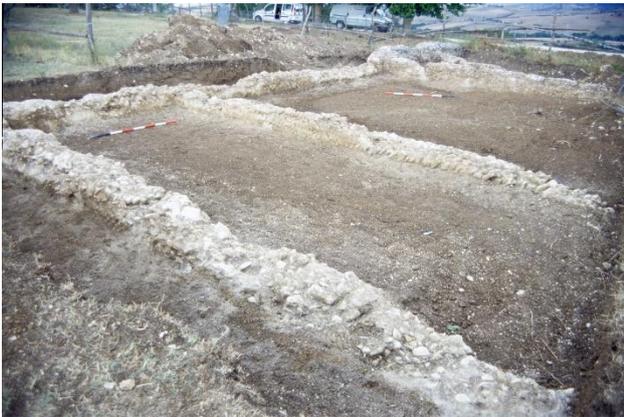
Figura 17 - Annesso esterno. Vista da E dell'edificio (foto CAL 2007).

L'edificio che si trova fuori dall'attuale perimetro della villa (AE) (Figure 59-60), in via del tutto preliminare e in considerazione della presenza di un rivestimento in fine cocciopesto di alcune pareti esterne (Figura 58), si potrebbe identificare con una cisterna in elevato che, attraverso un tetto a un'unica falda permetteva la raccolta di acqua piovana.

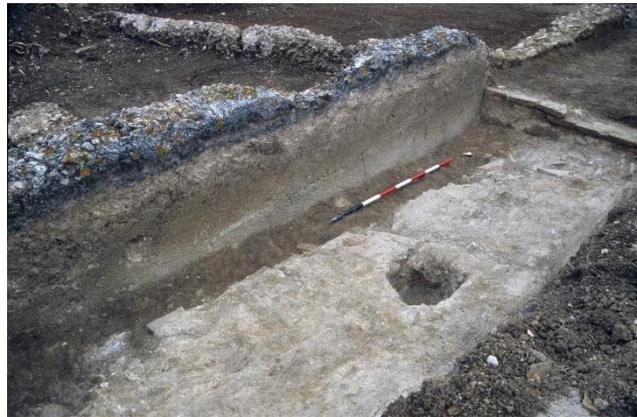
Figura 18 - Particolare della parete esterna occidentale dell'annesso esterno. Si noti il muro crollato con un grande foro al centro e il gradino sullo sfondo a destra (foto CAL 2007).

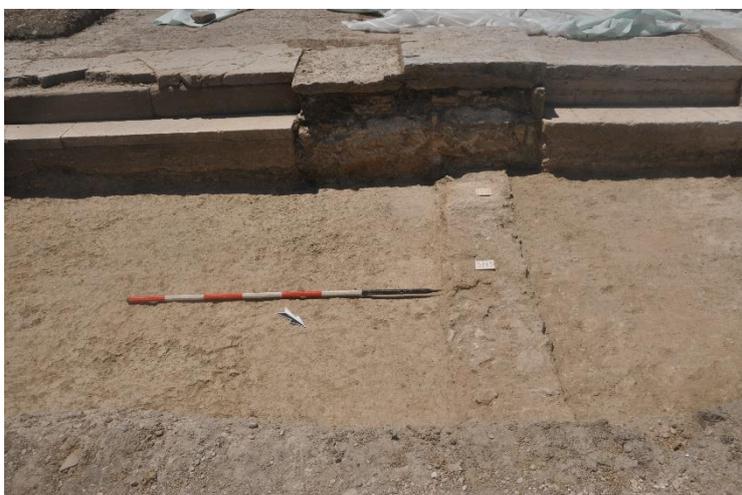
Figura 21 - In primo piano le fondazioni USM 3145. Sullo sfondo, quasi a contatto con l'edificio con funzione termale, il possibile pilastro 2008. Si noti come sono state rasate al livello del futuro piano di calpestio dello spazio aperto tra l'edificio e l'A6.

Le fondazioni (USM 3145) sono state rintracciate per circa 1,60 m, hanno uno spessore di 0,45 m, ma non si è giunti a determinarne la profondità. Il tratto ha orientamento NE-SO e probabilmente prosegue in direzione NE al di sotto del cospicuo livello di ghiaia che doveva occupare lo spazio aperto e che poi lo coprì. Si presenta costituito da malta cementizia oltre che da pietre e ciottoli di piccole e medie dimensioni. Non è stata individuata la fossa di fondazione per cui si ipotizza che sia stato messo in opera con una semplice trincea a sacco.

A SO, il residuo si lega con quella che sembra essere la traccia di un pilastro rettangolare (USM 2008) che misura 0,45 x 0,35 m. Si può ipotizzare, da un punto di vista funzionale, che il muro e il pilastro descrivessero un accesso a un ambiente o a uno spazio aperto di cui però al momento non sono stati individuati ulteriori elementi.

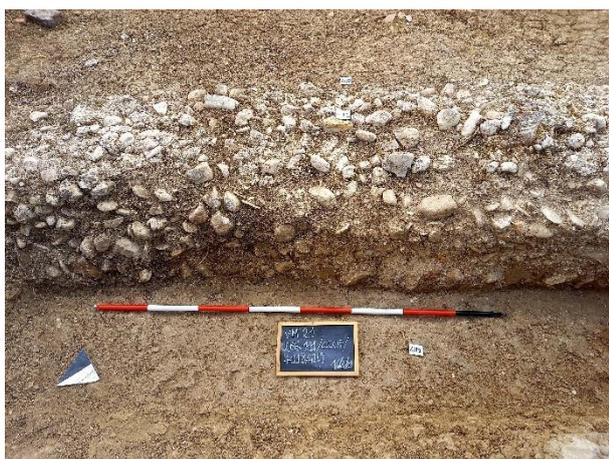
Figura 23 - Altezza massima del muro 111 presso l'angolo N dell'area di scavo (Saggio 3).

Premesso quanto sopra, si hanno sicuramente quattro tratti di fondazioni (USM 111, 120, 123, 196) che rappresentano il terrazzo più alto. I primi tre legano tra loro presso l'angolo O dell'A20 e l'angolo S dell'A19. Sono composti tutti da cementizio costituito da malta grigio-biancastra e ciottoli di varie pezzature messi in opera all'interno di semplici trincee a sacco – non sono state individuate fosse di fondazione – e sono conservati per una profondità compresa tra i 0,60 m (USM 111 e 196) e gli 0,80 m (USM 120). Le USM 123 e 111 descrivono l'A19 a SO, NO e SE, mentre i tratti 120 (Figura 66) e 111 (Figura 65) l'A20 a SO e NO. In merito all'USM 196 non si hanno punti in cui lega con gli altri, ma si può ipotizzare che la prosecuzione del muro 120 avrebbe fatto sistema con questo, creando un angolo retto e delimitando l'A21 a NE e SE.

120 si conserva per 5 m e ha orientamento NO-SE, mentre l'USM 111 è stato individuato per circa 16 m ed è orientato NE-SO. Infine, la fondazione 196 (*Figura 67*) è lunga 6,60 m e ha orientamento NE-SO.

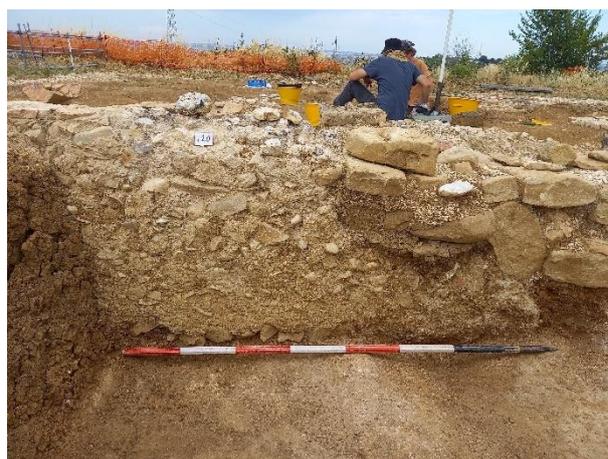
Figura 24 - Muro 120. Si noti il migliore stato di conservazione delle fondazione USM 120 e il taglio effettuato per mettere in opera i muri del Periodo 2 USM 4038 e 4039.

Presentano tutti una larghezza di 0,55 m, fatta eccezione per l'USM 120 che arriva a 0,60 m. Quest'ultimo è anche l'unico, tra questi, a presentare due frammenti di laterizi che testimoniano il punto d'inizio dell'alzato. L'USM 123 è caratterizzata dalla presenza di quello che sembra essere un contrafforte. Ha orientamento NO-SE, poi a NO descrive un angolo retto e prosegue in direzione NE, per poi essere nuovamente orientato verso NO. Si conserva per un totale di 10 m. L'USM

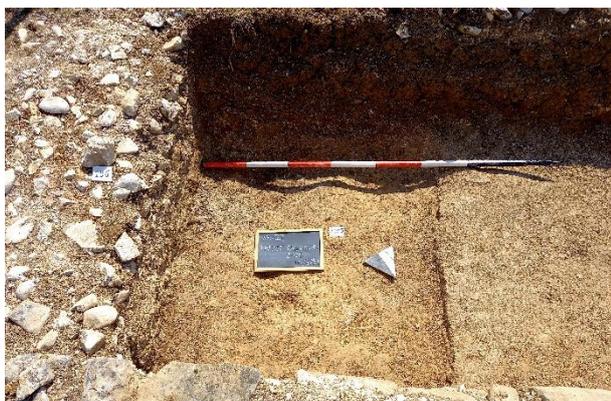
Figura 25 - Sulla sinistra il muro USM 196 nel punto in cui è stato tagliato per mettere in opera l'USM 4039.

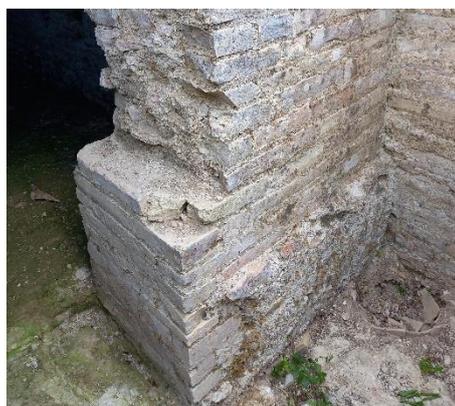
Figura 26 - La fondazione USM 4159, poi inglobata dalla parete d'ingresso alla cantina voltata USM 4154.

Per quanto riguarda il terrazzo, o comunque il piano inferiore, si è notata la presenza su uno dei due lati dell'ingresso alla cantina – entrando, sulla destra – di un tratto di fondazione (USM 4159 – *Figura 68*) distrutto nei periodi successivi, ma utilizzato e inglobato nel muro USM 4154. Questo presenta una composizione differente rispetto ai muri di quest'area, più facilmente confrontabile con il tratto di fondazioni individuato nello spazio aperto antistante l'edificio con funzione termale¹¹. Inoltre, si è notata la presenza di un frammento di laterizio, in questo caso del tutto simile a quello della fondazione 120, che testimonia anche in questo caso l'inizio dell'alzato.

Per il tipo di composizione sembra plausibile poter associare la fondazione USM 3145 al residuo individuato nella parete d'ingresso della cantina voltata (USM 4159). Diversamente, le USM 120, 111, 123 si presentano legate tra loro e costituite da un cementizio in cui prevalgono i ciottoli. Uguale a questi l'USM 196. Una connessione tra l'USM 4159 e l'USM 120 è stata riscontrata nel frammento di laterizio con identico impasto che indica l'inizio dell'alzato, presente in entrambi.

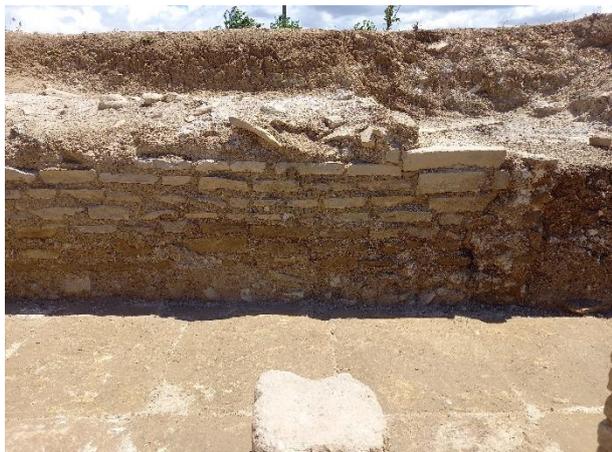
Figura 28 - Dal basso: fondazioni USM 1060; muro USM 1061; muro USM 1042. Sulla destra si noti il taglio US -1064 e la spalletta USM 1063 del Periodo 3 – Fase B.

A un secondo *Periodo* va ascritto il tratto di muro sudorientale dell'A3 (Figure 69 e 72). Durante la campagna di scavo del 2022, quando è stato asportato tutto il riempimento dell'ambiente, si è preso atto che il lato su cui poi sarebbe stato ricavato il collegamento con il *prae-furnium* era in origine un unico setto lungo 4,30 m e largo circa 0,50 m costituito dalle USM 1061 e 3161 (Figure 70 e 71). Sullo spessore non si hanno dati certi poiché l'A4 non è stato indagato. Ha orientamento NE-SO ed è leggermente fuori asse rispetto ai tratti di muro che lo coprono (USM 3158 e USM 1042 – Figure 70 e 71). Prima che fosse tagliato (US -1064) per la messa in opera delle spallette (UUSS 1062 e 1063) utili a far convogliare il calore del *prae-furnium* al di sotto del pavimento dell'A3, i due tratti (USM 1061 e 3161) si presentavano quindi uniti e costituiti da filari pseudo-regolari di laterizi (coppi e tegole) legati da una malta terrosa apparentemente poco tenace.

Entrambi presentano una fondazione (USM 1060 e 1058) costituita da ciottoli immersi nello stesso tipo di malta. In questo momento il pavimento dell'ambiente doveva trovarsi a una quota più alta, circa 0,10 m. Il tratto nordorientale si è conservato per circa 6-7 filari e un'altezza di circa 0,45 m, mentre quello sudoccidentale fino a 10 per un'altezza di circa 0,80 m.

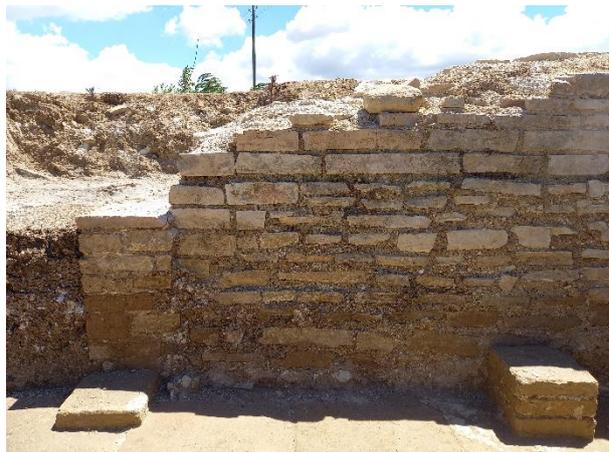
Figura 29 - Dal basso: fondazioni USM 1058; muro USM 3161; muro USM 3158. Sulla sinistra si noti il taglio US -1064 e la spalletta USM 1062 del Periodo 3 – Fase B.

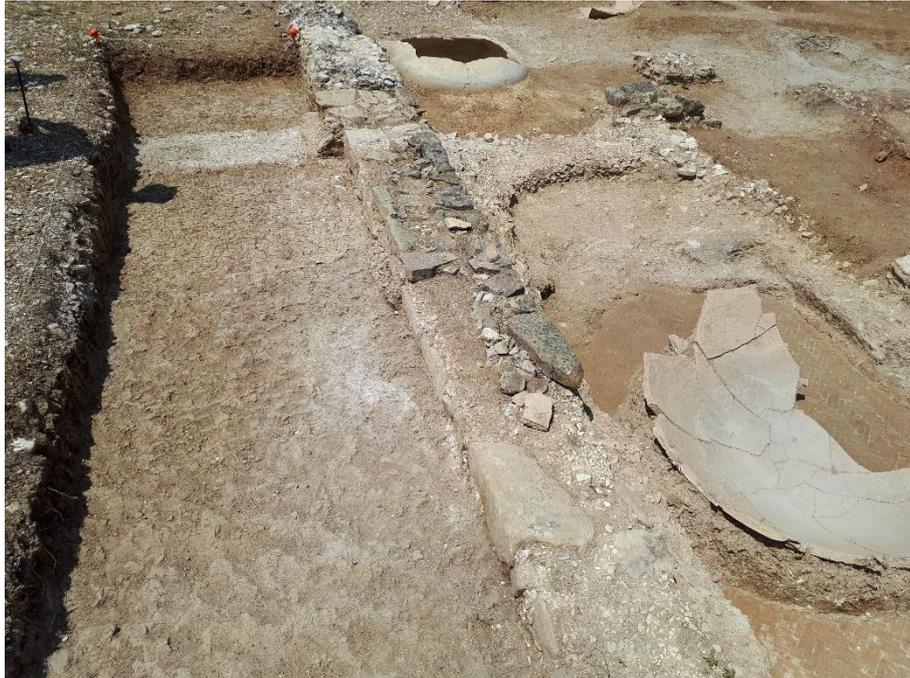
Figura 32 - In primo piano l'USM 4039 e, perpendicolare a questa, l'USM 4038 e la traccia (US 5001) della sua prosecuzione verso SO.

Sarà quindi costruito un ambiente rettangolare definito dal muro 4114 a SE, dal muro 4039 a SO e da un tratto di muro che chiuderà l'ambiente a NO (Figura 73). Il lato corto NE, sul quale probabilmente era un accesso all'ambiente, dovrebbe trovarsi fuori dall'area di scavo. Il lato nordoccidentale risulterà costituito dai frammenti di muro USM 4038, 137 e 140. Tutti questi furono demoliti nel *Periodo 3* e sono stati individuati i residui di ghiaia, anche se non lungo tutta la linea che doveva occupare, che ne confermano l'unitarietà¹². Nel Saggio 4, inoltre, fu individuata la traccia (US 5001) della prosecuzione del lacerto 4038 che conferma la continuazione del muro NO anche nell'A21. Parallelo a 4114 e a 4038-137-140-5001 vi era anche il muro che chiudeva a SE l'A22.

I muri perimetrali (USM 4038, 4039, 4114, 137 e 140) sono costituiti da filari di pietre, in alcuni casi grossolanamente sbozzate, allettati su una matrice costituita da terra e ghiaia. Il lacerto 4038 (Figura 74) si è conservato per due filari¹⁴, il 137 per almeno due¹⁵, il 140 da almeno tre e si presenta collassato lungo la spina centrale¹⁶, il 4039 (Figura 74) per tre filari¹⁷ come il 4114¹⁸. Per quanto riguarda il 4039, va segnalato che il muro proseguiva in direzione SE, oltre il punto in cui lega con l'USM 4114. Si potrebbe ipotizzare che in questo periodo, prima che fossero costruiti gli ambienti sotterranei come li conosciamo oggi, l'A22 fosse speculare e parallelo all'A20. Inoltre, nella faccia del muro 4039 rivolta verso l'A21 si segnalano frammenti di tegole e grossi frammenti di cocciopesto, oltre a localizzati punti in cui insieme a terra e ghiaia sembra presente anche una malta molto tenace di colore bianco.

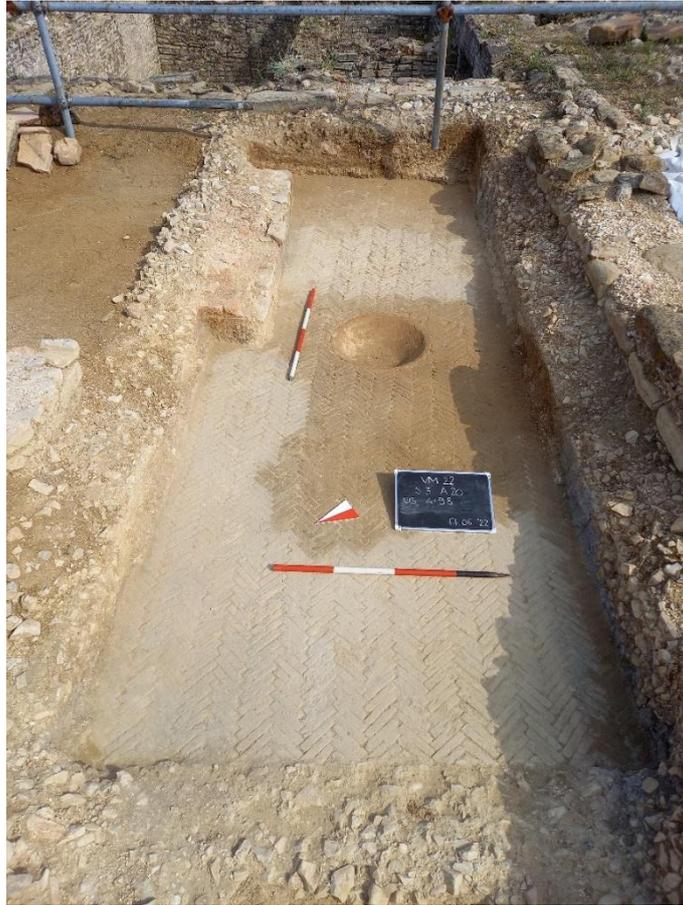
Figura 33 - Vasca (USM 4030) con pavimento in opus spicatum e bacino in ceramica per raccogliere le impurità.

La spina centrale dell'A20 era costituita da almeno 4 pilastri di circa 0,50 m di lato che creavano due navate che misuravano tra 2,50 e 2,70 m (Figura 71). Il lato corto SO era invece interamente occupato da una vasca in *opus spicatum* di 5,75 x 2,10 m con una vaschetta per la raccolta degli scarti in ceramica¹³ posta quasi al centro del pavimento a spina di pesce. Le pareti interne erano rivestite di fine malta idraulica, mentre i lati sono costituiti da pietrisco legato da malta che sembra costituire, almeno lungo il lato SO, un cocciopesto molto grossolano. Il lato corto nordoccidentale della vasca era occupato da quella che sembra interpretabile come una piattaforma della stessa fattura delle spallette, ma con una malta più tenace, segno che forse doveva sostenere un grande peso. Le spallette misurano 0,30 m di larghezza e lungo il lato NE, più spostata verso SE e quindi non al centro, vi era una banchina in muratura che misura 1,70 x 0,30 m. Tra l'angolo orientale della vasca e la banchina rimane uno spazio vuoto di 0,30 x 0,30 m. Al momento, se non come gradino, non si è arrivati ad avere un confronto o una definizione funzionale della banchina. La vasca, invece, sembra interpretabile come *calcatorium*.

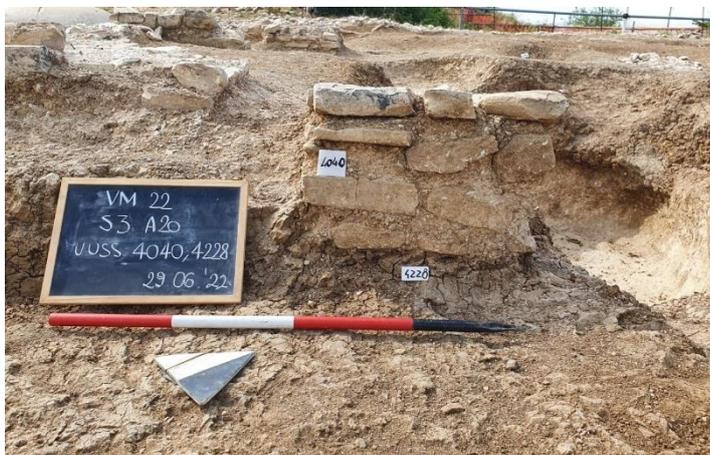
Figura 34 - Pilastro USM 4040.

I pilastri (da SO: USM 4040, 4108, 4146, 4145) hanno tutti le stesse dimensioni ma risultano costruiti con materiali differenti e non presentano una fossa di fondazione o ne hanno una molto ridotta¹⁹. Dei quattro, solo due sono stati scavati fino a individuarne almeno due lati e tutti i filari di cui sono costituiti (4040 e 4108). Il 4040 (*Figura 76*) presenta pietre allettate su piani di terra, il 4108 frammenti di tegole legati da una malta terrosa con ghiaia, il 4146 sembra essere simile al 4108 (*Figura 77*) compreso il tipo di legante, mentre l'ultimo a NE (4145), oltretutto sembrare in pessime condizioni di conservazione, sembra sia costituito da pietre e ciottoli senza parvenza di legante.

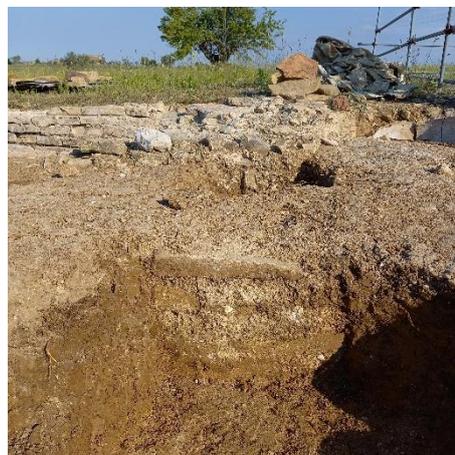
Figura 35 - Il pilastro USM 4108 nel momento della scoperta (2021).

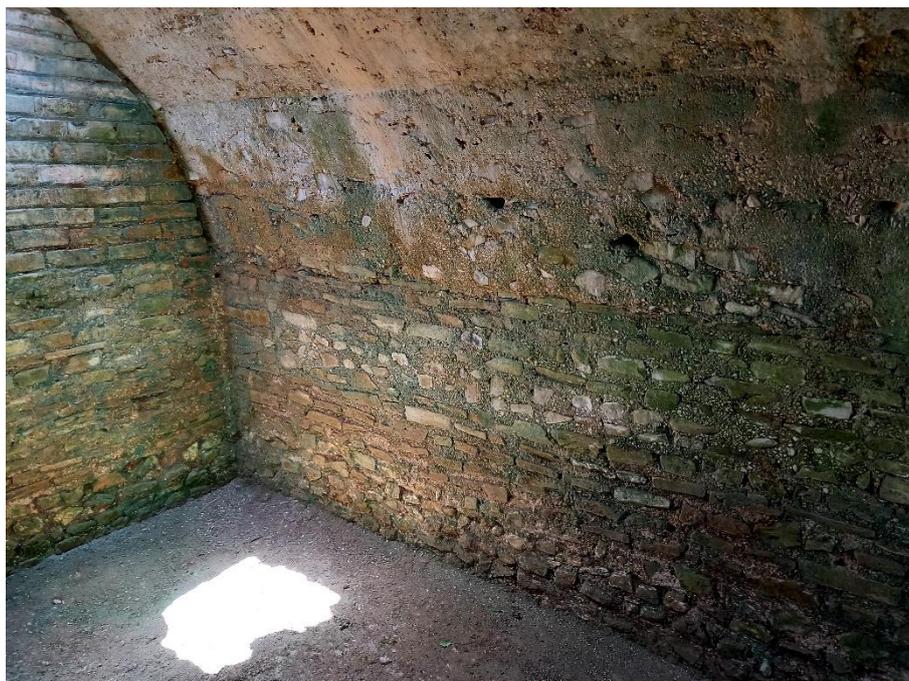
Figura 36 – Cantina voltata. Si notino le fondazioni dei muri perimetrali costituite da ciottoli e l'alzato con filari di tegole e occasionalmente ciottoli. Si vedano le Figure 70 e 71 per un confronto tra le due tecniche.

In questo *Periodo* sembra plausibile anche la costruzione di un ambiente rettangolare in quella che attualmente è la cantina voltata (*Figura 78*). La volta, riferibile almeno al *Periodo 3 - Fase B*, s'impose proprio su queste murature, costituite da sporadici ciottoli e più frequenti frammenti di laterizi, allettati su piani di malta che, in alcuni casi, non risultano essere molto regolari²². Su tutti e tre i lati si sono conservati 13 filari di alzata più tre filari di pietre e ciottoli disposti in file regolari che costituivano le fondazioni di queste pareti, del tutto simili alle USM 1060 e 1058 dell'A3. Del

lato NO è stata rintracciata anche la fossa di fondazione che si ha in programma di indagare nelle prossime campagne di scavo. Non si hanno elementi utili a una definizione funzionale dell'ambiente.

La tecnica utilizzata per i muri e le fondazioni individuati nell'A3 della *pars urbana* richiama in maniera molto chiara ed evidente sia le murature che le fondazioni delle pareti su cui si imposterà successivamente la volta della cantina nella *pars rustica*. Si propone quindi un'associazione tra queste due aree e, in particolare, dell'ambiente rettangolare su cui poi sarà messa in opera la volta e l'A3.
