Fig. 12 - Pianta schematica dell'edificio «delle acque». Rilievo e disegno G. Montali. Avvertenze: le UU.SS. riusate sono entro parentesi; le UU. SS. non in fase non compaiono; nei tagli si dà la situazione a fine scavo.

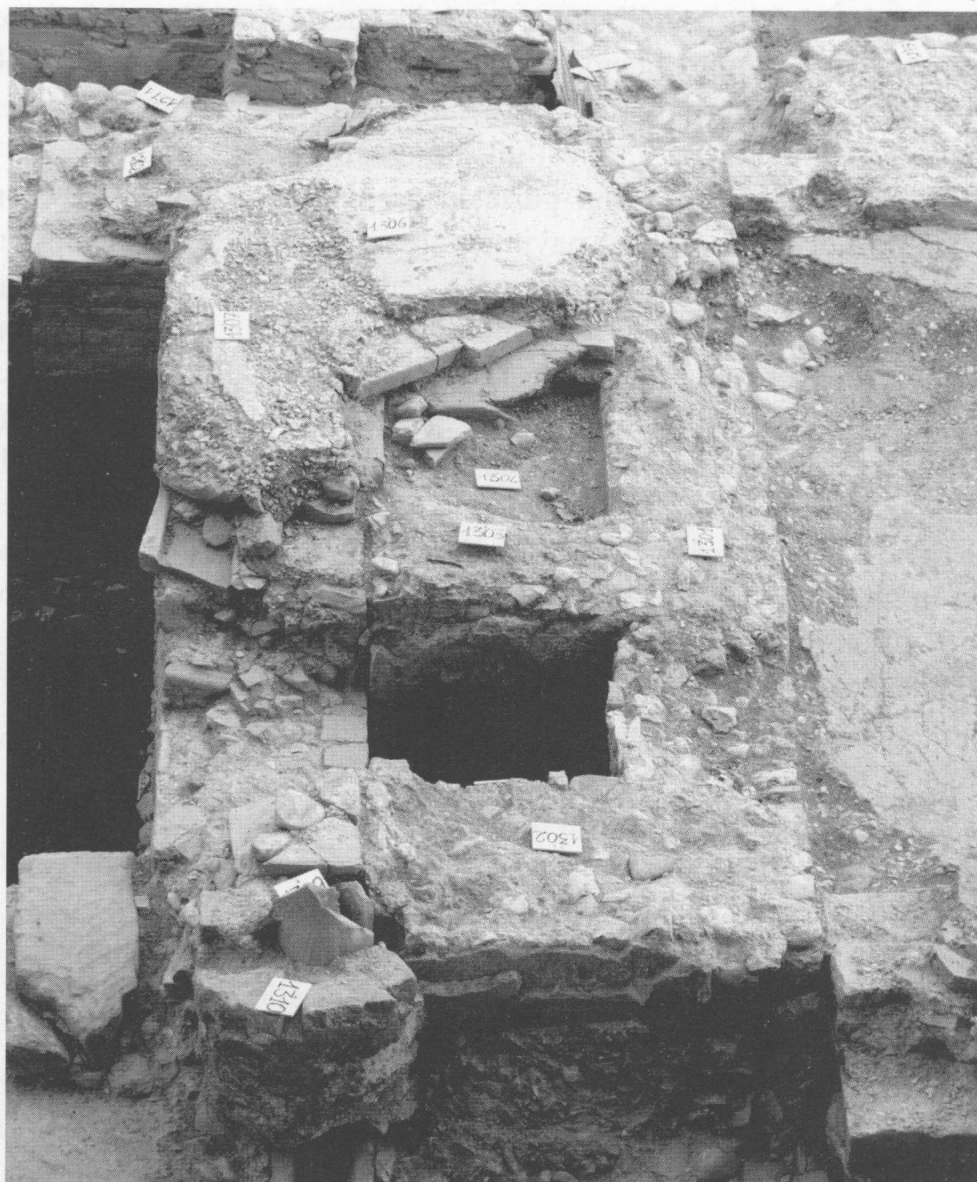
Fig. 13 - Edificio «delle acque»: Ambiente 2. Apprestamento con «pozzetti»; al di sopra i resti di un pavimento tardo di V fase (da Ovest).

La vocazione all'uso dell'acqua trova in questa fase l'applicazione più significativa nel settore nord-occidentale del complesso: accanto all'Ambiente 1 (m 4,90 x 3,35) che non ha conservato traccia del rivestimento pavimentale, si sviluppano gli Ambienti 2 e 3, quest'ultimo caratterizzato da un'abside (43). Al loro interno si conserva per gran parte la preparazione (U.S. 1297) in sottile cocchiopesto dell'originario piano pavimentale oggi completamente spoliato (nell'Ambiente 2 sono anche conservate tracce per la posa di lastre pavimentali presumibilmente in marmo), mentre degna di nota risulta la sistemazione della struttura muraria Nord (UU.SS.MM. 1301, 1302 e 1303) che, addossandosi al muro 1300, viene a formare due (o tre) «pozzetti» (44) incassati all'interno di una sorta di banchina (Fig. 13), la cui destinazione nel contesto non risulta ancora ben chiara.

(44) Le loro dimensioni medie sono di m 0,50 x 0,50 circa; profondità conservata circa m 0,40. I «pozzetti» oggi visibili sono 2, ma un terzo può essere ipotizzato al di sotto di un pavimento più tardo (U.S.R. 1307, di V fase).

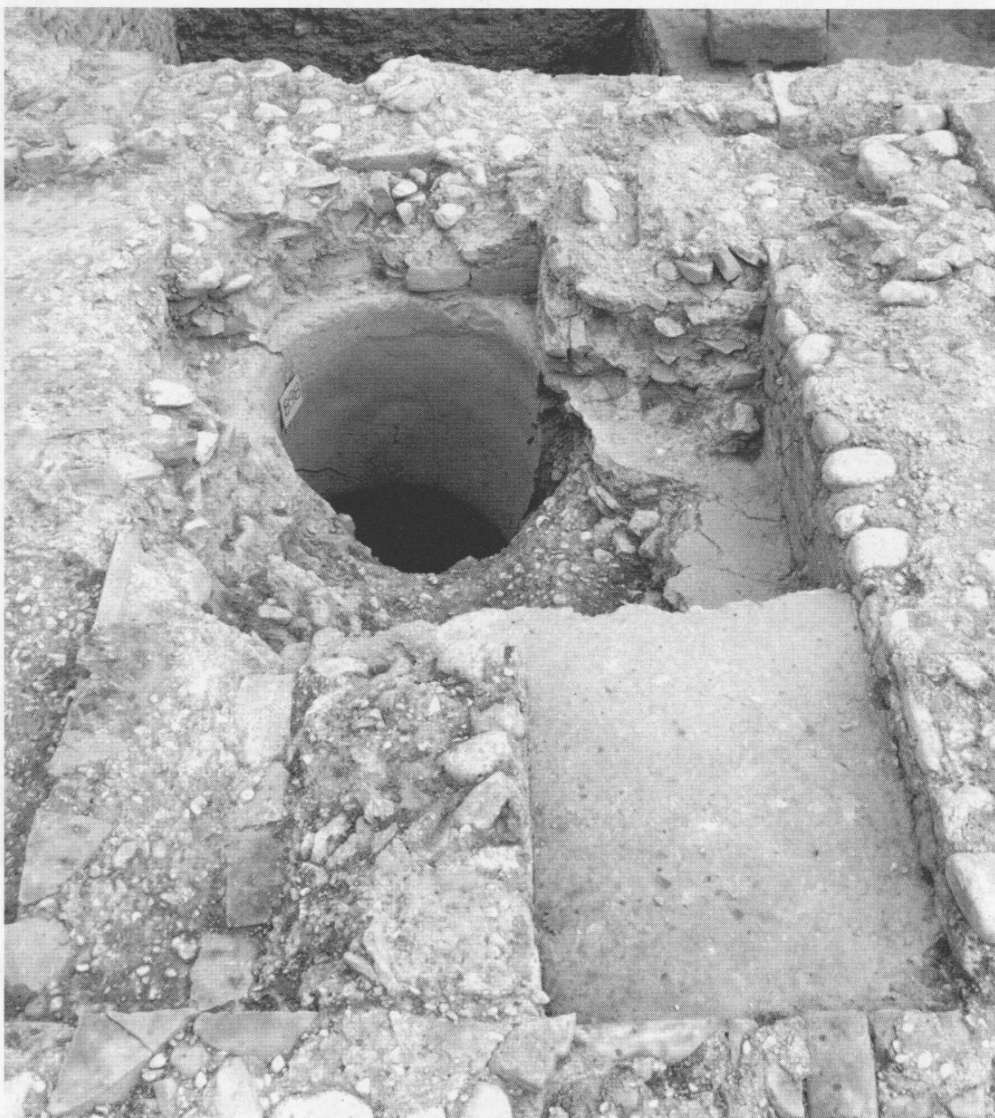
Fig. 14 - Edificio «delle acque»:  
Ambiente 6. Al centro l'imboccatura del pozzo 898 (da Est).

L'Ambiente 5 risulta di dimensioni ridotte (45); spoliato anche in questo caso il piano pavimentale, si conserva solo uno strato argilloso rossastro (U.S. 1324). A Nord si dispone l'Ambiente 6, di forma rettangolare allungata e articolato al suo interno in un apprestamento che appare allestito in momenti diversi. In un primo tempo il lato Ovest risulta costituito da due tratti murari in laterizio (UU.SS. 1261-1262) che si impostano al di sopra del muro 1391 di II fase; domina l'Ambiente 6 in questo periodo la presenza di un pozzo U.S. 898 (Fig. 14), in posizione centrale rispetto all'apertura tra i muri 1261-1262, contraddistinto da un collo cilindrico dell'altezza di m 0,53, con imboccatura circolare dello stesso diametro e all'altezza di un piano pavimentale in cocchiopesto di cui rimane traccia visibile per un ampio tratto (U.S. 1266), in collegamento con l'adiacente bacino ricavato in A 4. Il pozzo 898, che è stato indagato solo parzialmente per dif-

ficoltà di natura operativa, era costituito nella parte superiore del corpo (collo e spalla) da pareti realizzate in terracotta che plausibilmente andavano a raccordarsi – per quanto si è potuto vedere – con una vera e propria camicia in ciottoli e pietrame: l'ipotesi più plausibile vede in una tale sistemazione l'apprestamento di un pozzo di captazione di una polla d'acqua sorgiva (46). Caratteristica che – come vedremo nel suo insieme – appare densa di significato.

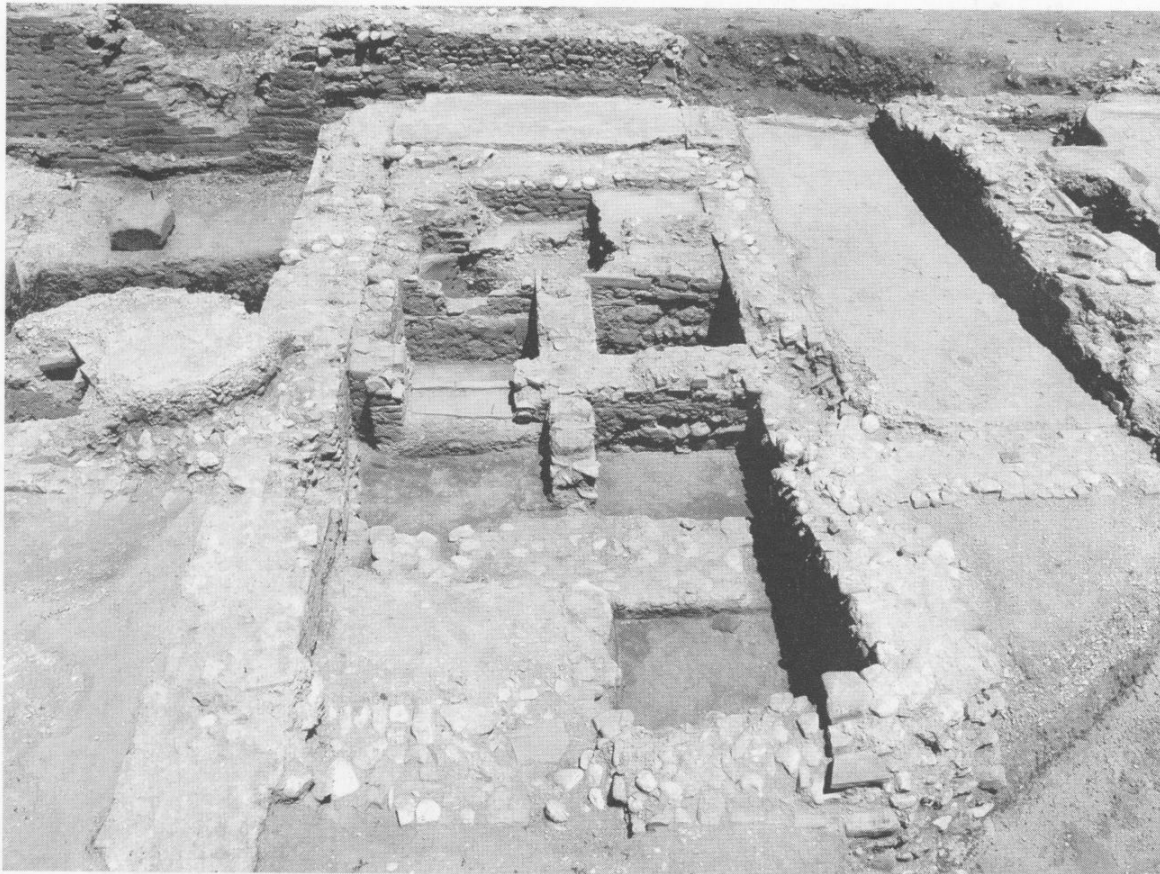
Fig. 15 - Edificio «delle acque»:  
Ambiente 6. Strutture modulari connesse all'uso dell'acqua (da Sud).

ture diverse di forma pressoché quadrata o rettangolare, quasi modulari (Fig. 15), definite da brevi tratti murari di piccole dimensioni (48), non sempre evidenti nelle loro funzioni, ma certamente poco elevati in altezza. Chiara risulta peraltro la stesura in questo tempo di un nuovo piano pavimentale sempre in cocciopesto U.S. 1265 a Est del pozzo 898 e che va a costituire un gradino rispetto al precedente piano 1266 adesso ripreso. Nelle adiacenze Sud del pozzo 898 poi si apre una vaschetta che conserva il rivestimento in malta idraulica in parte sulle pareti e per intero sul fondo (U.S. 1258), dove si colloca un foro di deflusso (49). A Est di tale vaschetta, la presenza di uno strato di ghiaietto (U.S. 1228) su argilla rossastra, identico a quello su cui posa il piano pavimentale in cocciopesto U.S. 1265 di cui si è detto, consente di immaginare anche in questo caso lo stesso tipo di pavimentazione perduta. Il rinvenimento poi all'angolo

(48) Fa eccezione il muro in ciottoli e malta 1249 (spoliato dalla fossa 896) che misura m 0,60 di larghezza.

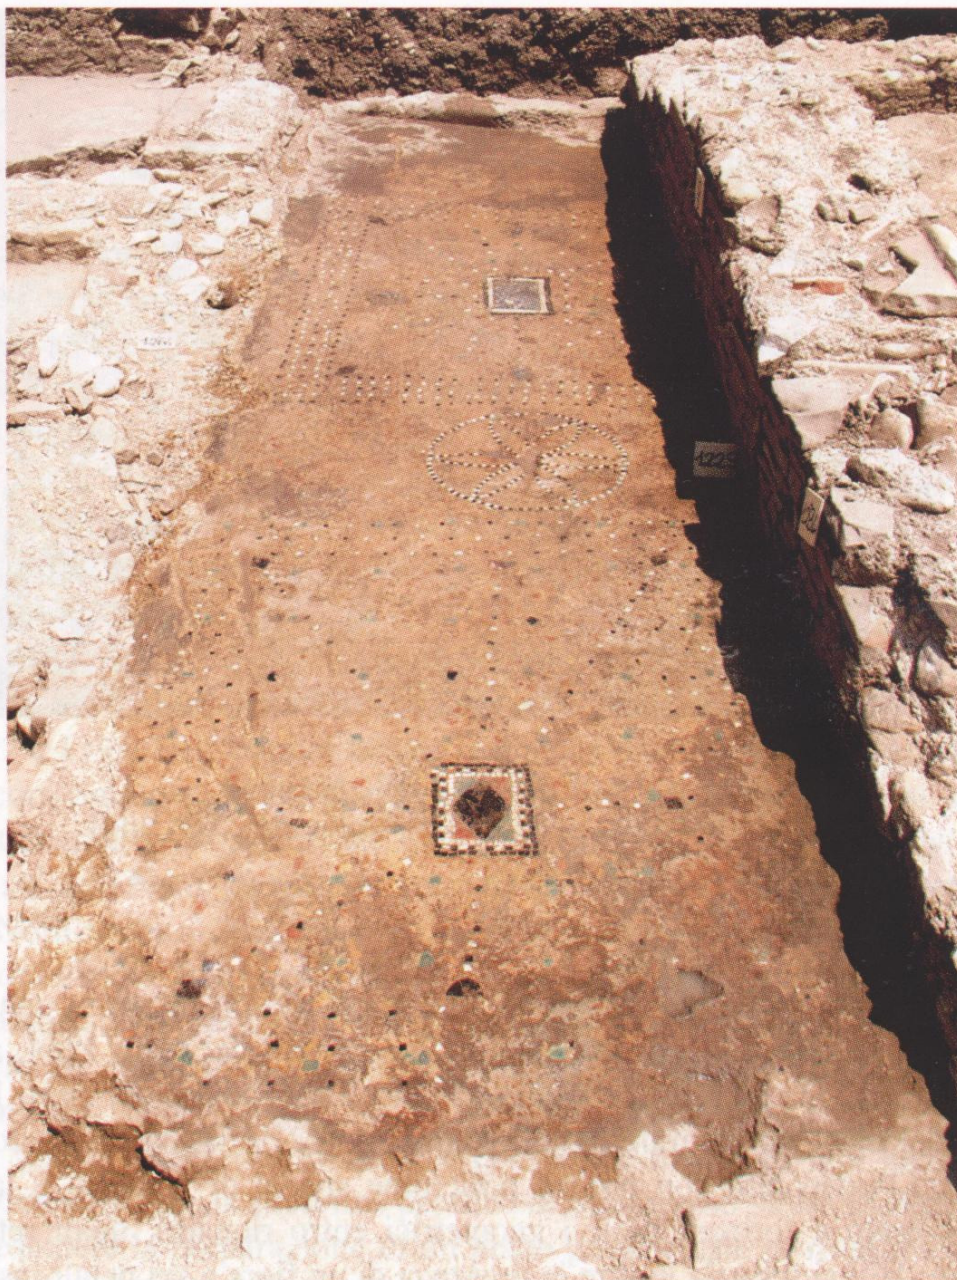
Fig. 16 - Edificio «delle acque»:  
Ambiente 7. Il pavimento in *opus signinum* decorato (da Sud).

za dell'Ambiente 7 che si estende ad Est: quest'ultimo presenta una articolazione ad L rovesciata (51), delimitato com'è ad Ovest dal muro 1264, a Sud dal tratto murario 1283 che si articola poi in 1284 e 1374, ad Est dal muro 1372 (52) e a Nord dal muro perimetrale 849. Il pavimento 1229 risulta costituito da *opus signinum* (53) decorato con tessere policrome sparse di mosaico e lastrine di marmo colorato a formare motivi geometrici entro riquadri, quali rettangoli e rombi (Fig. 16); si segnala inoltre la presenza di un fiore a sei petali inscritto entro un cerchio, realizzato con una alternanza di tessere colorate (Fig. 17). Il fondo
