Il monumento: lo stato di fatto e la tradizione critica

Un monumento stratificato

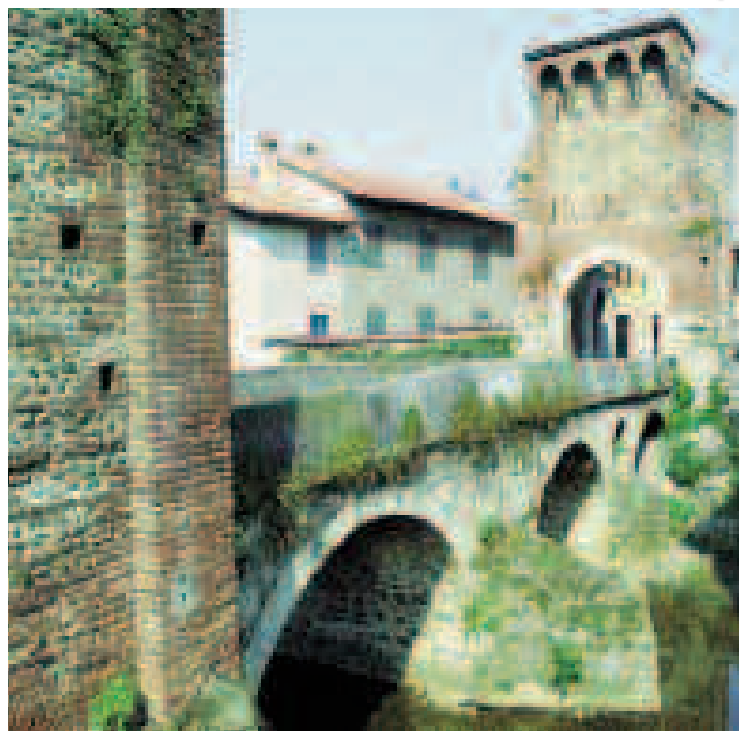
Ponte di san Rocco,
veduta generale da nord.

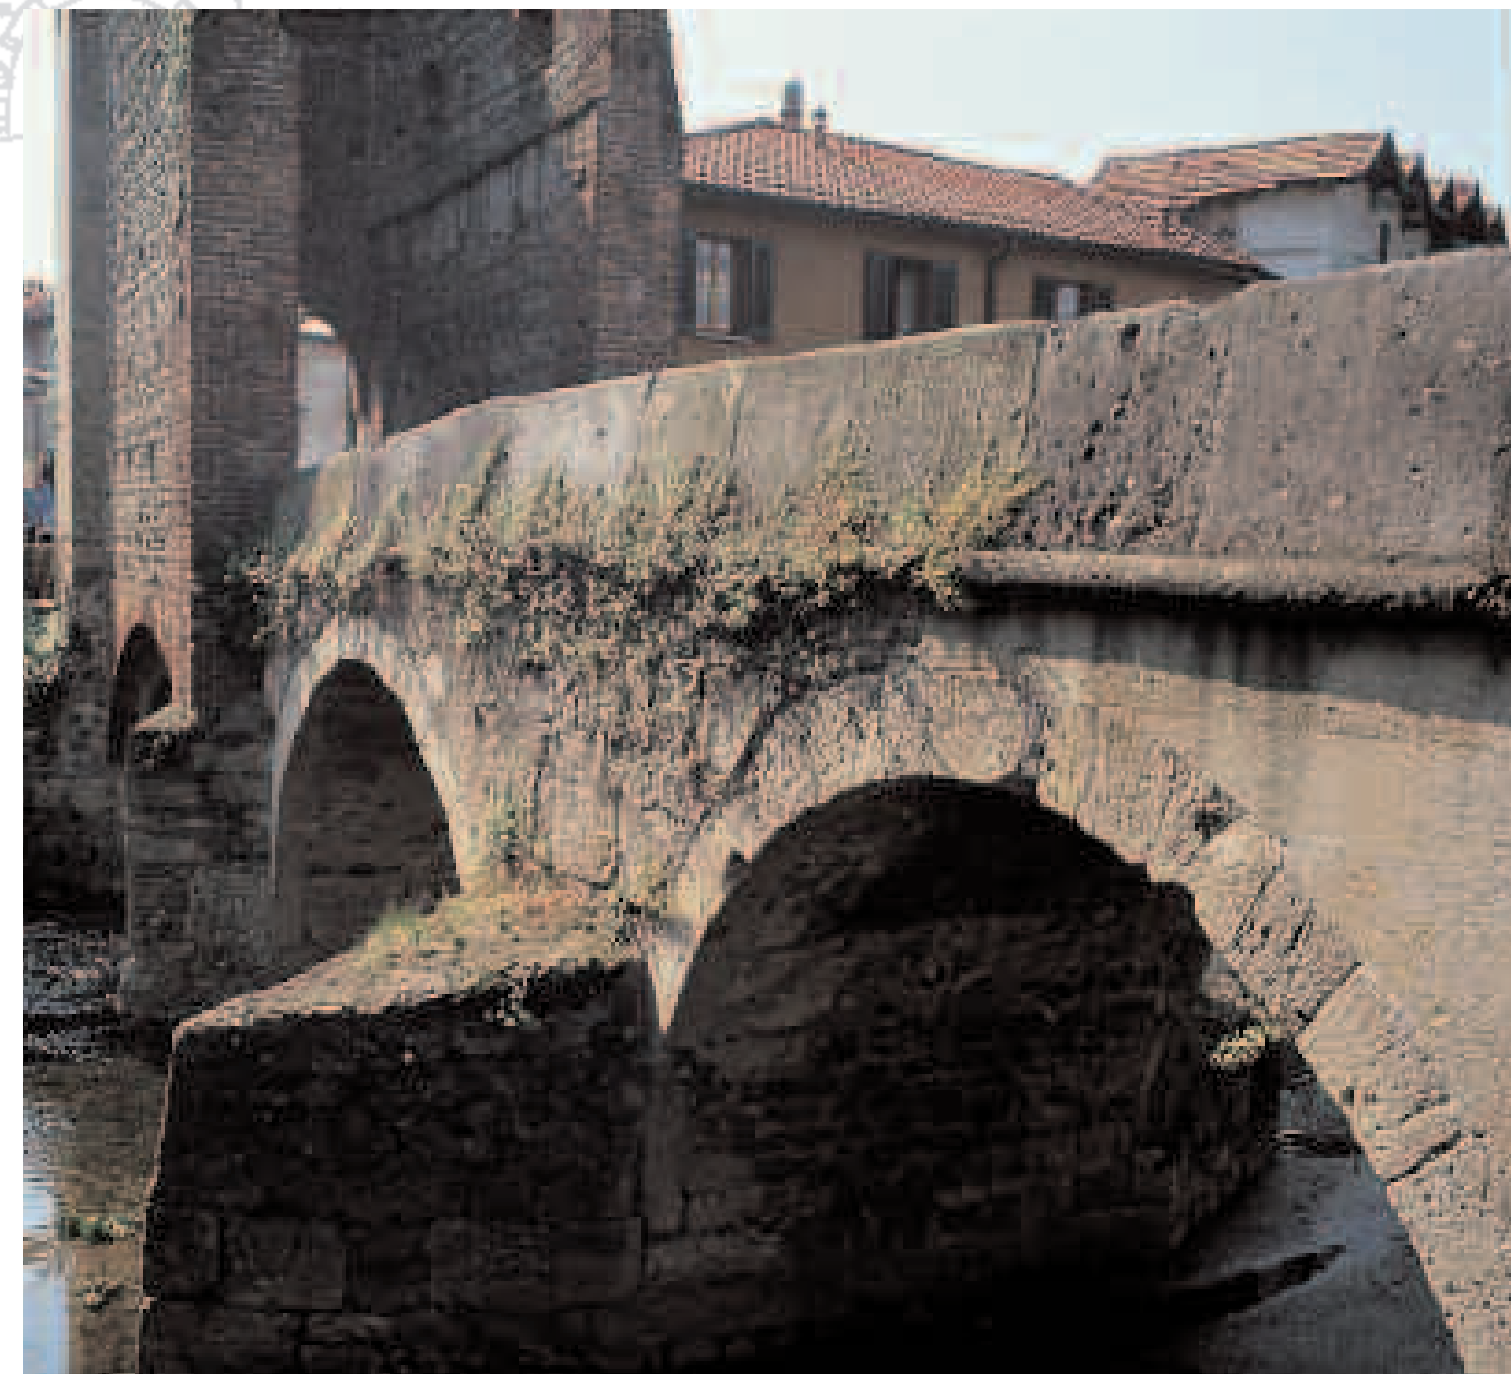
Veduta del ponte da nord,
particolare.

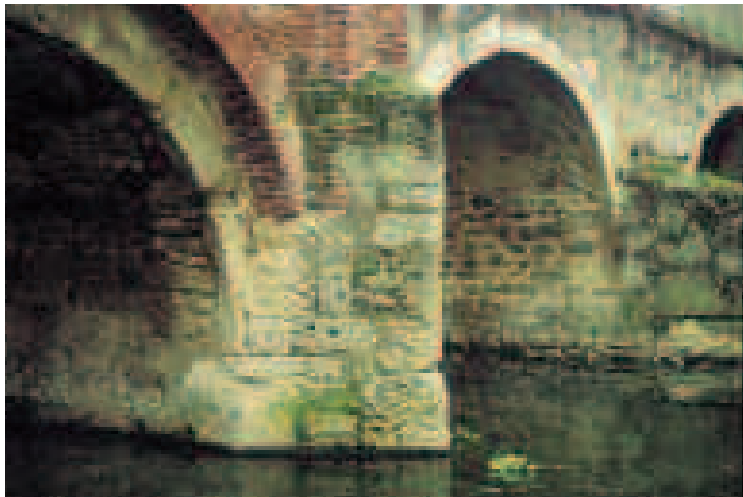
La seconda arcata orientale vista da nord.

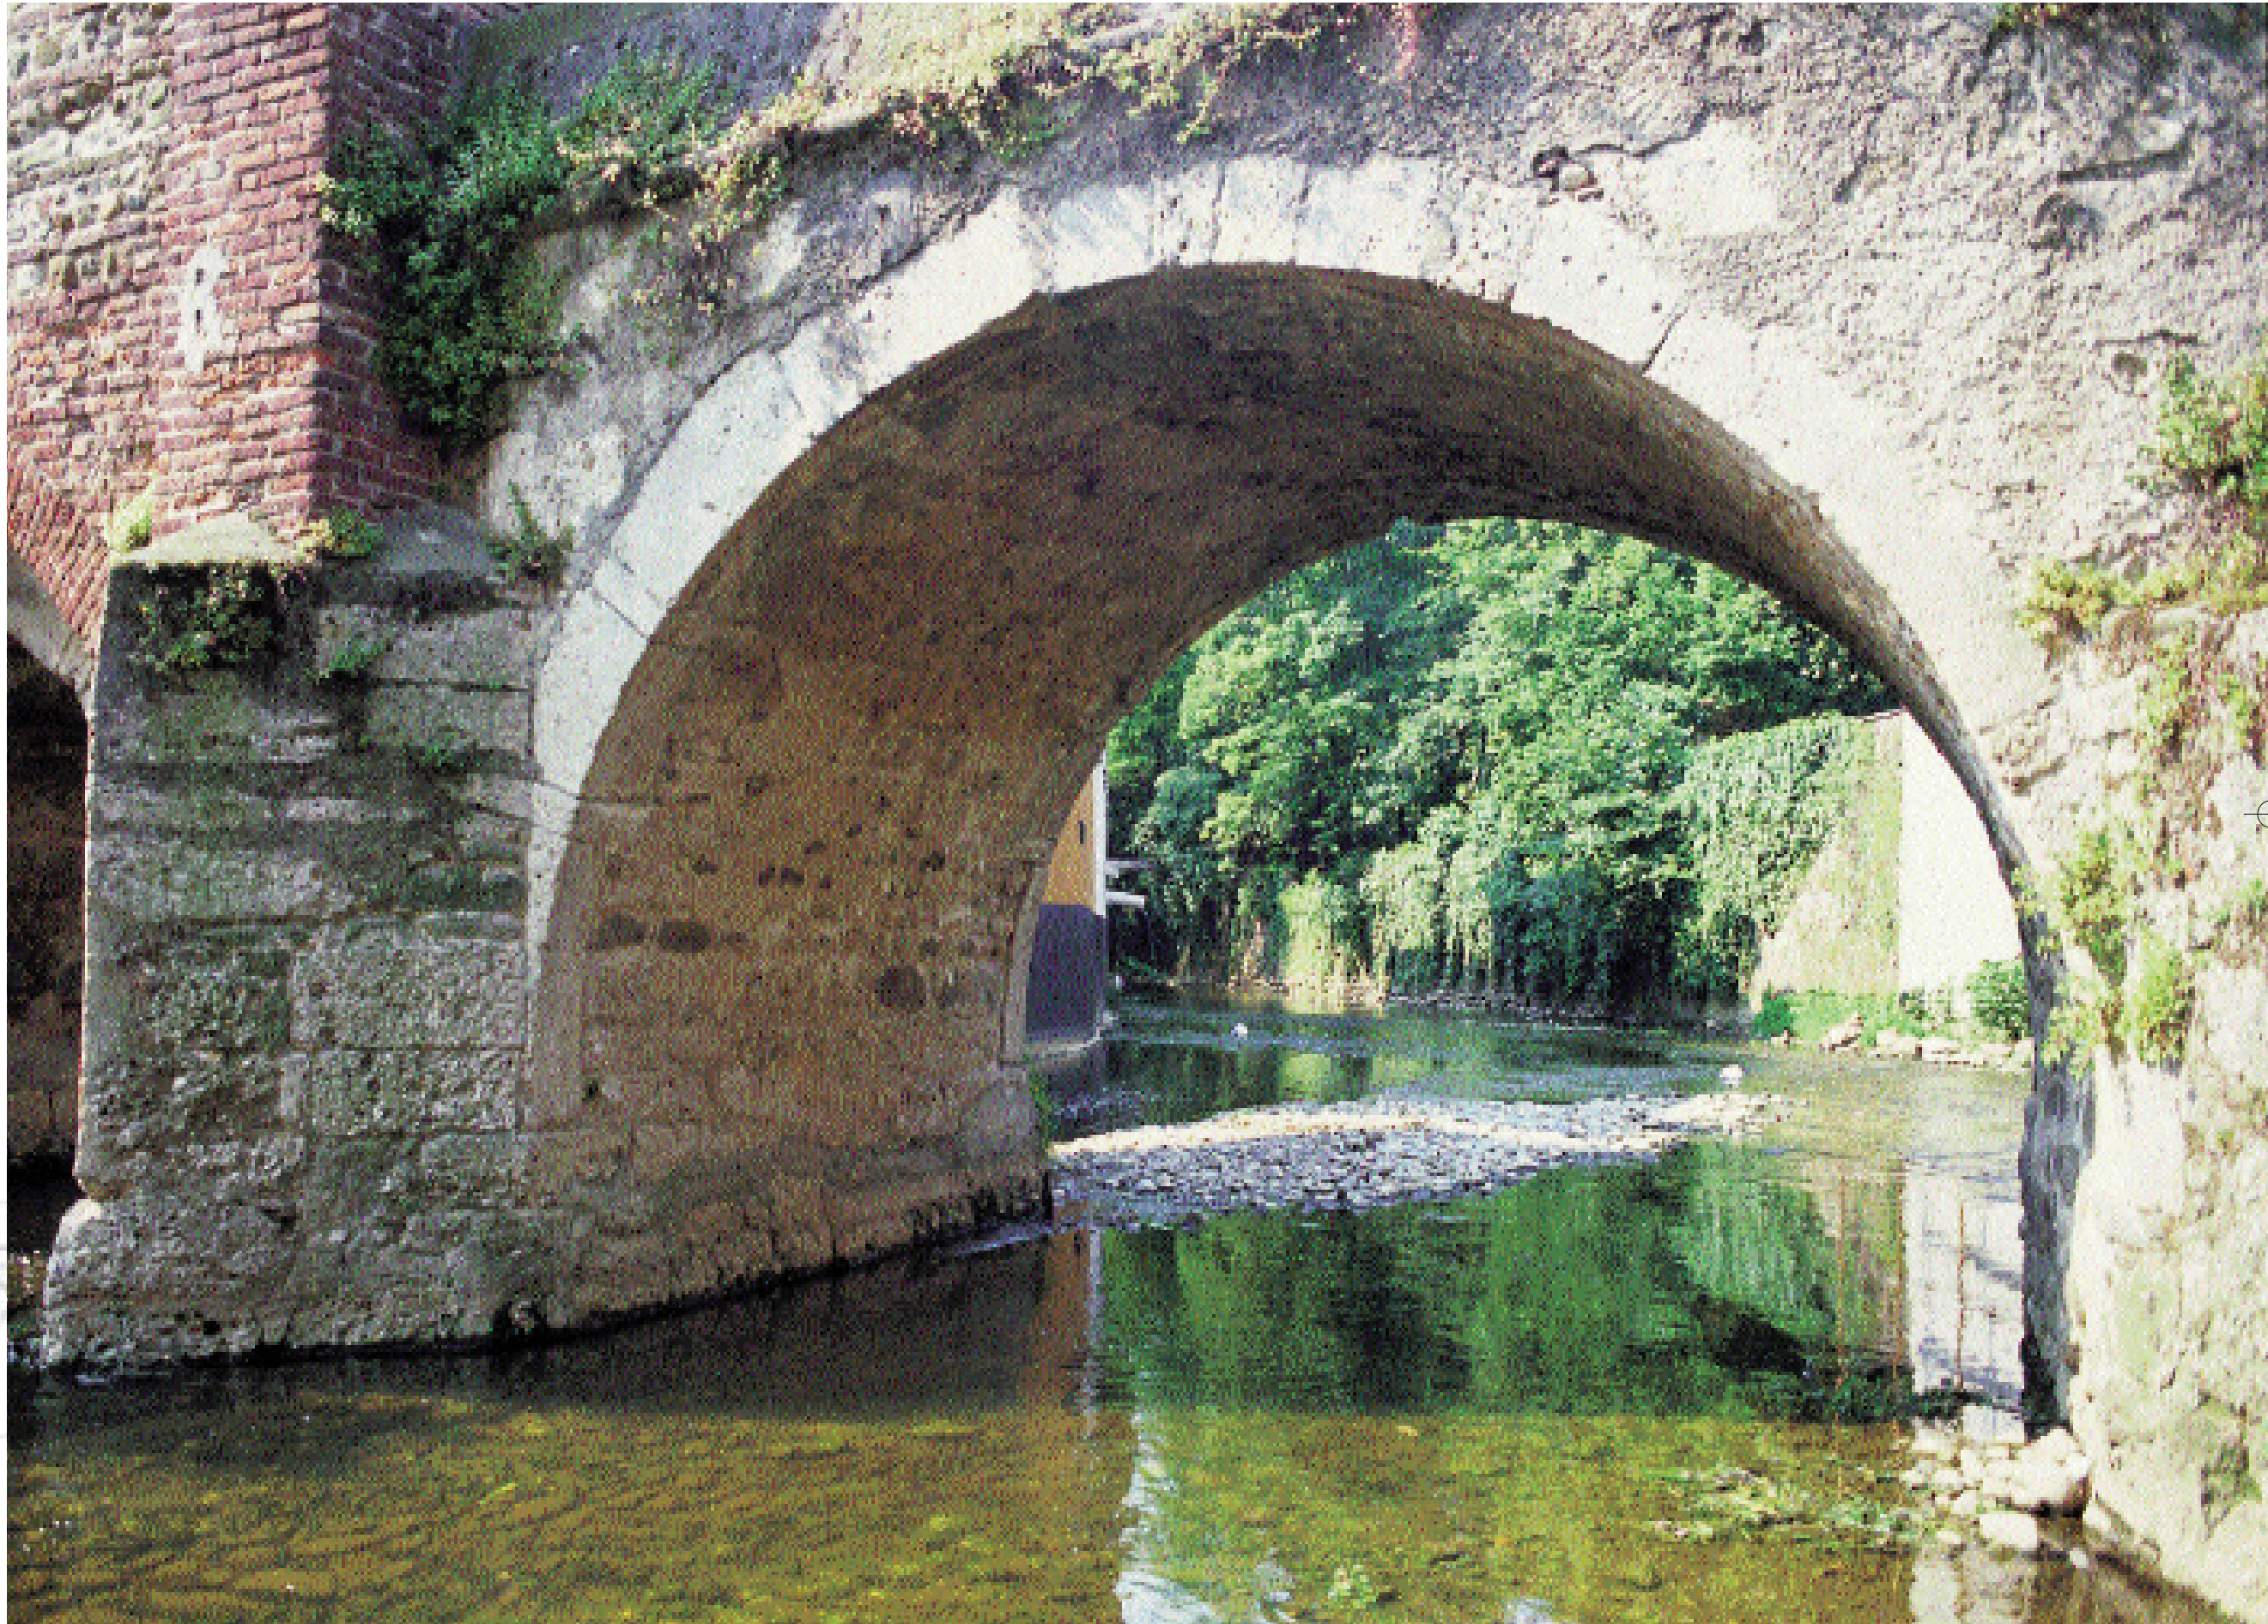
Veduta del ponte da sud,
dopo i restauri del 2002.

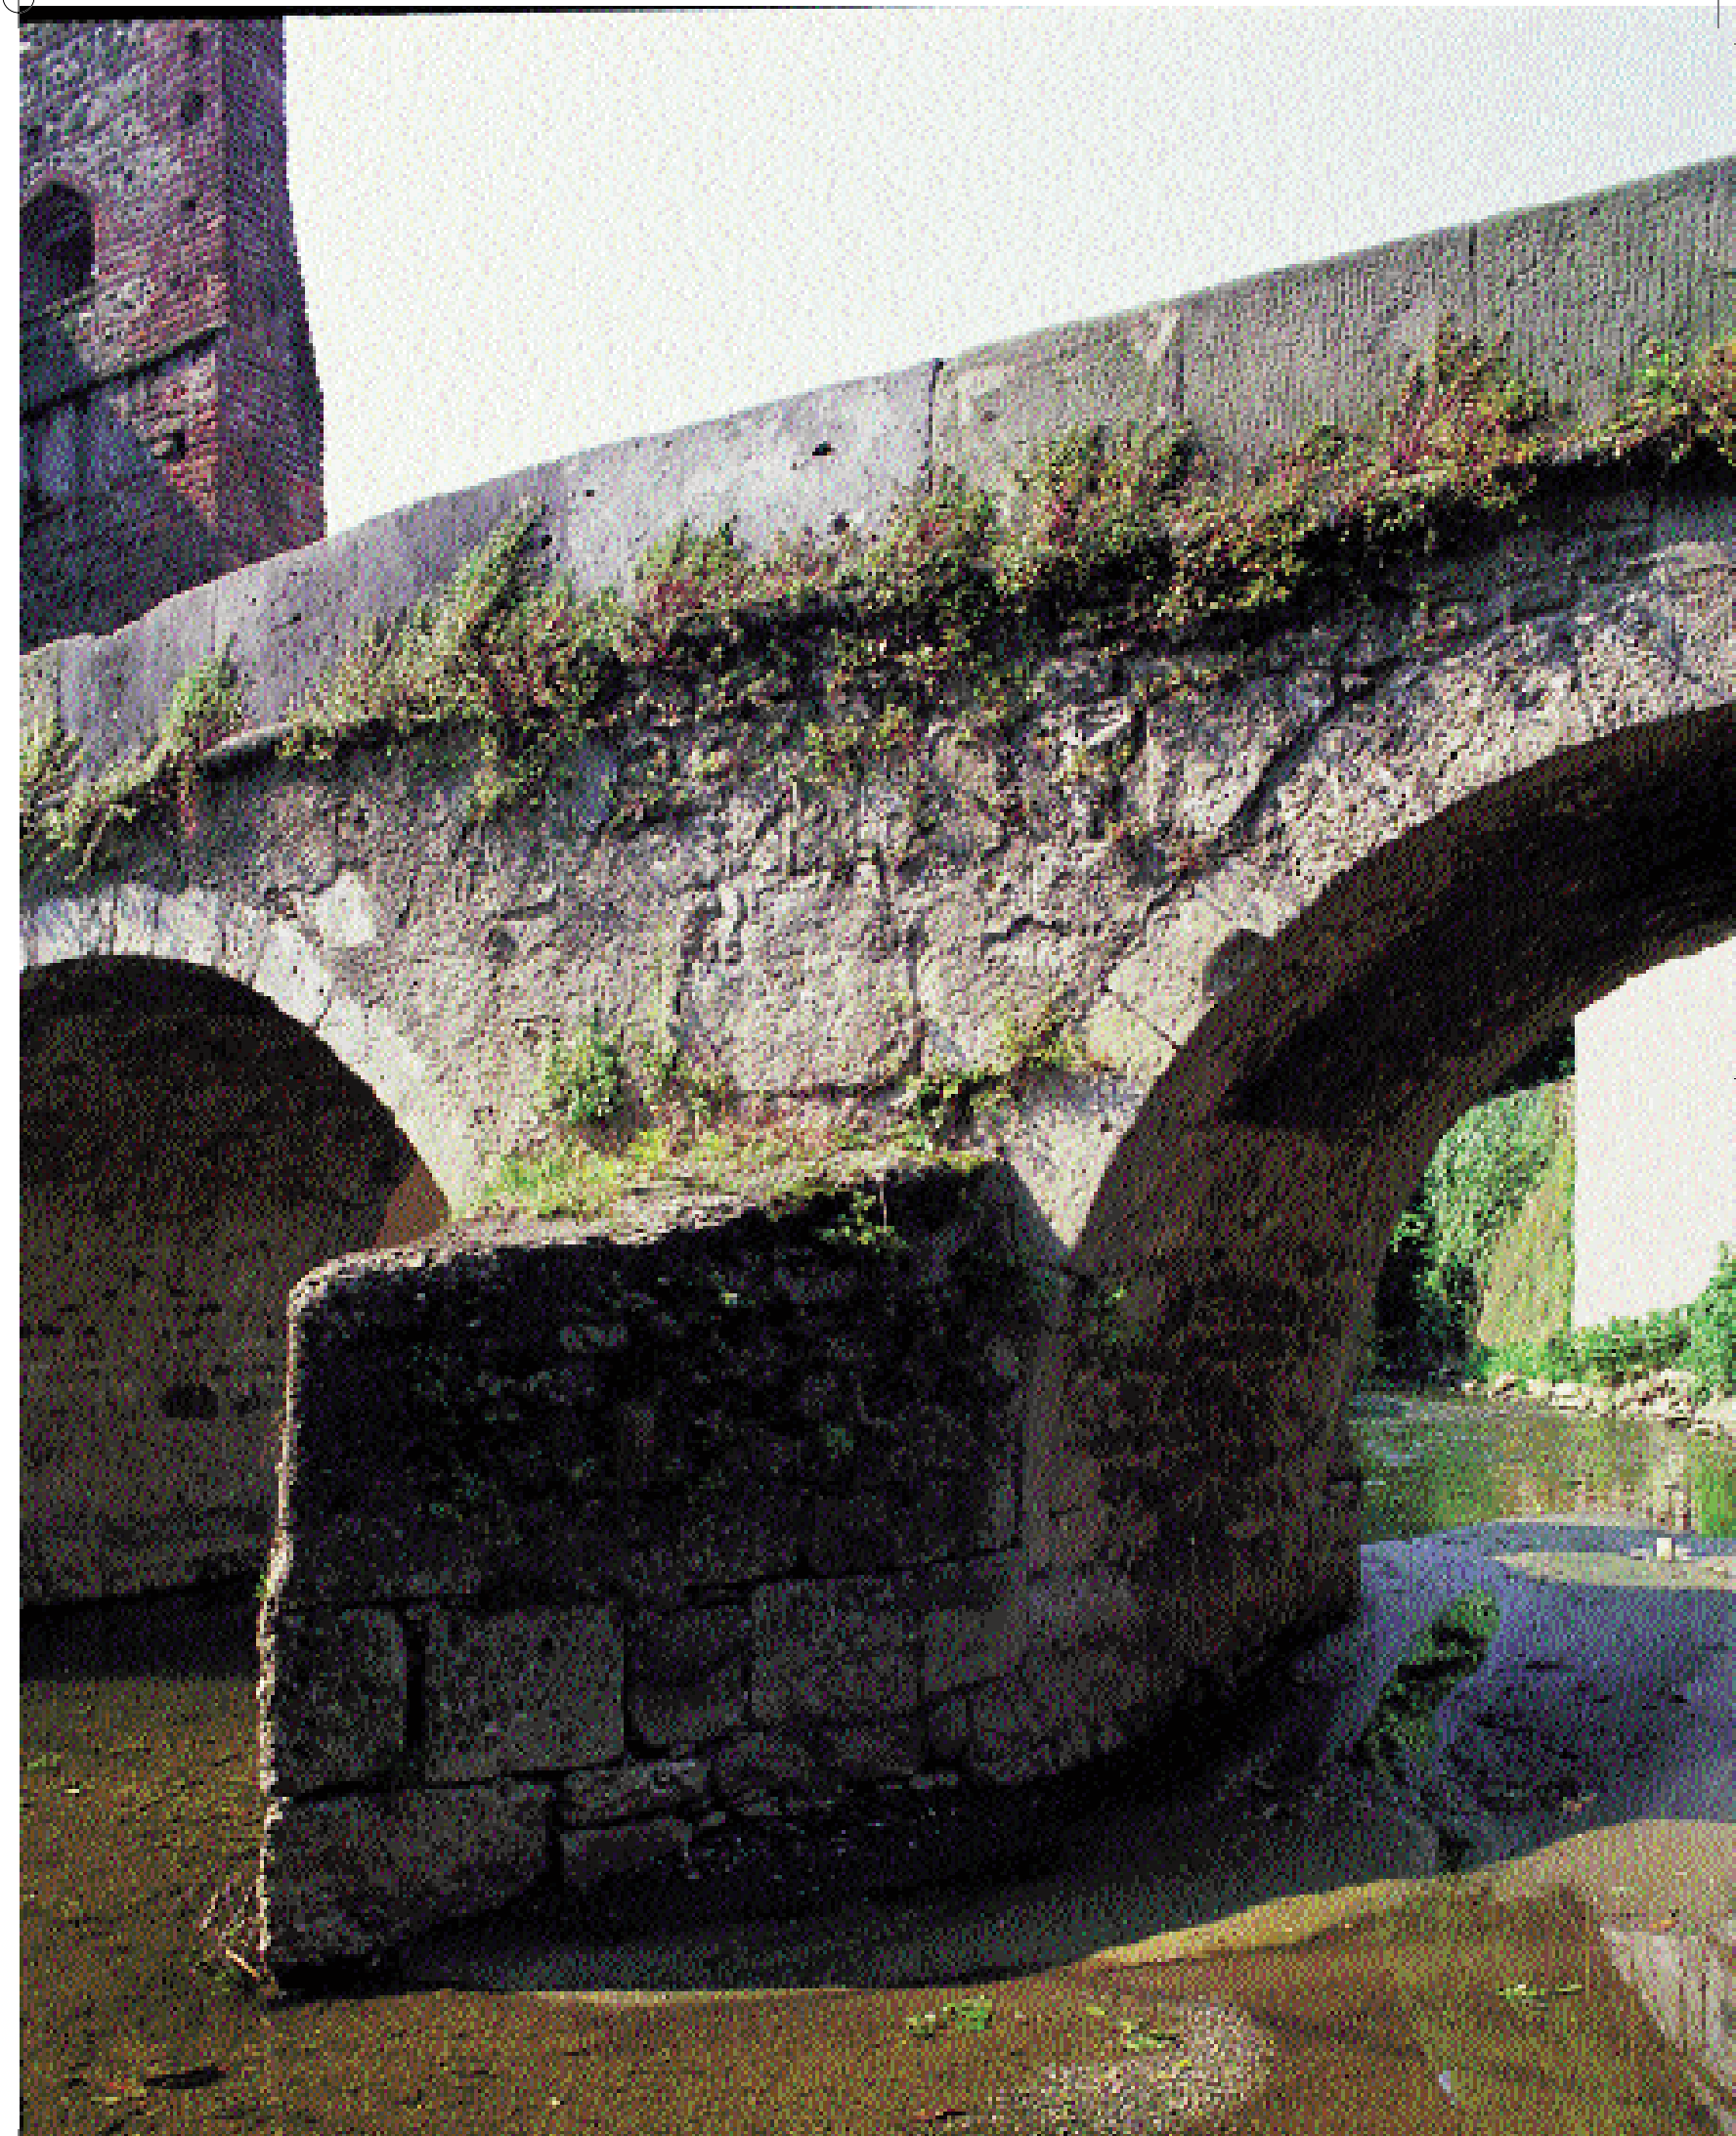
Il pilone centrale
visto da nord.

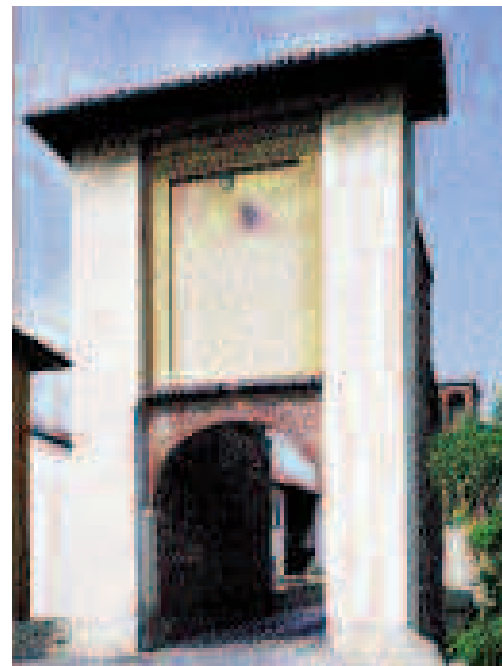
*Torre orientale:
la facciata esterna
(dopo i restauri del 2002),
e due vedute da nord
e da ovest.*

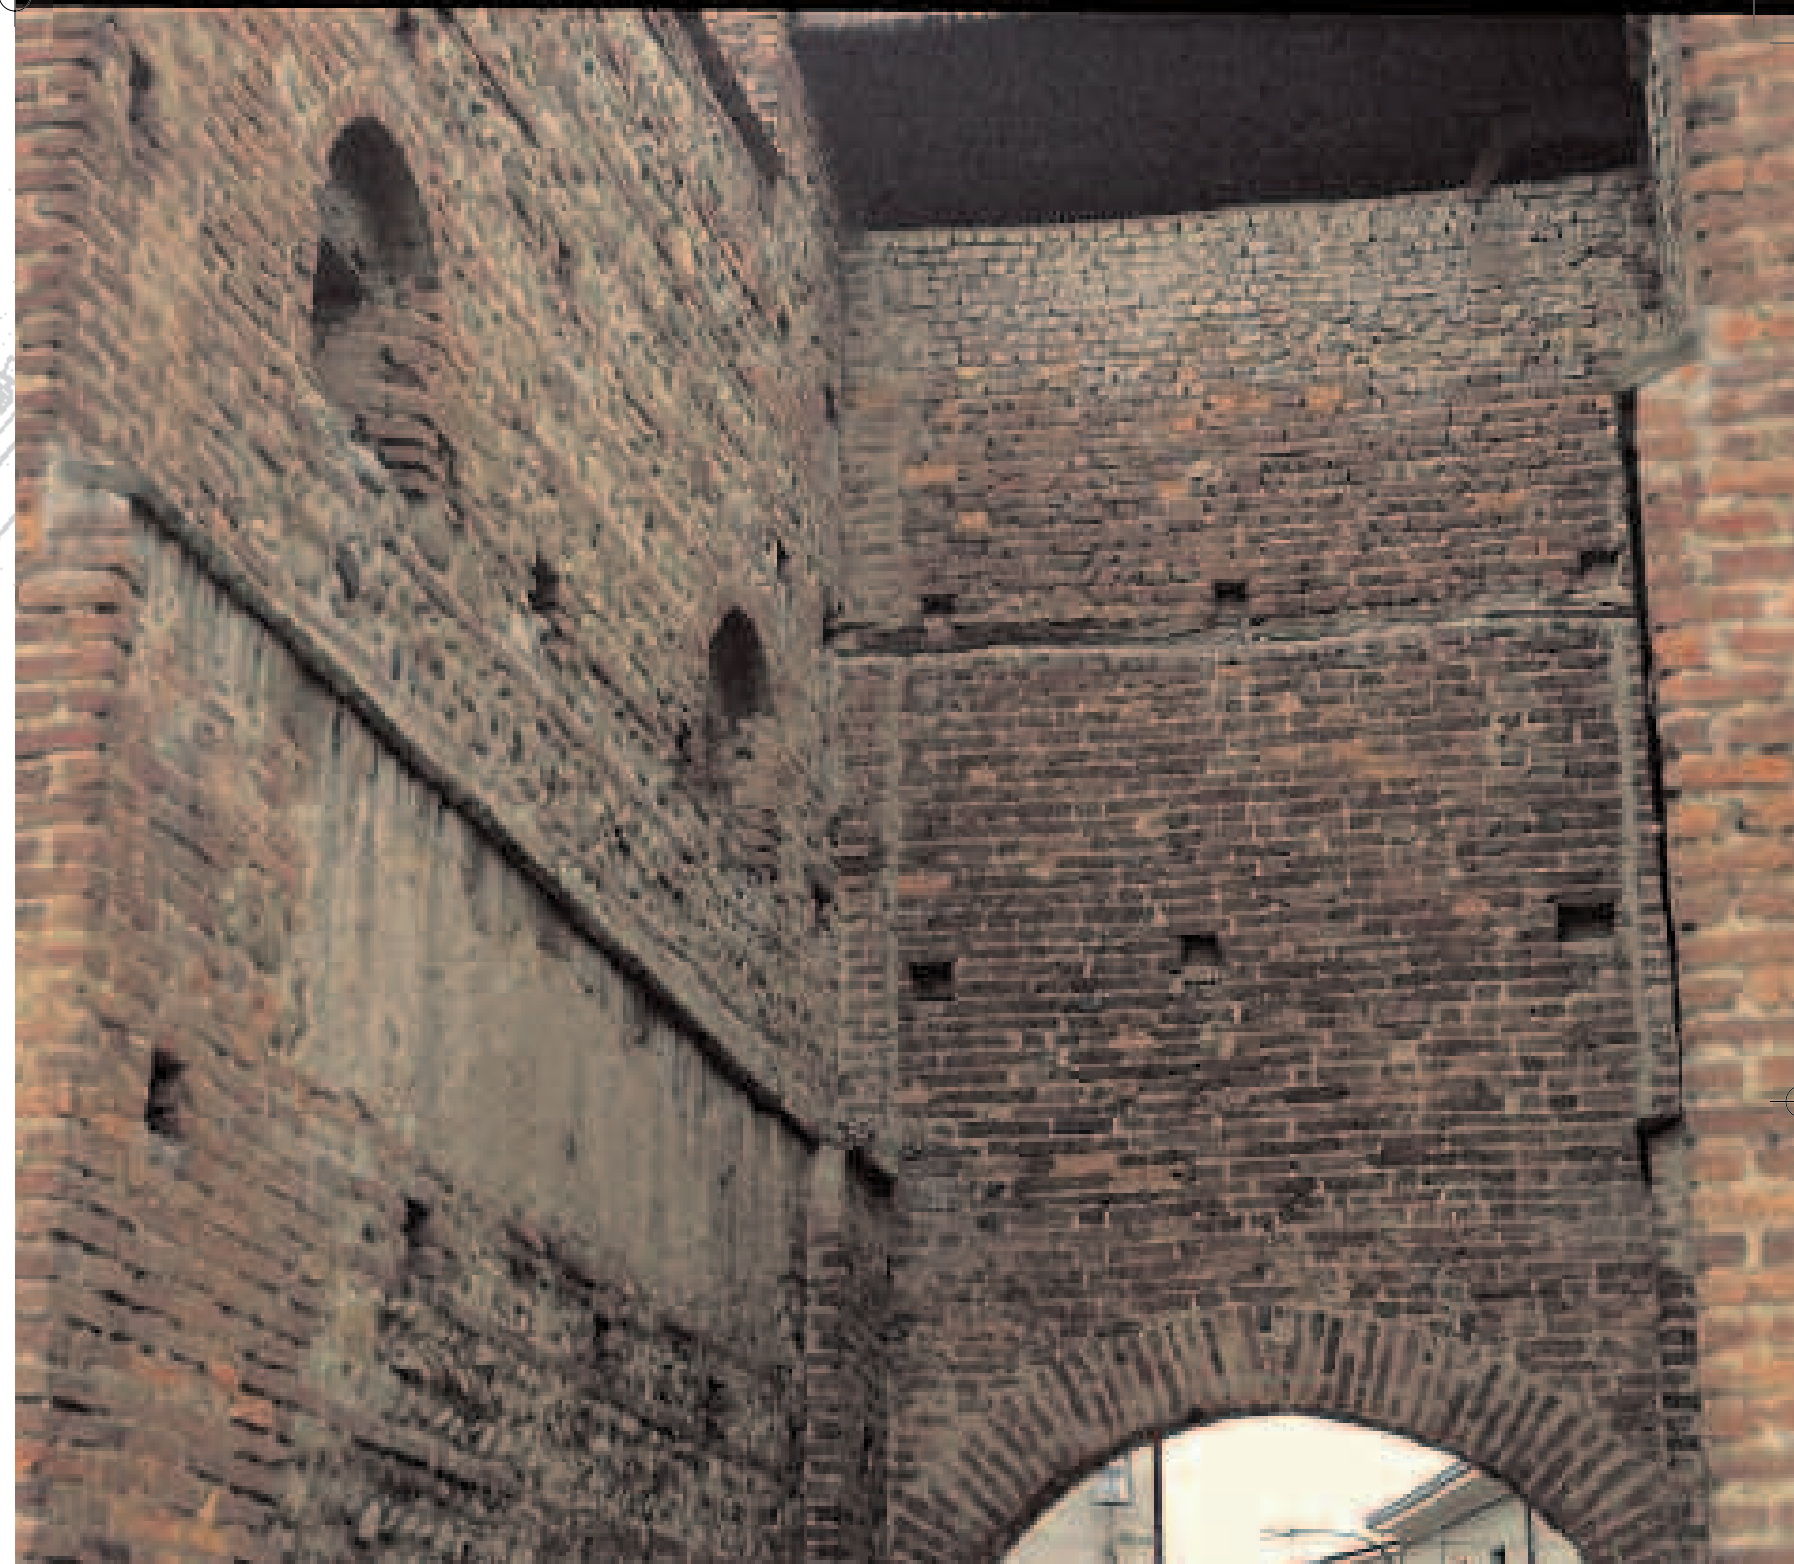
*Interno della torre
orientale: particolare
della controfacciata
e della parete nord.*

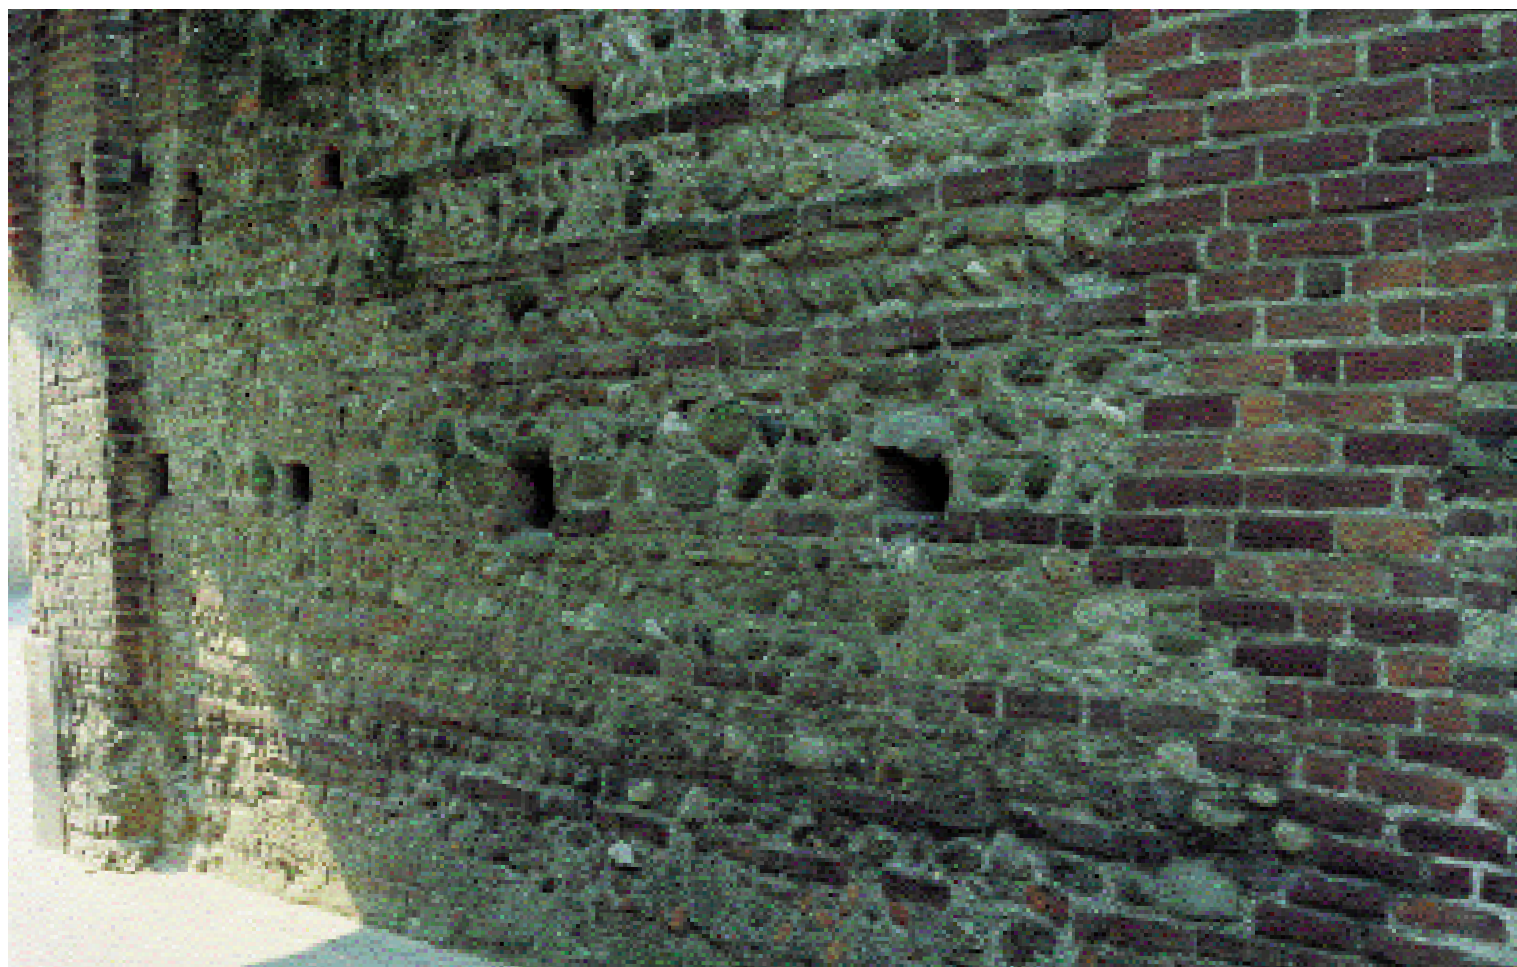
Interno della torre orientale: particolare della parete sud, parte bassa.

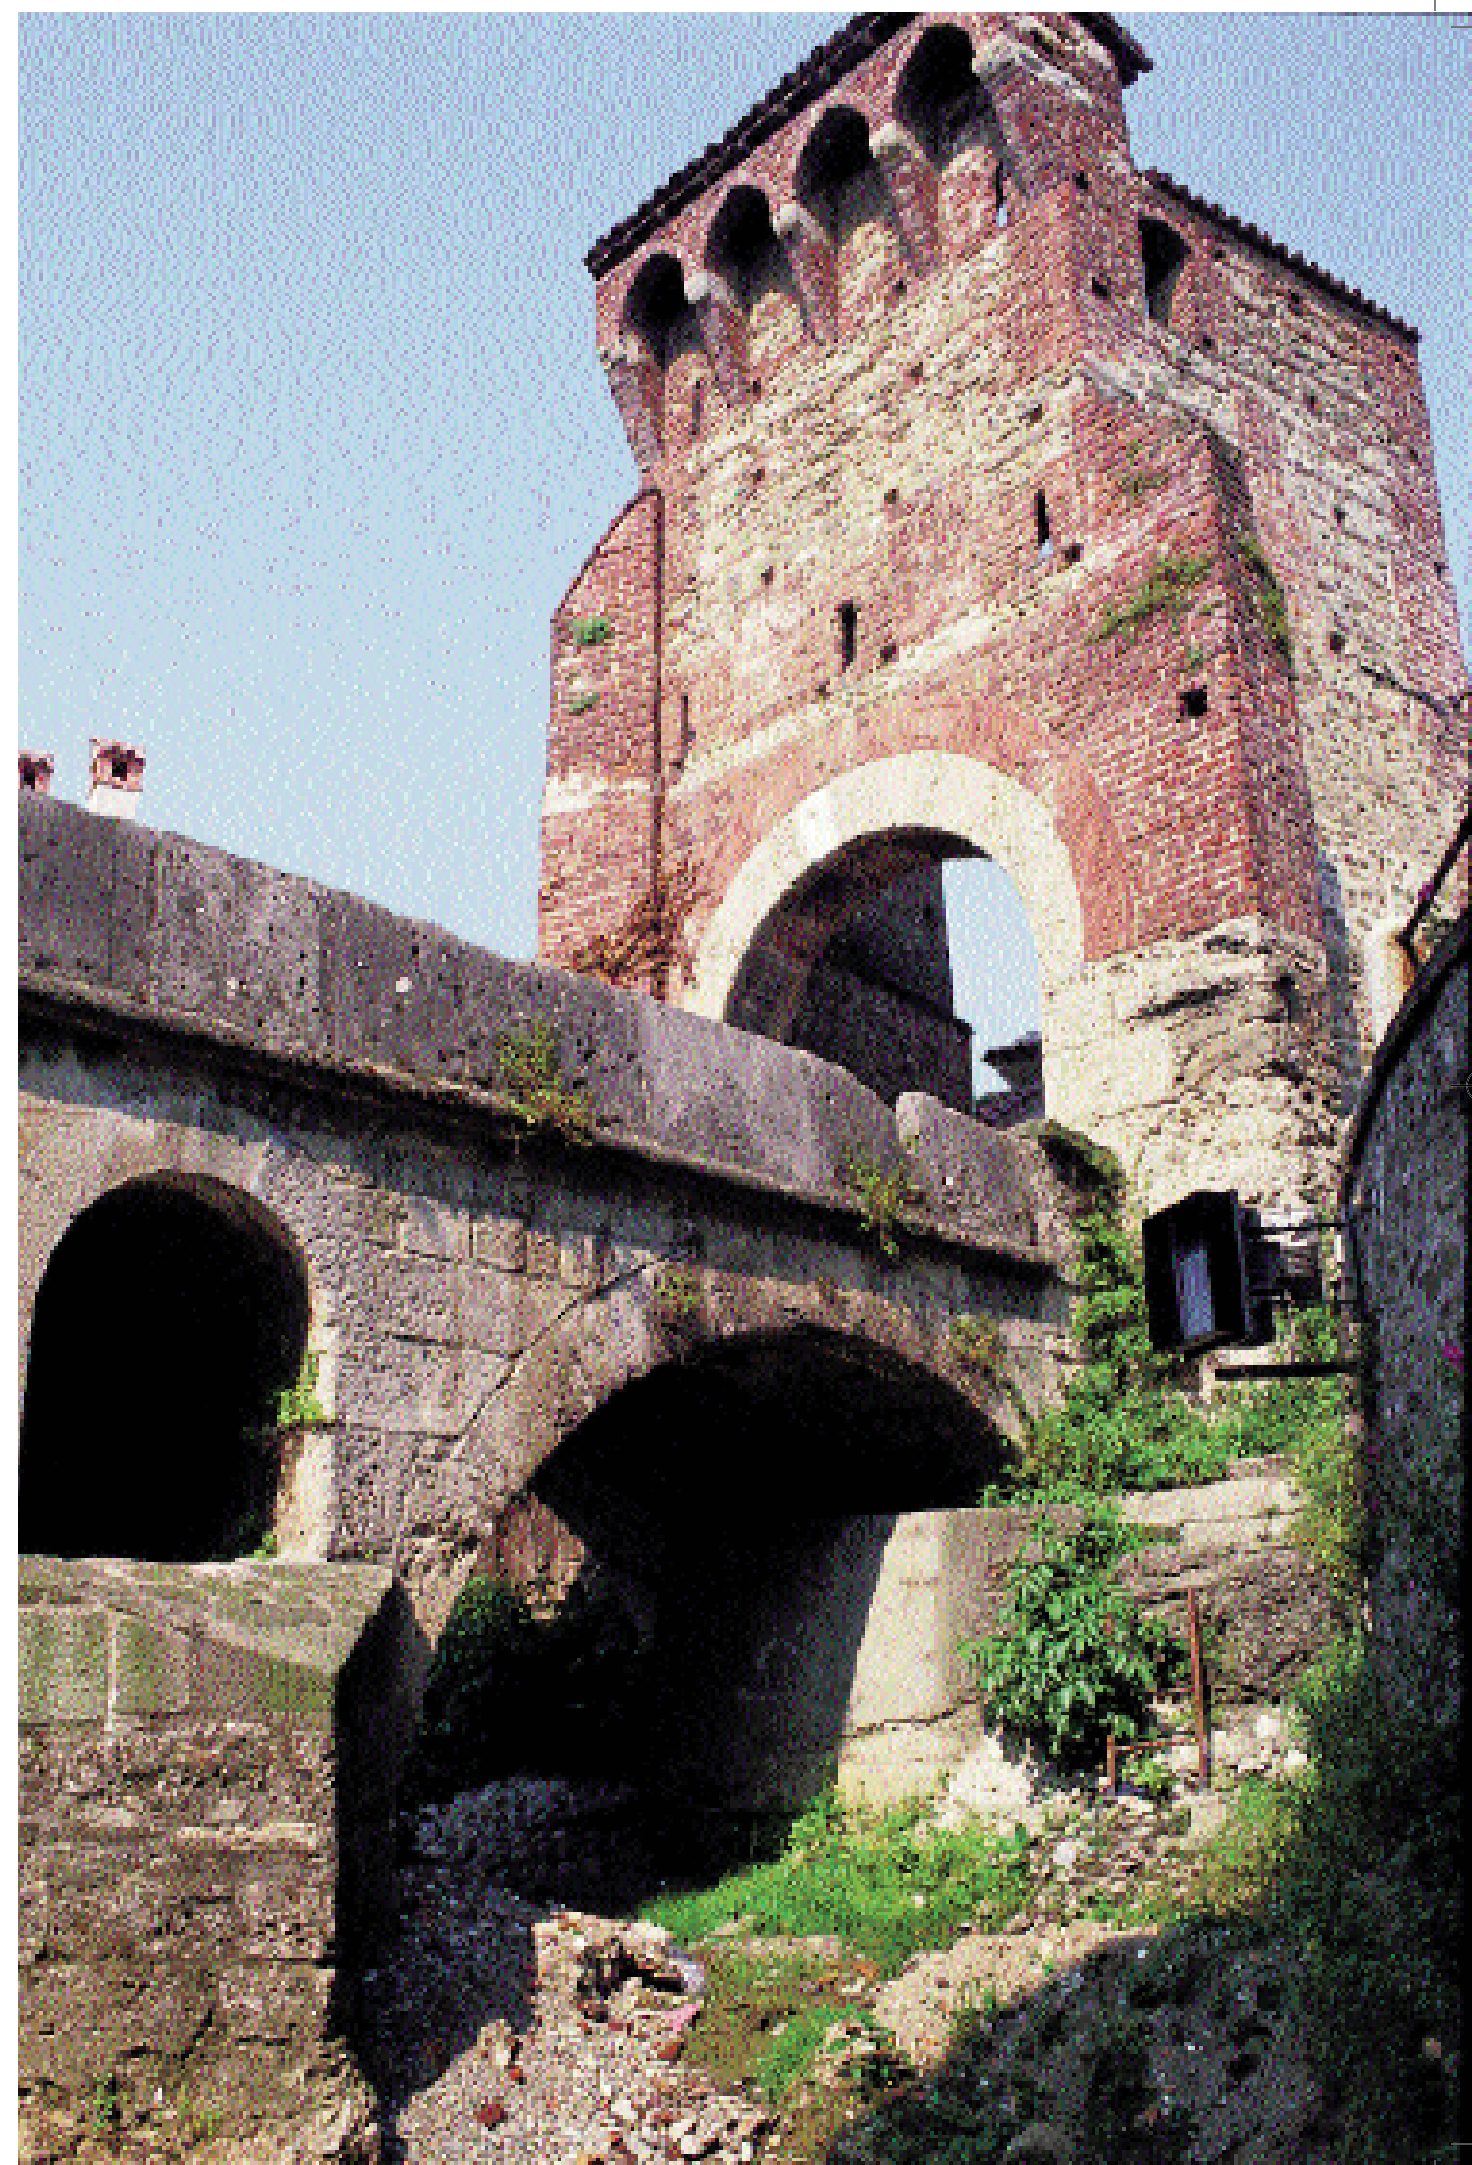
Il ponte e la torre occidentale visti da nord.

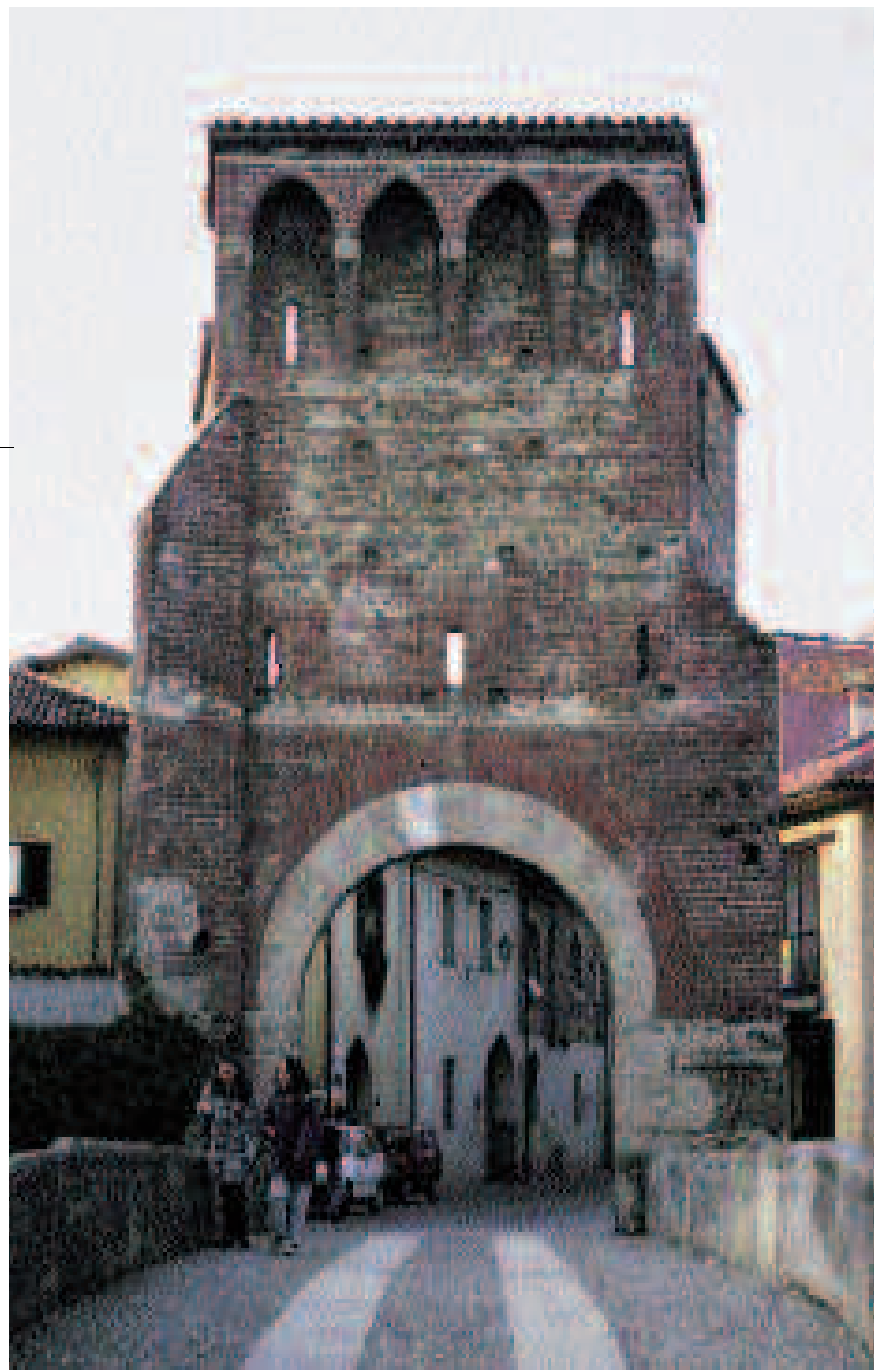
Facciata della torre occidentale.

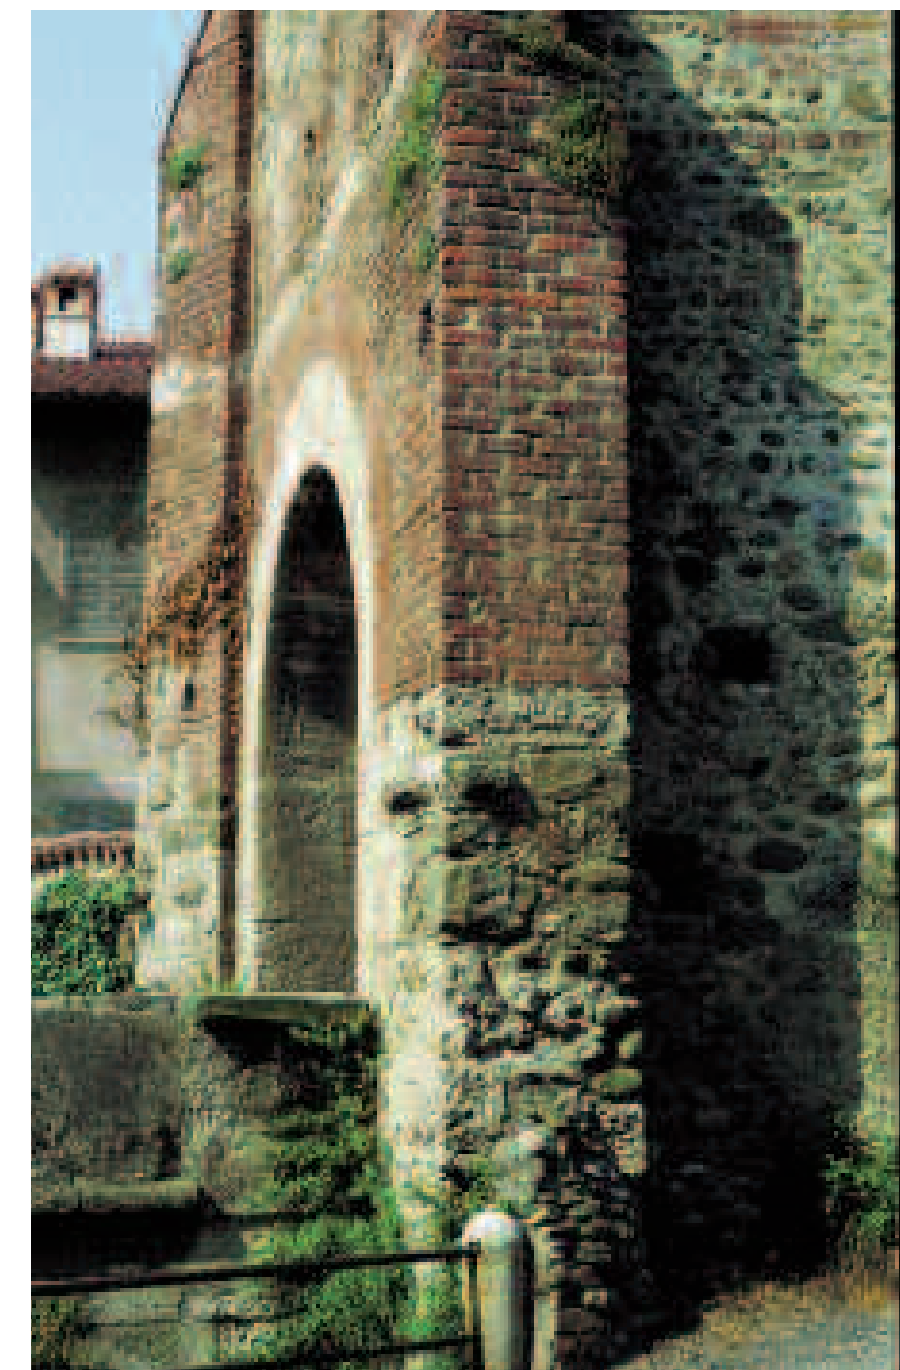
La torre occidentale: particolare della facciata e della parete nord.
