Il monumento: lo stato di fatto e la tradizione critica

Un monumento stratificato

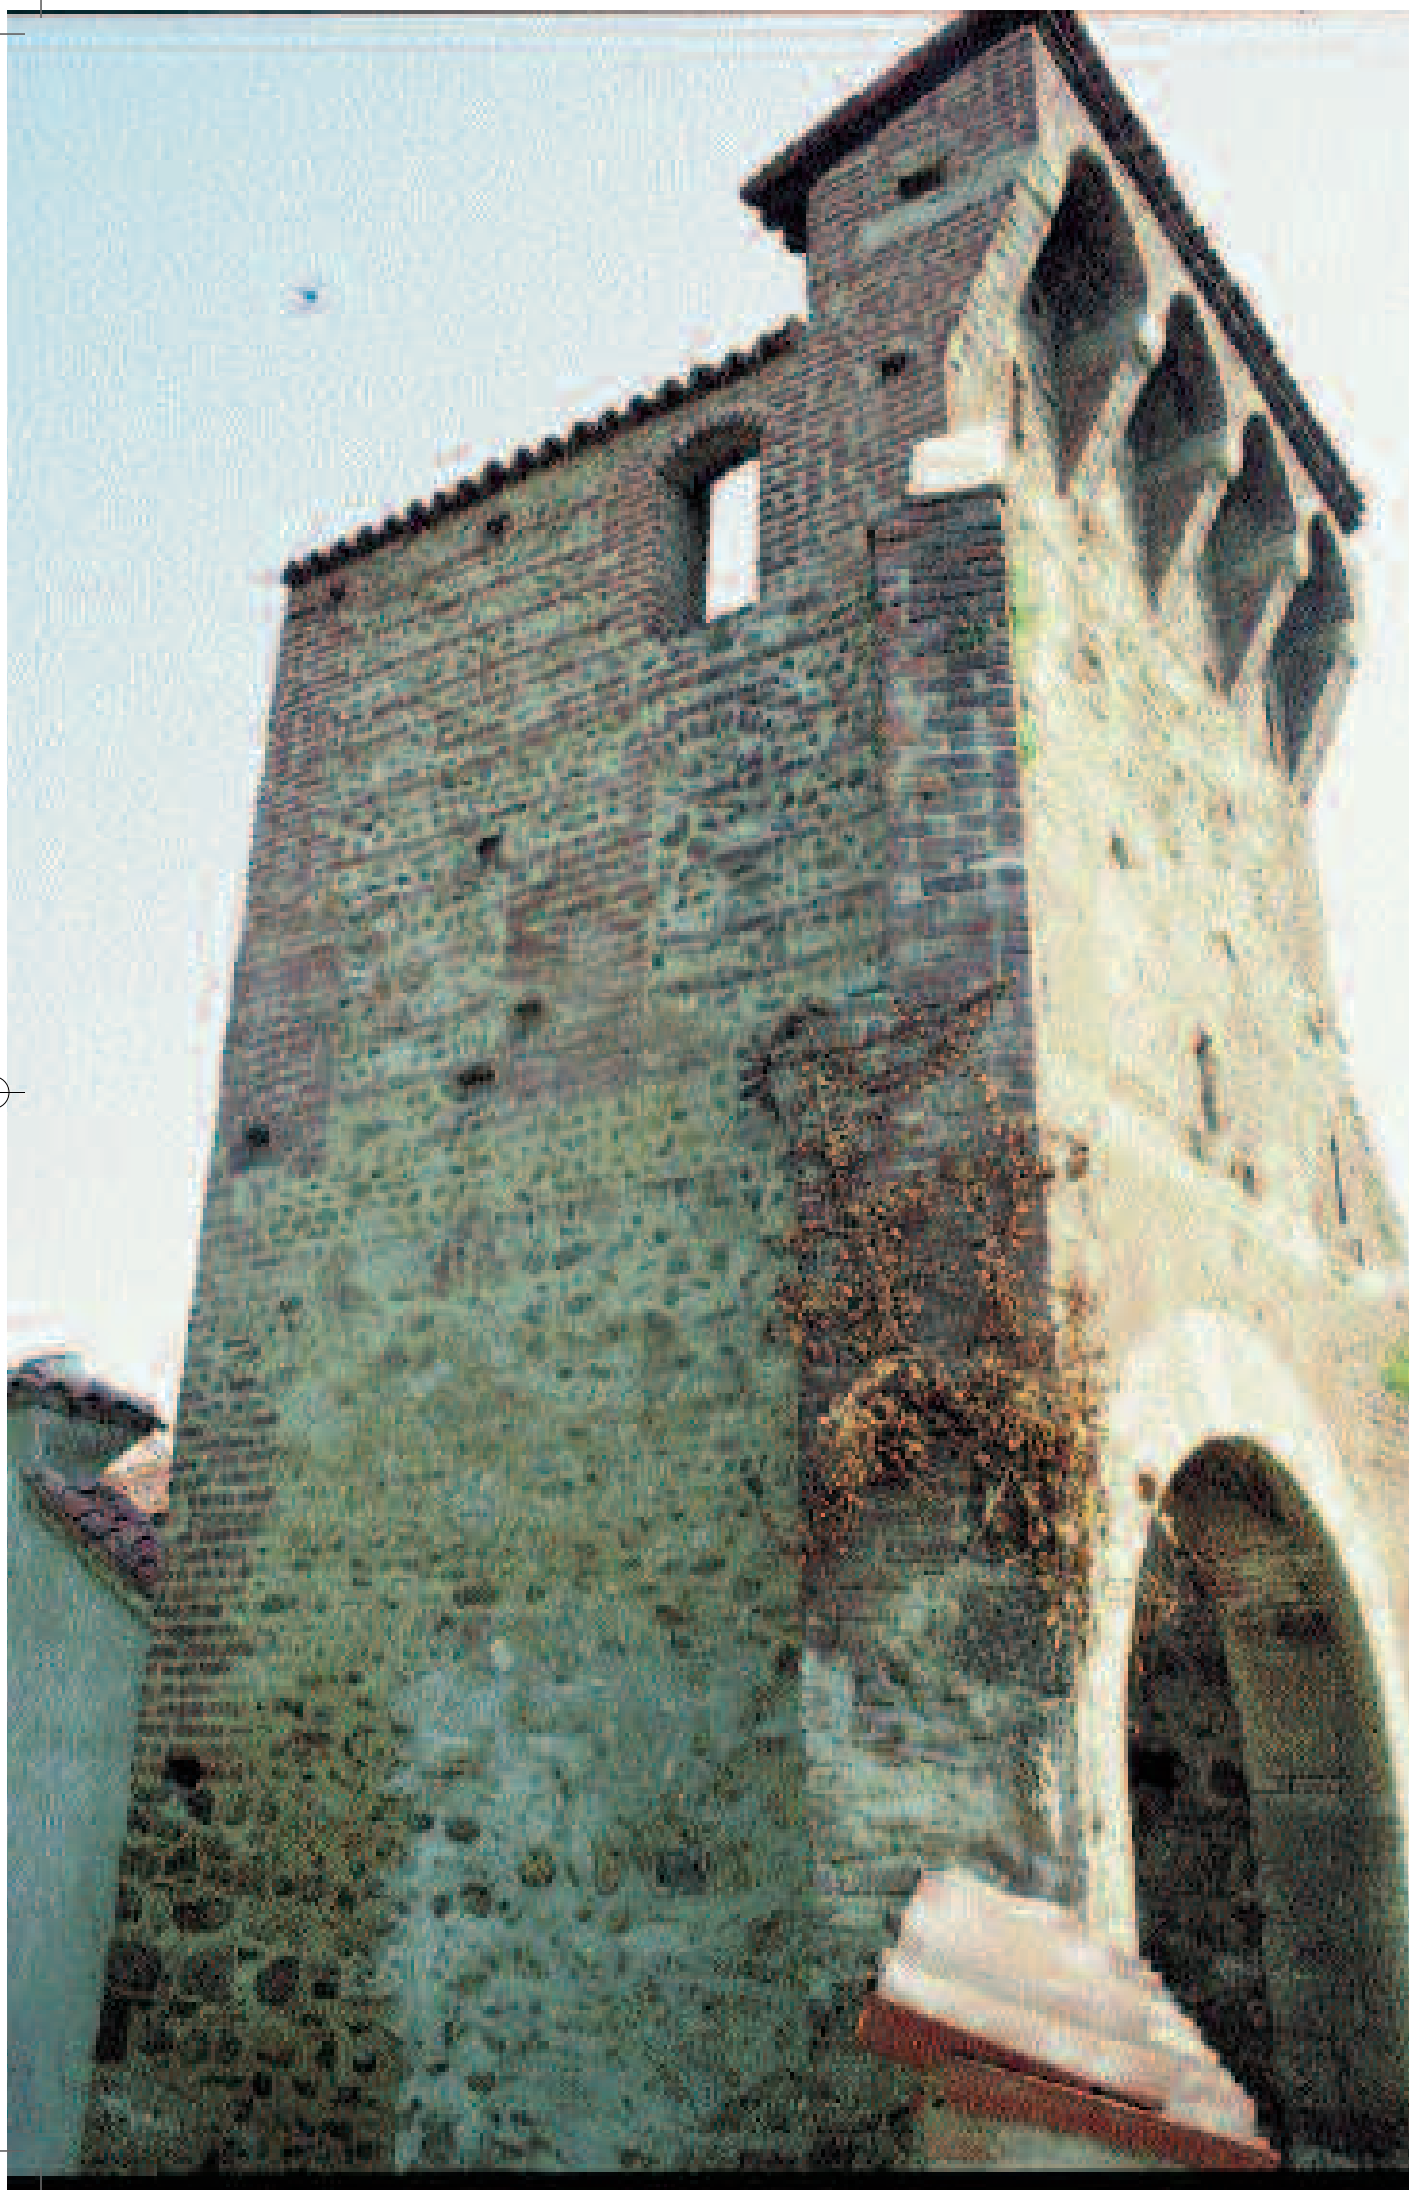
*La torre occidentale:
veduta d'insieme da sud.*

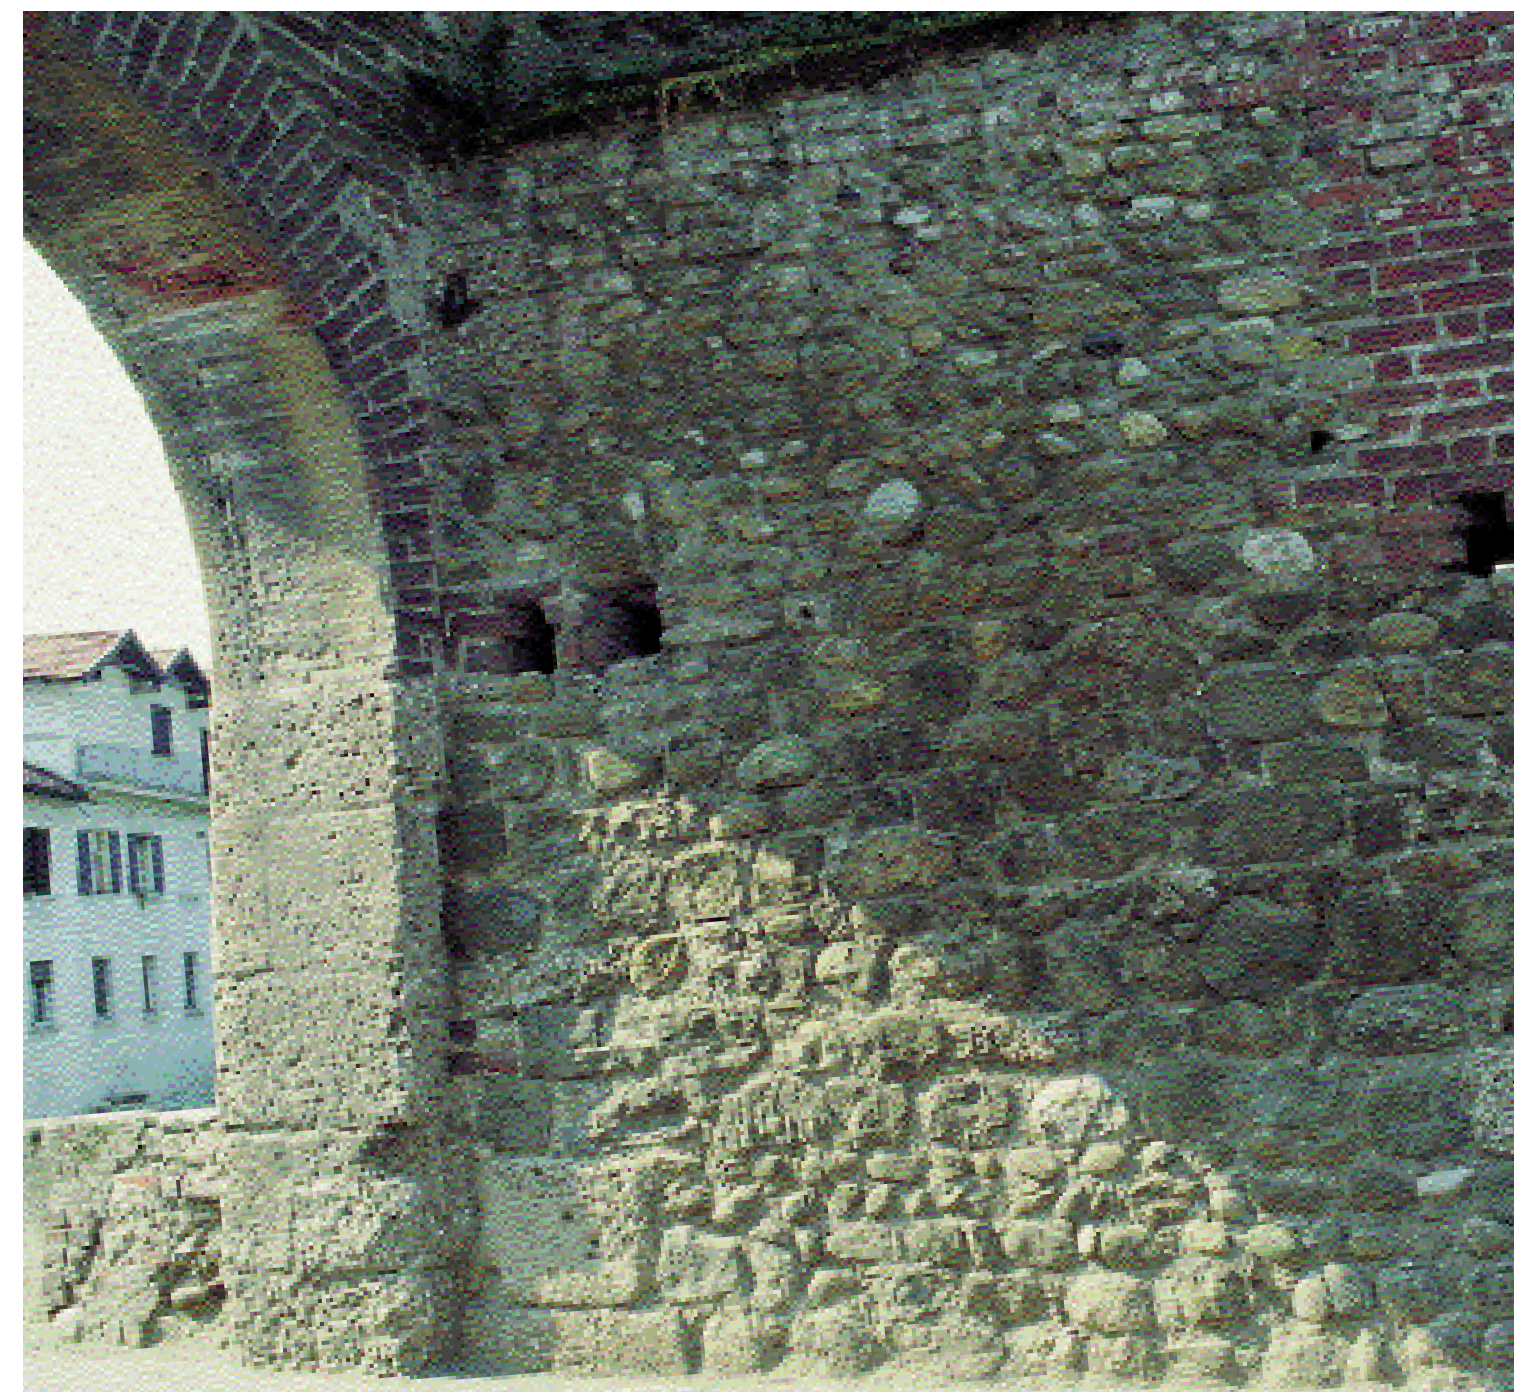
*Interno della torre occidentale:
particolare della parete sud,
parte bassa.*
