Fig. 11 - Gortina. Edificio Sud. Vano 53: porta di ingresso Nord. Da Sud.

Prof. **Giovanna Maria Fabrini**

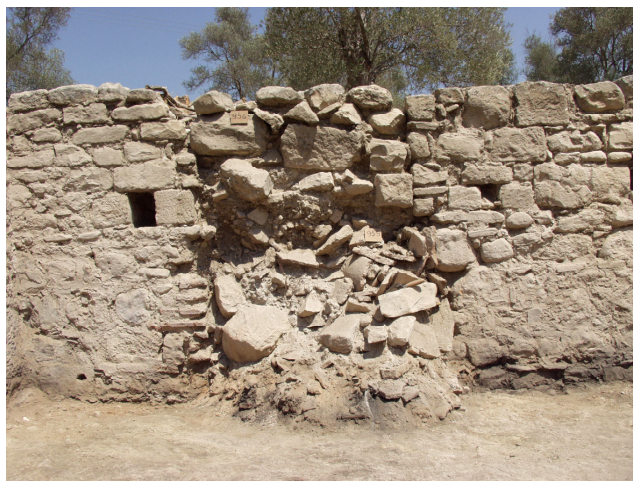
Fig. 12 - Gortina. Edificio Sud. Vano 53: l'apertura praticata nel muro Nord dell'ambiente. Da Sud.

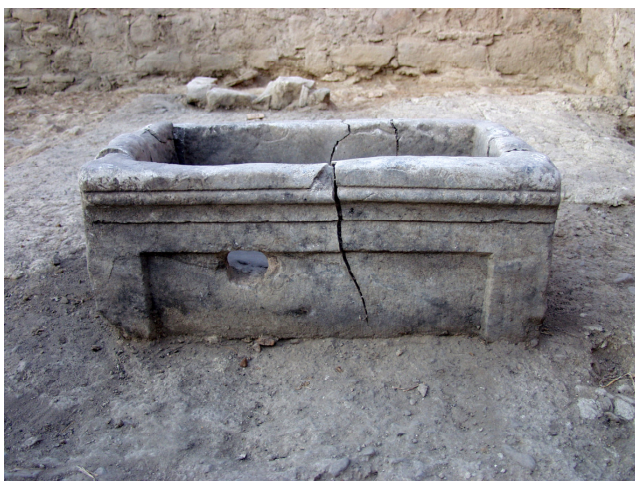
Fig. 13 - Gortina. Edificio Sud. Vano 53: particolare della vaschetta sul pavimento in rovina dell'ambiente. Da Nord.

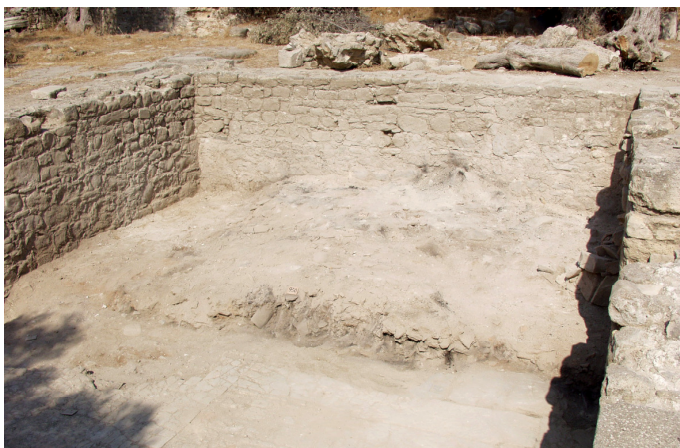
Fig. 14 - Gortina. Edificio Sud. Vano 53: veduta dello strato di distruzione sul pavimento dell'ambiente, a seguito del crollo della copertura. Da Nord-Est.

Quanto alla distruzione del Vano 53 e plausibilmente di tutto l'Edificio Sud, che i dati stratigrafici e una prima disamina dei materiali di contesto consentono di collegare alle vicende relative al rovinoso terremoto del 670, ben attestato negli strati di Gortina<sup>19</sup>, essa è testimoniata da vistose tracce di incendio: in un notevole deposito di cenere e spezzoni di travi carbonizzate<sup>20</sup>, e di terra argillosa rossastra derivata dal disfacimento del materiale di coibentazione del tetto, con qualche centinaio di chiodi in ferro da carpenteria, sono stati rinvenuti le tegole e i coppi per lo più frammentari relativi alla copertura dell'ambiente (fig. 14).

L'analisi quantitativa e tipologica dei laterizi recuperati all'interno del crollo finale, certamente oggetto di spoliazione (e pure in gran parte conservati), ha permesso di verificare la compatibilità degli stessi con la copertura del Vano, realizzata con materiali per lo più omogenei costituiti da *kalipteres* di tipi noti a Gortina in età tardo-romana e bizantina<sup>21</sup>.

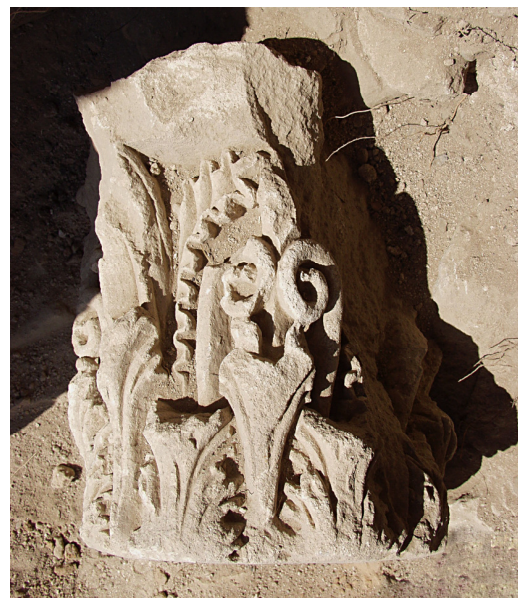
Fig. 15 - Gortina. Edificio Sud. Vano 53: piccolo capitello in arenaria di tipo corinzio-italico di II-I sec. a.C., in arenaria.

- un piccolo capitello d'anta di tipo corinzio-italico di II-I sec. a.C., in arenaria (fig. 15);
- 1 pilastro d'anta in calcare con tre quarti di fusto di colonna addossato, con scanalature (fig. 16) forse relativa al capitello, sempre d'anta, di cui sopra;
- una cornice a dentelli in calcarenite locale di I - II sec.

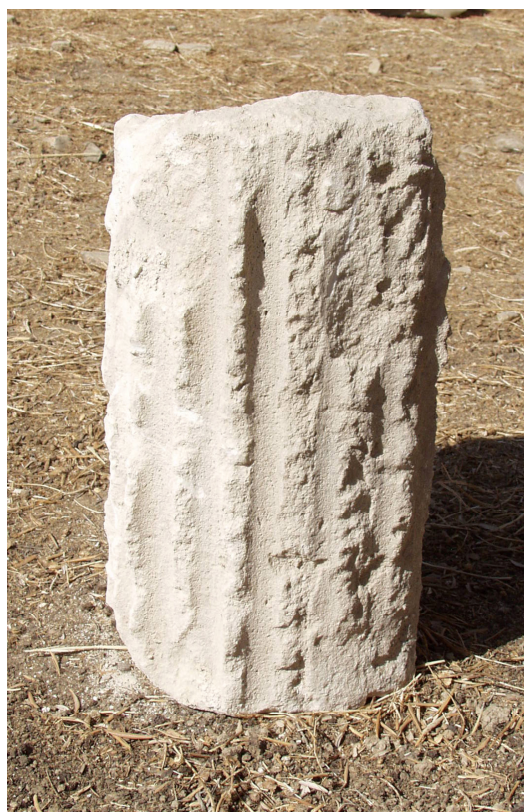
Fig. 16 - Gortina. Edificio Sud. Vano 53: frammento di semicolonna scanalata d'anta recuperata nel crollo dei muri perimetrali dell'ambiente.

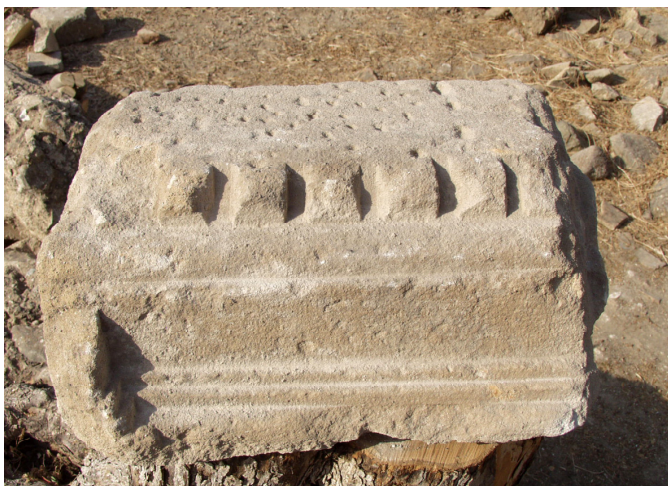
Fig. 17 - Gortina. Edificio Sud. Vano 53: frammento di cornice marmorea a dentelli recuperata nel crollo dei muri perimetrali.

d.C. (fig. 17);

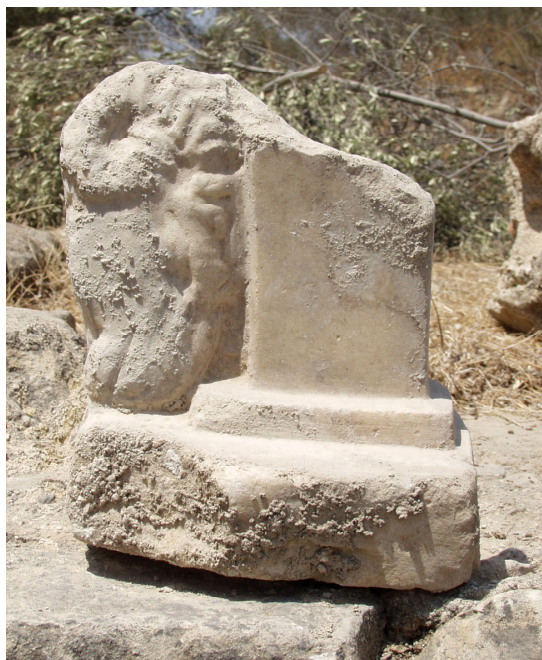
Fig. 18 - Gortina. Edificio Sud. Vano 53: frammento di piede di trapezoforo marmoreo decorato a rilievo con testa di ariete su entrambi i lati.

- un frammento di piede di trapezoforo in marmo decorato a rilievo con teste di ariete (fig. 18).

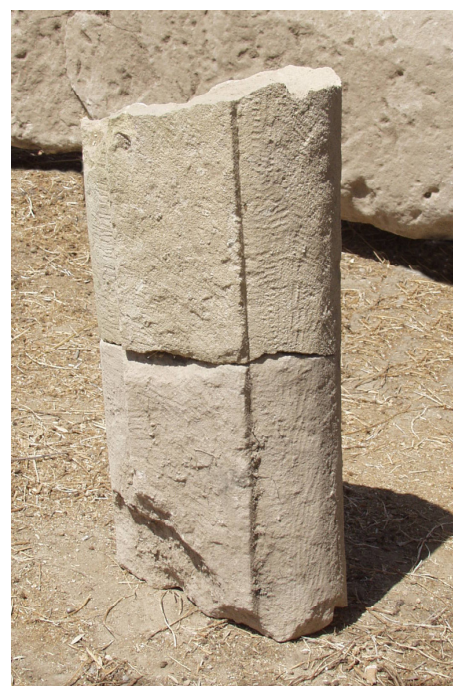
Fig. 19 - Gortina. Edificio Sud. Vano 53: due frammenti di pilastri con semicolonne addossate da finestra, forse di pertinenza del monumento.

- quattro frammenti di pilastri con semicolonne addossate, forse elementi divisori di aperture di dimensioni minori (fig. 19).

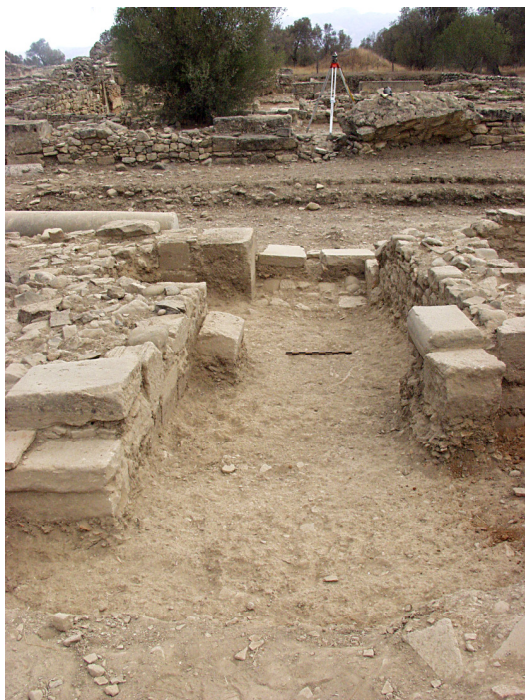
Fig. 20 - Gortina. Edificio Sud. Vano 52 b: il pavimento dell'ambiente in lastre di calcarenite evidenziato dopo lo scavo di una fossa moderna. Da Nord.

Nell'ambito dello scavo dell'Edificio Sud un altro intervento è stato praticato al livello degli strati superficiali nei Vani 59 e 52 b: in quest'ultimo ambiente, peraltro, lo scavo di una fossa moderna ha consentito di mettere in luce a ridosso del muro perimetrale Est un tratto del pavimento la cui quota risulta la stessa del piano pavimentale individuato nel Vano 53, come pure il materiale utilizzato, parimenti costituito da lastre di calcarenite (fig. 20).

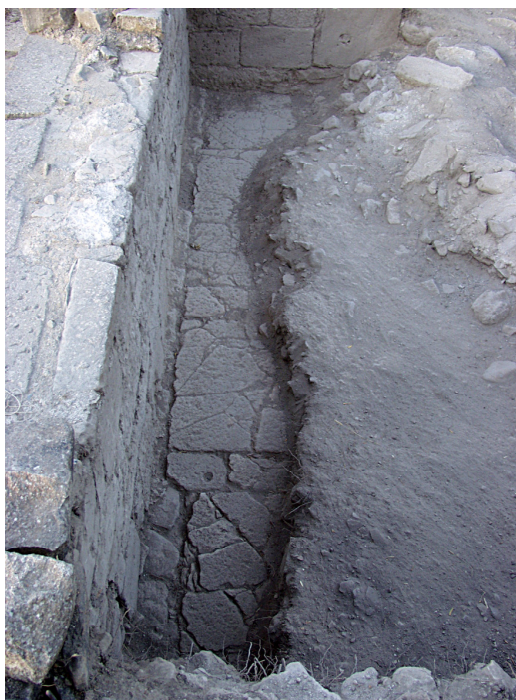
Fig. 21 - Gortina.. Corridoio a Nord dell'Edificio Sud. Da Ovest.

Le indagini sembrano documentare come l'area indagata (fig. 21), al momento della costruzione dell'Edificio Sud, risultasse aperta rivestendo una funzione di passaggio e forse di servizio.

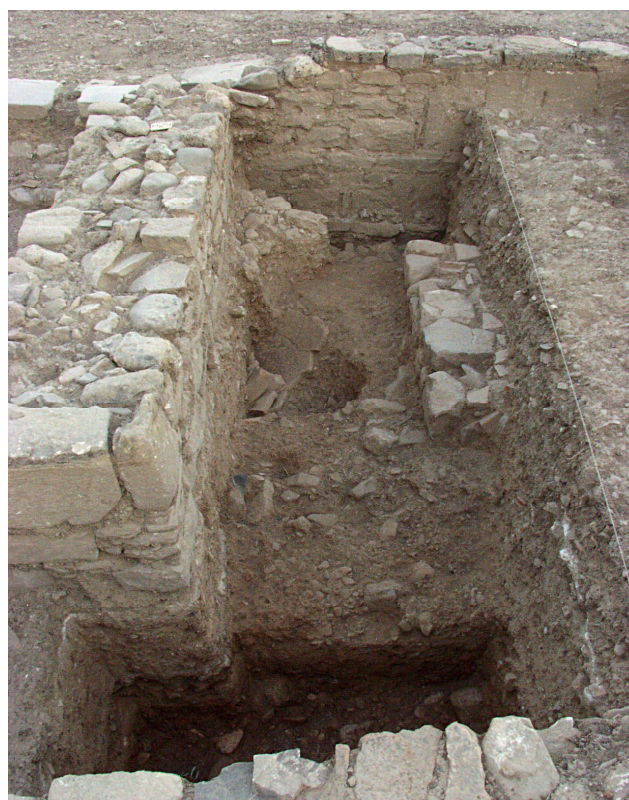
Fig. 22 - Gortina. Case bizantine. Vano 47 a: veduta d'insieme. Da Ovest.

Successivamente nella stessa zona è testimoniata la costruzione di almeno due ambienti dei quali sono documentati sia strutture murarie sia piani di calpestio (fig. 22) che, addossandosi al muro Nord dell'Edificio Sud, occupano tale spazio aperto ormai di ridotte dimensioni, probabilmente anche a causa del progressivo sviluppo del sistema abitativo a Nord.
