**Restauro: Conoscenza, Progetto, Cantiere, Gestione**

**Casi studio: scala architettonica**

Fabio Mariano, Mauro Saracco, Andrea A. Giuliano, Leonardo Petetta  
***Il restauro del Palazzo Ducale di Ascoli Satriano.***  
***Un nuovo modello per la gestione del processo analitico***

### ***The restoration of the Ducal Palace in Ascoli Satriano. A new model for the management of the analytical process***

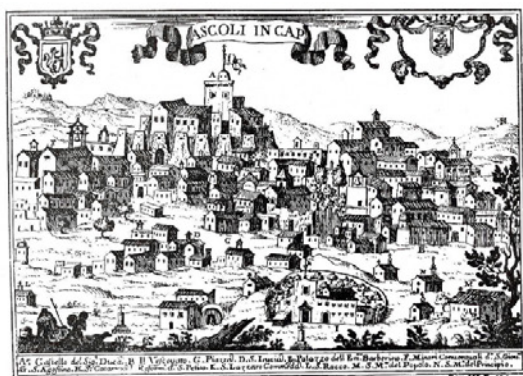
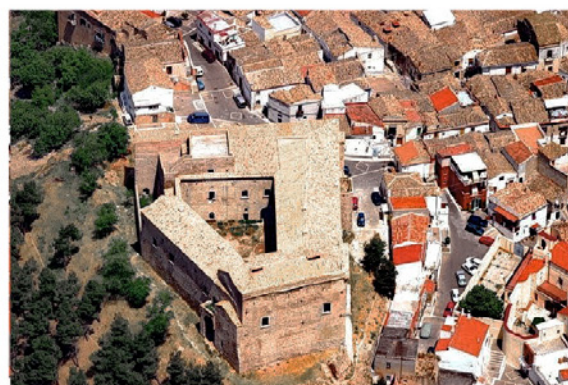
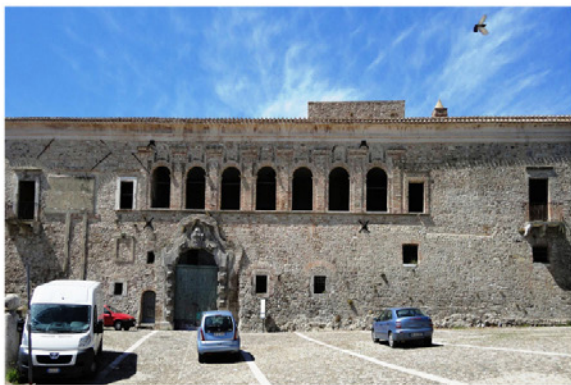
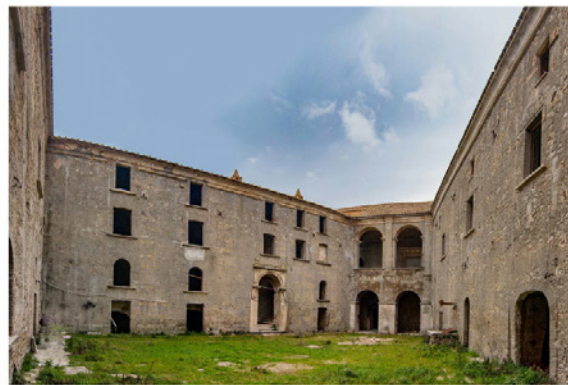
Fig. 1. a) Veduta della piccola città di Ascoli redatta dall'abate Giovan Battista Pacichelli nel 1703 (PACICHELLI 1703); b), c) e d) Immagini della fortezza di Ascoli Satriano, rispettivamente: veduta generale a volo d'uccello, fronte principale e corte interna.

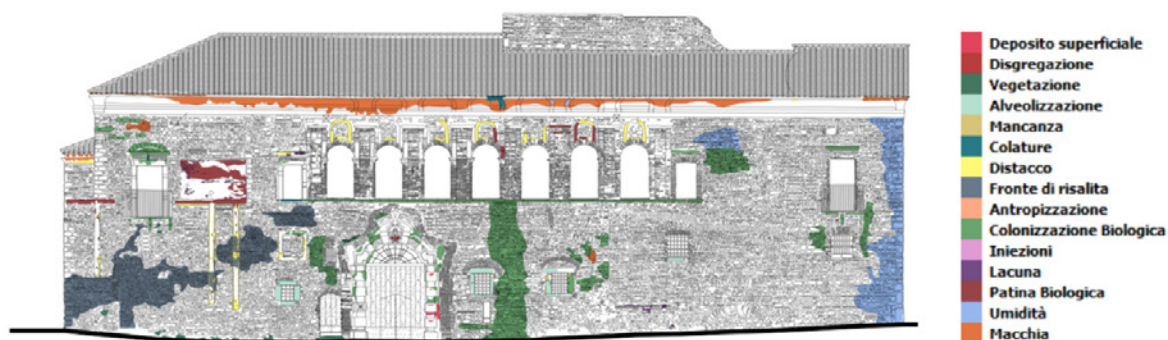
Fig. 5. In alto mappa tematica che mostra i diversi tipi di degrado basato sul glossario delle norme UNI 11182. In basso esempio di *query*. Nello specifico, il potenziale dello strumento viene mostrato collegando dati geometrici e informazioni descrittive (elaborazione grafica Cappucci, Pizzi, Marchegiani, Saccomandi, Sica).

riportate rispettivamente lo schema generale dell'analisi di degrado e un esempio di *query* al database (Fig. 5).
