Fig. 6 - Colonna dorica della *porticus duplex*:
pianta e prospetto. Rilievo e disegno G. Montali

Edificio «delle acque» nell'area ad Est del tempio

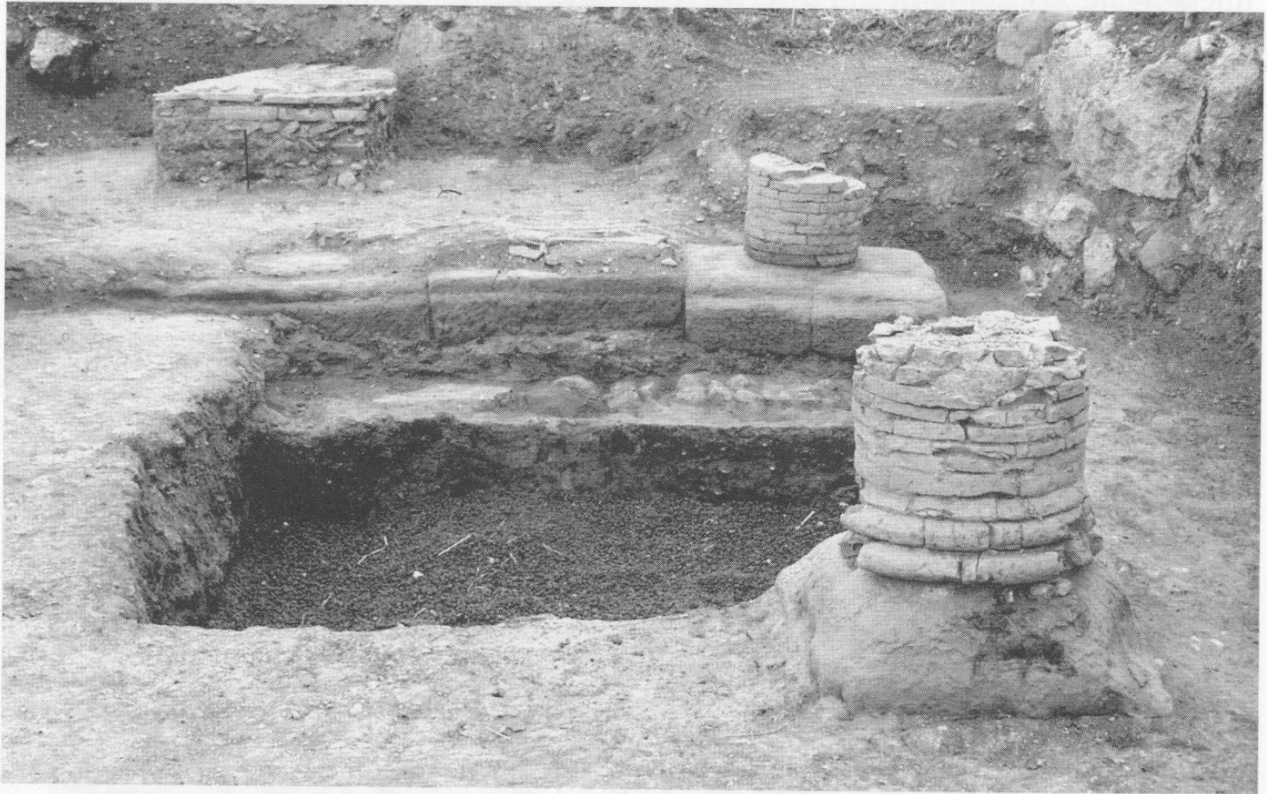
Fig. 8 - Veduta d'insieme delle strutture della *porticus duplex* (da Sud).

Pur non potendo che basarci su di una visione parziale d'insieme (Fig. 8), già gli elementi planimetrici acquisiti consentono di identificare il nostro monumento come una *porticus duplex* (18) nel solco della tradizione ellenistica delle *stoai*, secondo un modello ampiamente diffuso nel mondo romano a partire dal II a.C. e applicato anche in area italica (19). Come è noto, si deve al teorico lati-

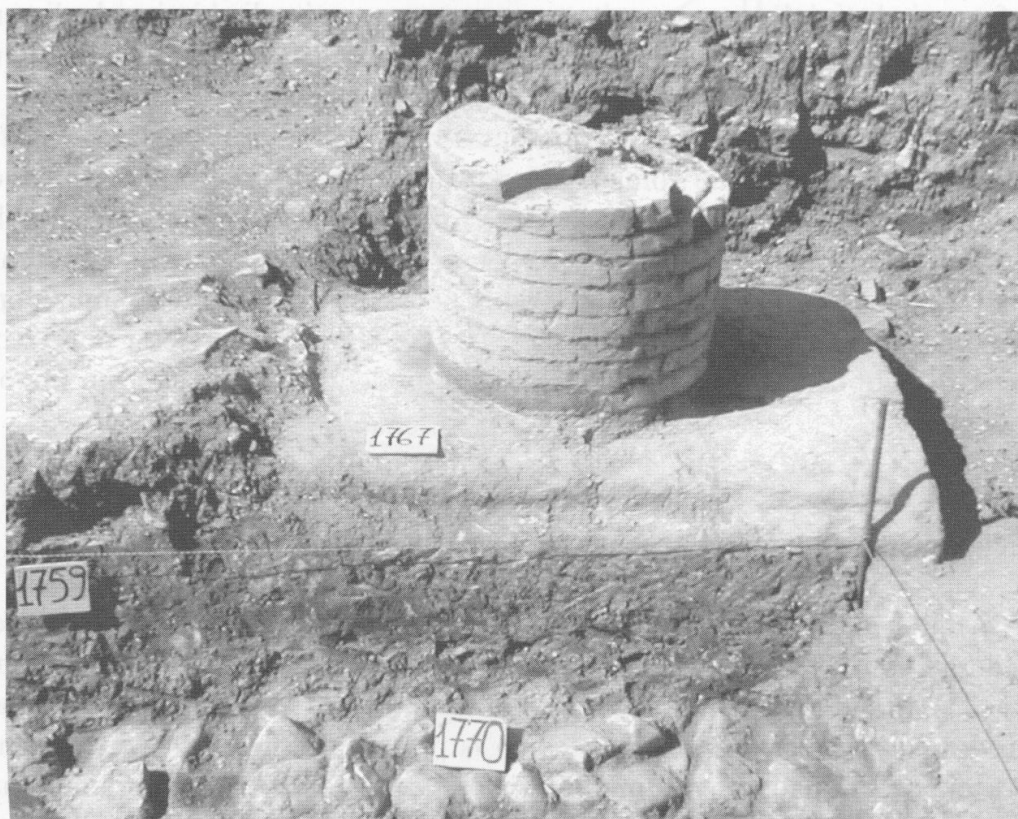
Fig. 9 - Colonna dorica della *porticus duplex* in corso di scavo (da Sud).

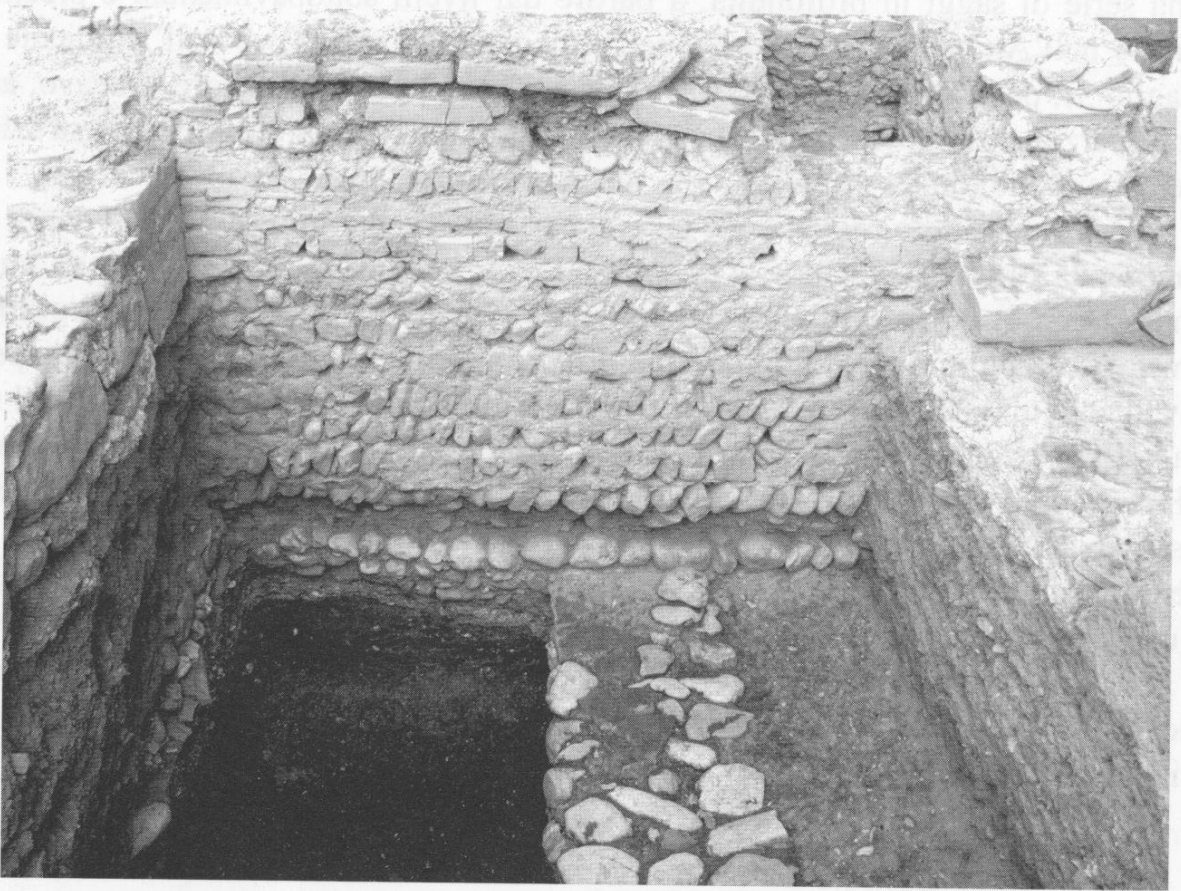
Fig. 11 - Edificio «delle acque»: taglio 2 in Ambiente 4. In evidenza il muro 1300 di II fase e in basso i muri di età tardo-repubblicana (da Nord).

golarmente, risulta al momento di difficile lettura: comunque, l'insieme è riconducibile ad un ambiente ove la disponibilità e l'uso dell'acqua risultano primari. Tale pavimentazione, di tipo idraulico, doveva originariamente estendersi a Ovest fino al muro perimetrale 1320 (39), mentre a Sud risulta delimitata in parte da un muro 1300 e ad Est dal muro 1391 (Fig. 11), su cui poggeranno in parte, successivamente e in tempi diversi le UU.SS.MM. 1261 e 1262, e 1276.

Pare caratteristica di questa fase la tecnica di costruzione che si osserva nei muri 1300 e 1391 in fondazione, con paramento costituito da ciottoli fluitati disposti in verticale o inclinati approssimativamente a 30/45° e in numero inferiore da ciottoli disposti su assise orizzontali, a pezzatura prevalentemente naturale, legati da una malta piuttosto terrosa; nel breve tratto di elevato conservato si osserva anche la presenza di filari realizzati con sezioni di tegole.

Per questa fase il dato cronologico può essere desunto dai materiali di pertinenza tra quelli rinvenuti nel contesto stratigrafico del **taglio 2**, praticato al di sotto del piano pavimentale 1318: la presenza dominante di ceramica a vernice nera (e in assenza ancora di terra sigillata italica) consente una datazione dalla metà del I sec. a.C. o poco dopo (40).
