Mauro Saracco

Il duomo antico di San Severino Marche: il cantiere della
conservazione come processo conoscitivo

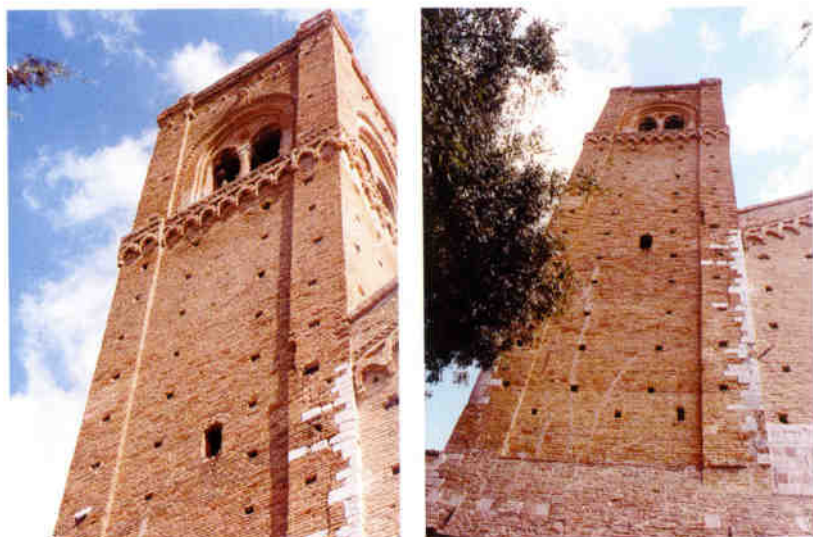
Figg. 1. e 2. La torre campanaria: visibile la scarpa muraria basamentale, e la bifora della cella campanaria realizzata in laterizio, probabile intervento ricostruttivo di V.E. Aleandri.

materiale costitutivo⁴⁸. La bifora del fronte sud-ovest appare congrua con i caratteri costruttivi del fusto (predominanza di elementi laterizi con inserti lapidei bianchi) e della facciata; ciò potrebbe far supporre che tale soluzione sia coeva alla fase edificatoria della torre ma le fonti documentarie testimoniano della “ricostruzione della bifora in uno dei finestroni... che era stato sfondato”⁴⁹; pur non avendo certezza che la bifora in parola sia quella del fronte principale, l’accuratezza nell’impiego del laterizio e le caratteristiche formali si accordano con i caratteri dell’intervento restaurativo della fine del XIX secolo, diretto dall’Aleandri in cui prevale una attenzione al reintegro mimetico delle parti perdute in coerenza con i “caratteri stilistici” del monumento. A riprova di ciò basti l’elencazione che lo stesso compie dei lavori da effettuarsi in occasione del suddetto intervento nella quale pone in evidenza “il ripristino del coronamento di archettini a centina tanto nella facciata quanto nella torre ove in molti punti erano mancanti, che si fecero identici agli antichi nelle nostre fornaci di laterizio”⁵⁰.

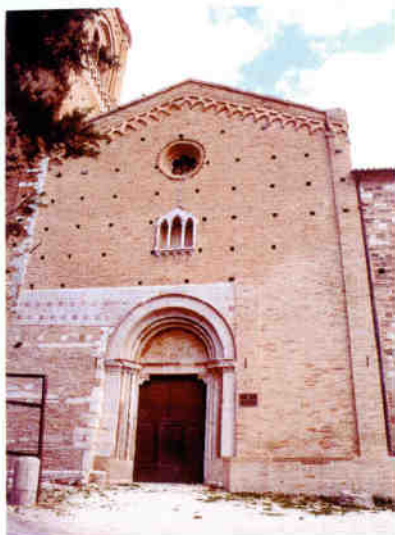
Fig. 4. Facciata: si noti la porzione di cortina muraria a destra del portale evidentemente diversa dalle porzioni limitrofe. Intervento ricostruttivo realizzato negli interventi condotto tra il 1896 ed il 1905.

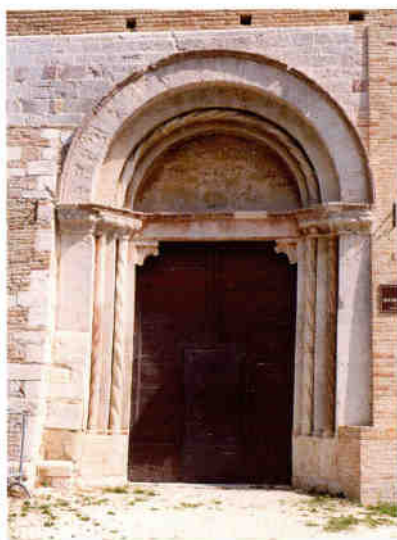
Fig. 5. Portale: colonnine tortili e ghiere dell'arco sono state oggetto di smontaggio e rimontaggio durante i lavori condotti da V.E. Aleandri e successivamente in concomitanza dei lavori effettuati dopo il 1926.

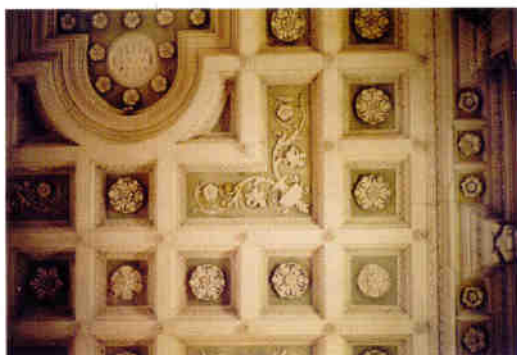
Fig. 6. Soffitto a lacunari: particolare del soffitto dell'aula.

Le alterne vicende della fabbrica, prima degli interventi oggetto del presente contributo, terminano con i lavori di consolidamento del soffitto a lacunari condotti negli anni '70, durante i quali viene inserito un reticolo di travi metalliche sul quale viene appesa la struttura lignea dello stesso.
