## La filologia: dalle fonti alla stratigrafia dell'elevato

### L'evidenza documentaria e iconografica

#### L'evidenza edilizia: la stratigrafia dell'elevato

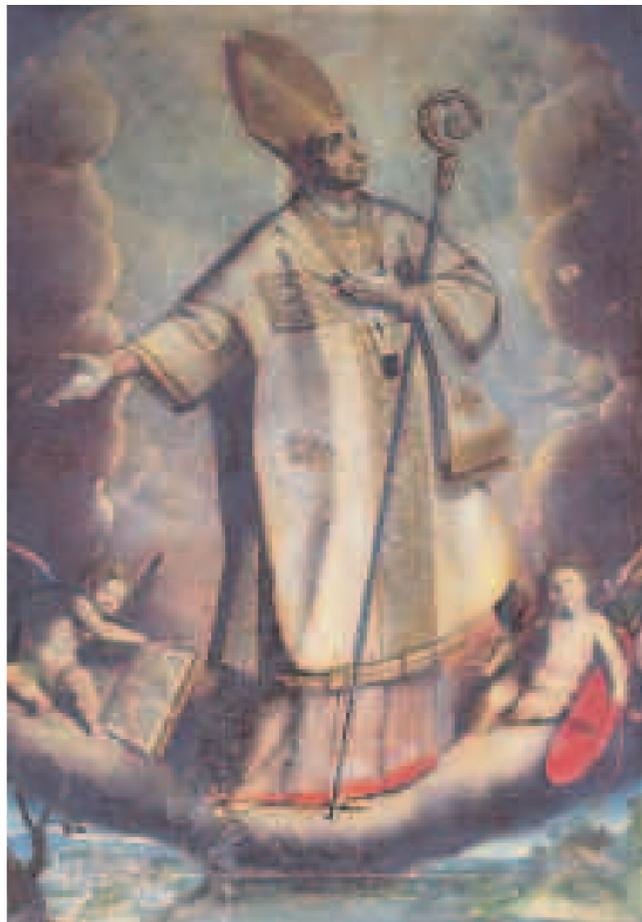
Anonimo ceranesco,  
Gloria di san Carlo Borromeo,  
olio su tela, 1630-1640 circa.  
Vimercate, oratorio  
di Sant'Antonio Abate.

Se scarsi sono i dati d'archivio, tra le fonti antiche un importante contributo è offerto invece dalla prima immagine nota del complesso, inserita in una veduta di Vimercate dipinta nella *Gloria di san Carlo Borromeo* conservata nell'oratorio di Sant'Antonio Abate, da identificare forse con un dipinto collocato verso il 1630-1640 nella chiesa di Santo Stefano<sup>4</sup>. Ispirata a modelli di Cerano e Morazzone, l'opera raffigura il santo in abiti vescovili che ascende al cielo su un cumulo di nubi, gli occhi puntati in alto, la mano sinistra sul cuore e la destra stesa verso una veduta del borgo nell'angolo inferiore sinistro, colto da sud-est e ritratto in termini sintetici ma corretti, così da renderne riconoscibili gli edifici principali, come la chiesa plebana, il santuario della Vergine e il ponte di San Rocco, che vi è però ruotato di 45 gradi verso sud rispetto alla sua reale collocazione. Malgrado una certa schematicità, il complesso vi è comunque descritto con precisione, specie nelle torri, di cui sono indicati i principali elementi morfologici, come la ghiera dell'arco d'accesso, le feritoie e i beccatelli sulla fronte di quella occidentale. Su quella a est, invece, l'unico elemento segnato è il portale: sicché si deve ritenere che essa avesse già assunto l'aspetto attuale e, come l'altra, fosse ormai priva sia dei merli che

degli impalcati lignei interni. Per quanto riguarda il ponte, l'ultima arcata ovest è impostata sul margine del torrente ed è più piccola delle altre, come se fosse interrata, mentre la torre orientale non è posta sulla testata, ma in posizione arretrata, preceduta da un tratto di strada retto da un'altra arcata. Se ne deduce che nel Seicento il ponte doveva articolarsi non su quattro ma su cinque arcate, mentre la torre anteriore si ergeva non in testa, come ora, ma sulla seconda arcata del valico.

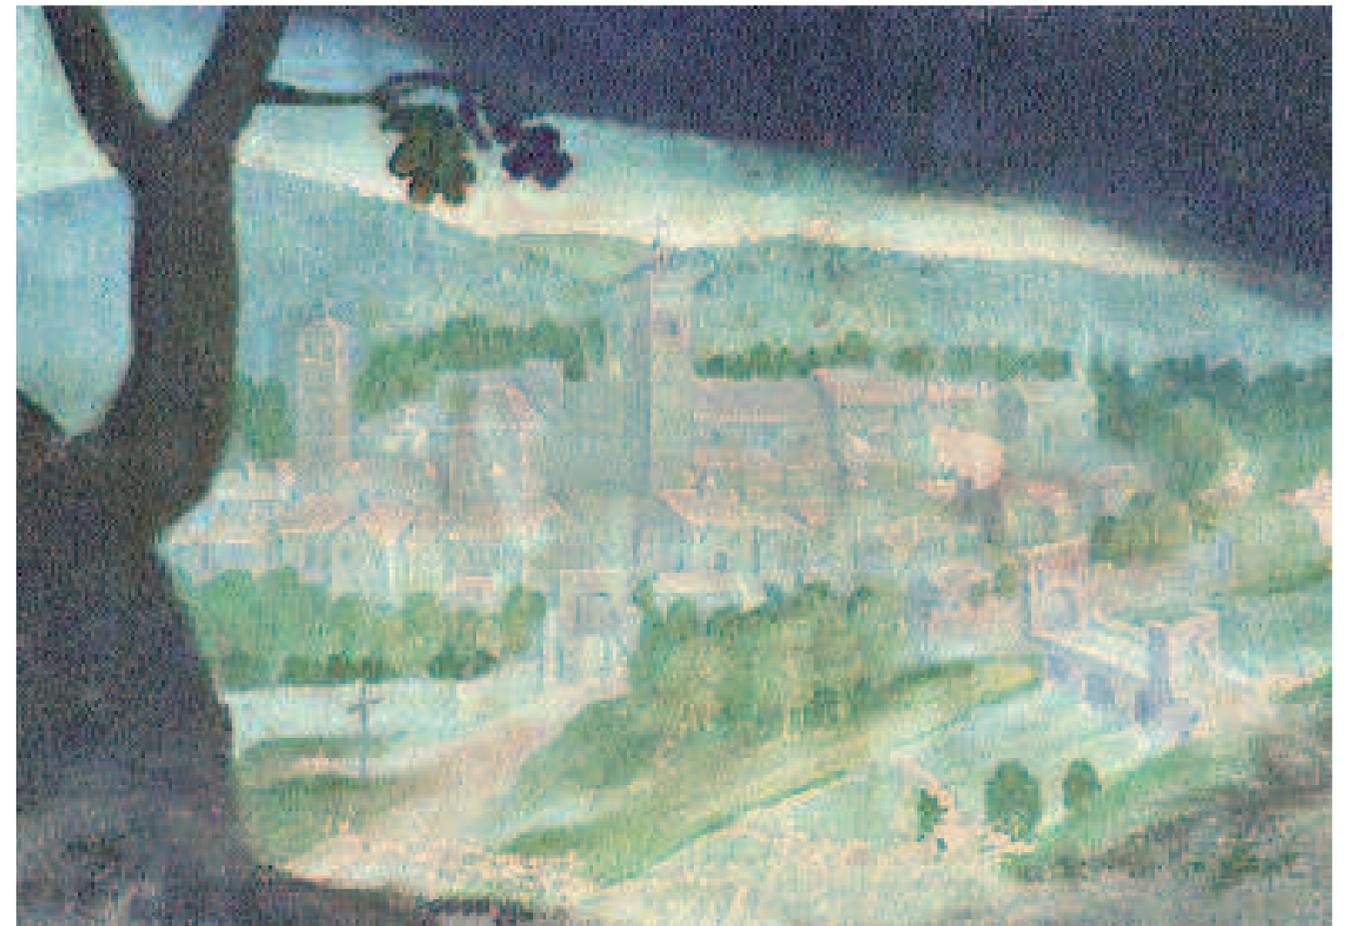
Anonimo ceranesco,  
Gloria di san Carlo Borromeo,  
particolare con la veduta  
di Vimercate, olio su tela,  
1630-1640 circa. Vimercate,  
oratorio di Sant'Antonio Abate.

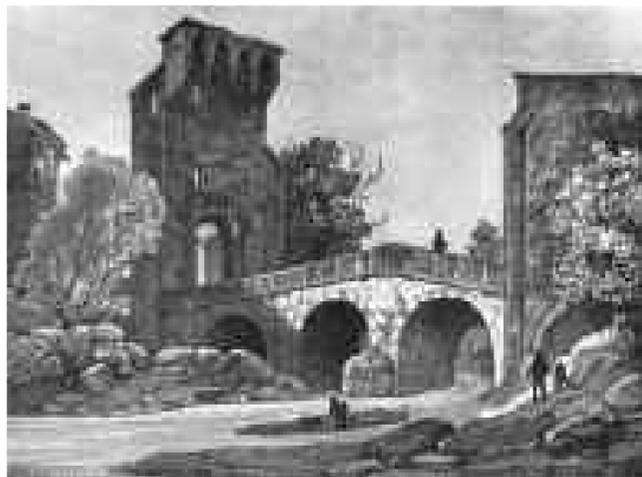
Ponte di San Rocco a Vimercate, *litografia* di F. Guarisco su disegno di G. Elena (da Cantù, Sartorio 1836, I, p. 131). Milano, Civica Raccolta delle Stampe "Achille Bertarelli".

parse – nel 1820 la fabbrica si presentava in condizioni simili a quelle attuali, lo scarto più evidente essendo l'interramento delle due arcate ovest del ponte. Tale interrimento è attestato anche dalle fonti iconografiche dell'epoca, costituite da varie incisioni tratte da modelli di Giuseppe Elena, uno dei più prolifici disegnatori milanesi dell'Ottocento<sup>19</sup>. La più antica del gruppo è una litografia di Francesco Guarisco pubblicata nel 1836 nel volume *Lombardia pittoresca*<sup>20</sup>, ripresa con minime varianti nel 1845 da Luigi De Vigni in un'illustrazione dell'*Atlante illustrato* di Zuccagni-Orlandini<sup>21</sup> e ancora nel 1853 in una tavola delle *Vicende della Brianza* di Ignazio Cantù, in questo caso litografata da Redaelli sulla base di un disegno di Giuliani derivato dal prototipo di Giuseppe Elena<sup>22</sup>. Al 1852-53 data invece un'altra litografia a due tinte, sempre su disegno di Elena, che presenta il ponte da un'altra angolazione<sup>23</sup>.

Sia la litografia Guarisco del 1836 che quelle del 1845 e del 1853 mostrano il monumento da sud-est, con la torre anteriore in parte nascosta dalle fronde di un albero. Al centro appare il ponte, di cui è accentuato il profilo a schiena d'asino e di cui è evidenziato l'interramento delle arcate occidentali. La torre ovest è molto simile a quella attuale, con la fronte coronata dai beccatelli ma inquadrata dal solo contrafforte nord, già mozzato alla quota odierna, mentre quello a sud non è raffigurato. Ai lati del portale appaiono due spalle, oggi scomparse. Si tratta delle "spallete di muro in minore altezza di detti spalloni" che Appiani descrive "di seguito e di fianco al detto Portone"<sup>24</sup>, che in origine dovevano proteggere l'arco da eventuali assalti dai lati, in corrispondenza di quella zona cieca che non si poteva controllare dalle feritoie. Oltre al tessuto misto di ciottoli e laterizio

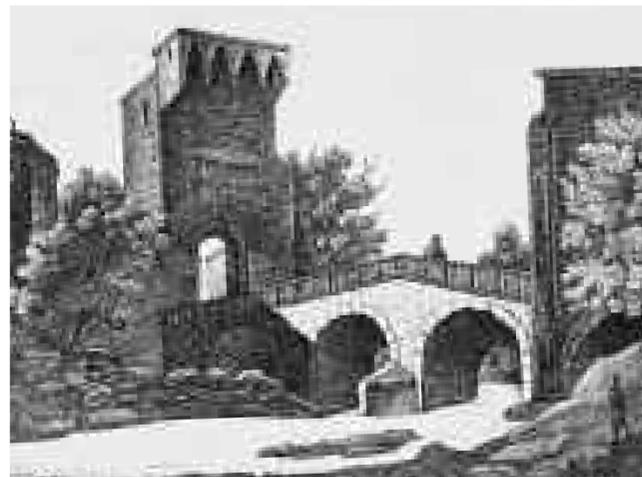
Il ponte di San Rocco a Vimercate, *incisione* di L. De Vigni su disegno di G. Elena (da Zuccagni-Orlandini 1845, I, p. 69). Collezione privata.

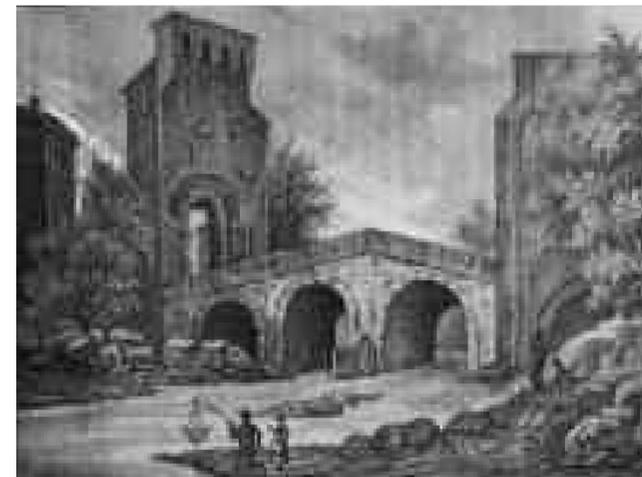
"Ponte di S. Rocco a Vimercate", *litografia* di M. Radaelli su disegno di G. Elena (da Cantù 1853, II, p. 28). Vimercate, Biblioteca Comunale.

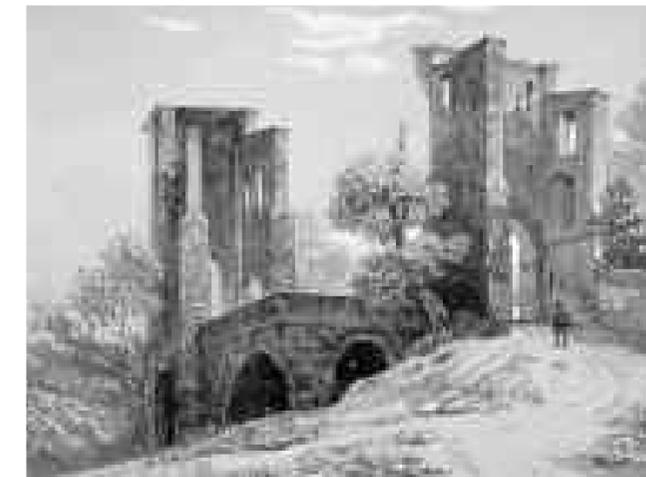
Ponte di Vimercate, *litografia a due tinte* di S. Giuliani su disegno di G. Elena, 1852-1853. Milano, Civica Raccolta delle Stampe "Achille Bertarelli".

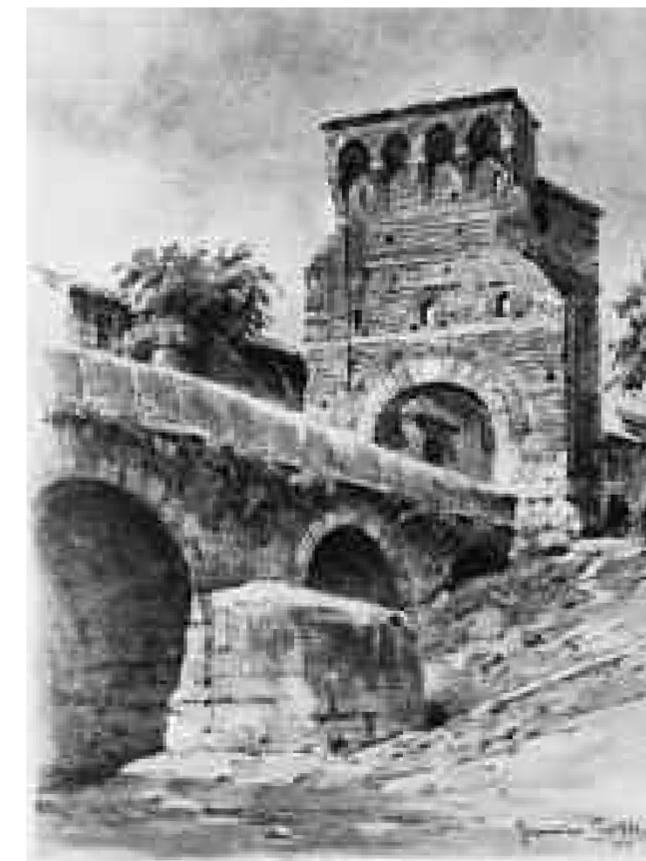
Vimercate. Ponte  
di S. Rocco sul Molgora,  
incisione di G. Grossi  
su disegno di L. Penati, 1931.  
Milano, Civica Raccolta  
delle Stampe "Achille Bertarelli".

<sup>25</sup> *Ponte di San Rocco sul Molgora*, disegno di L. Penati, incisione di G. Grossi, 200 x 140 mm, Milano 1931 (Milano, Civica Raccolta delle Stampe "Achille Bertarelli"). Circa le due spallette ai lati del portale ovest, sono già scomparse nelle immagini dell'edificio presenti su due cartoline illustrate spedite nel 1899 e nel 1900 (per le quali vedi qui di seguito, il quarto capitolo, "La stratificazione funzionale").

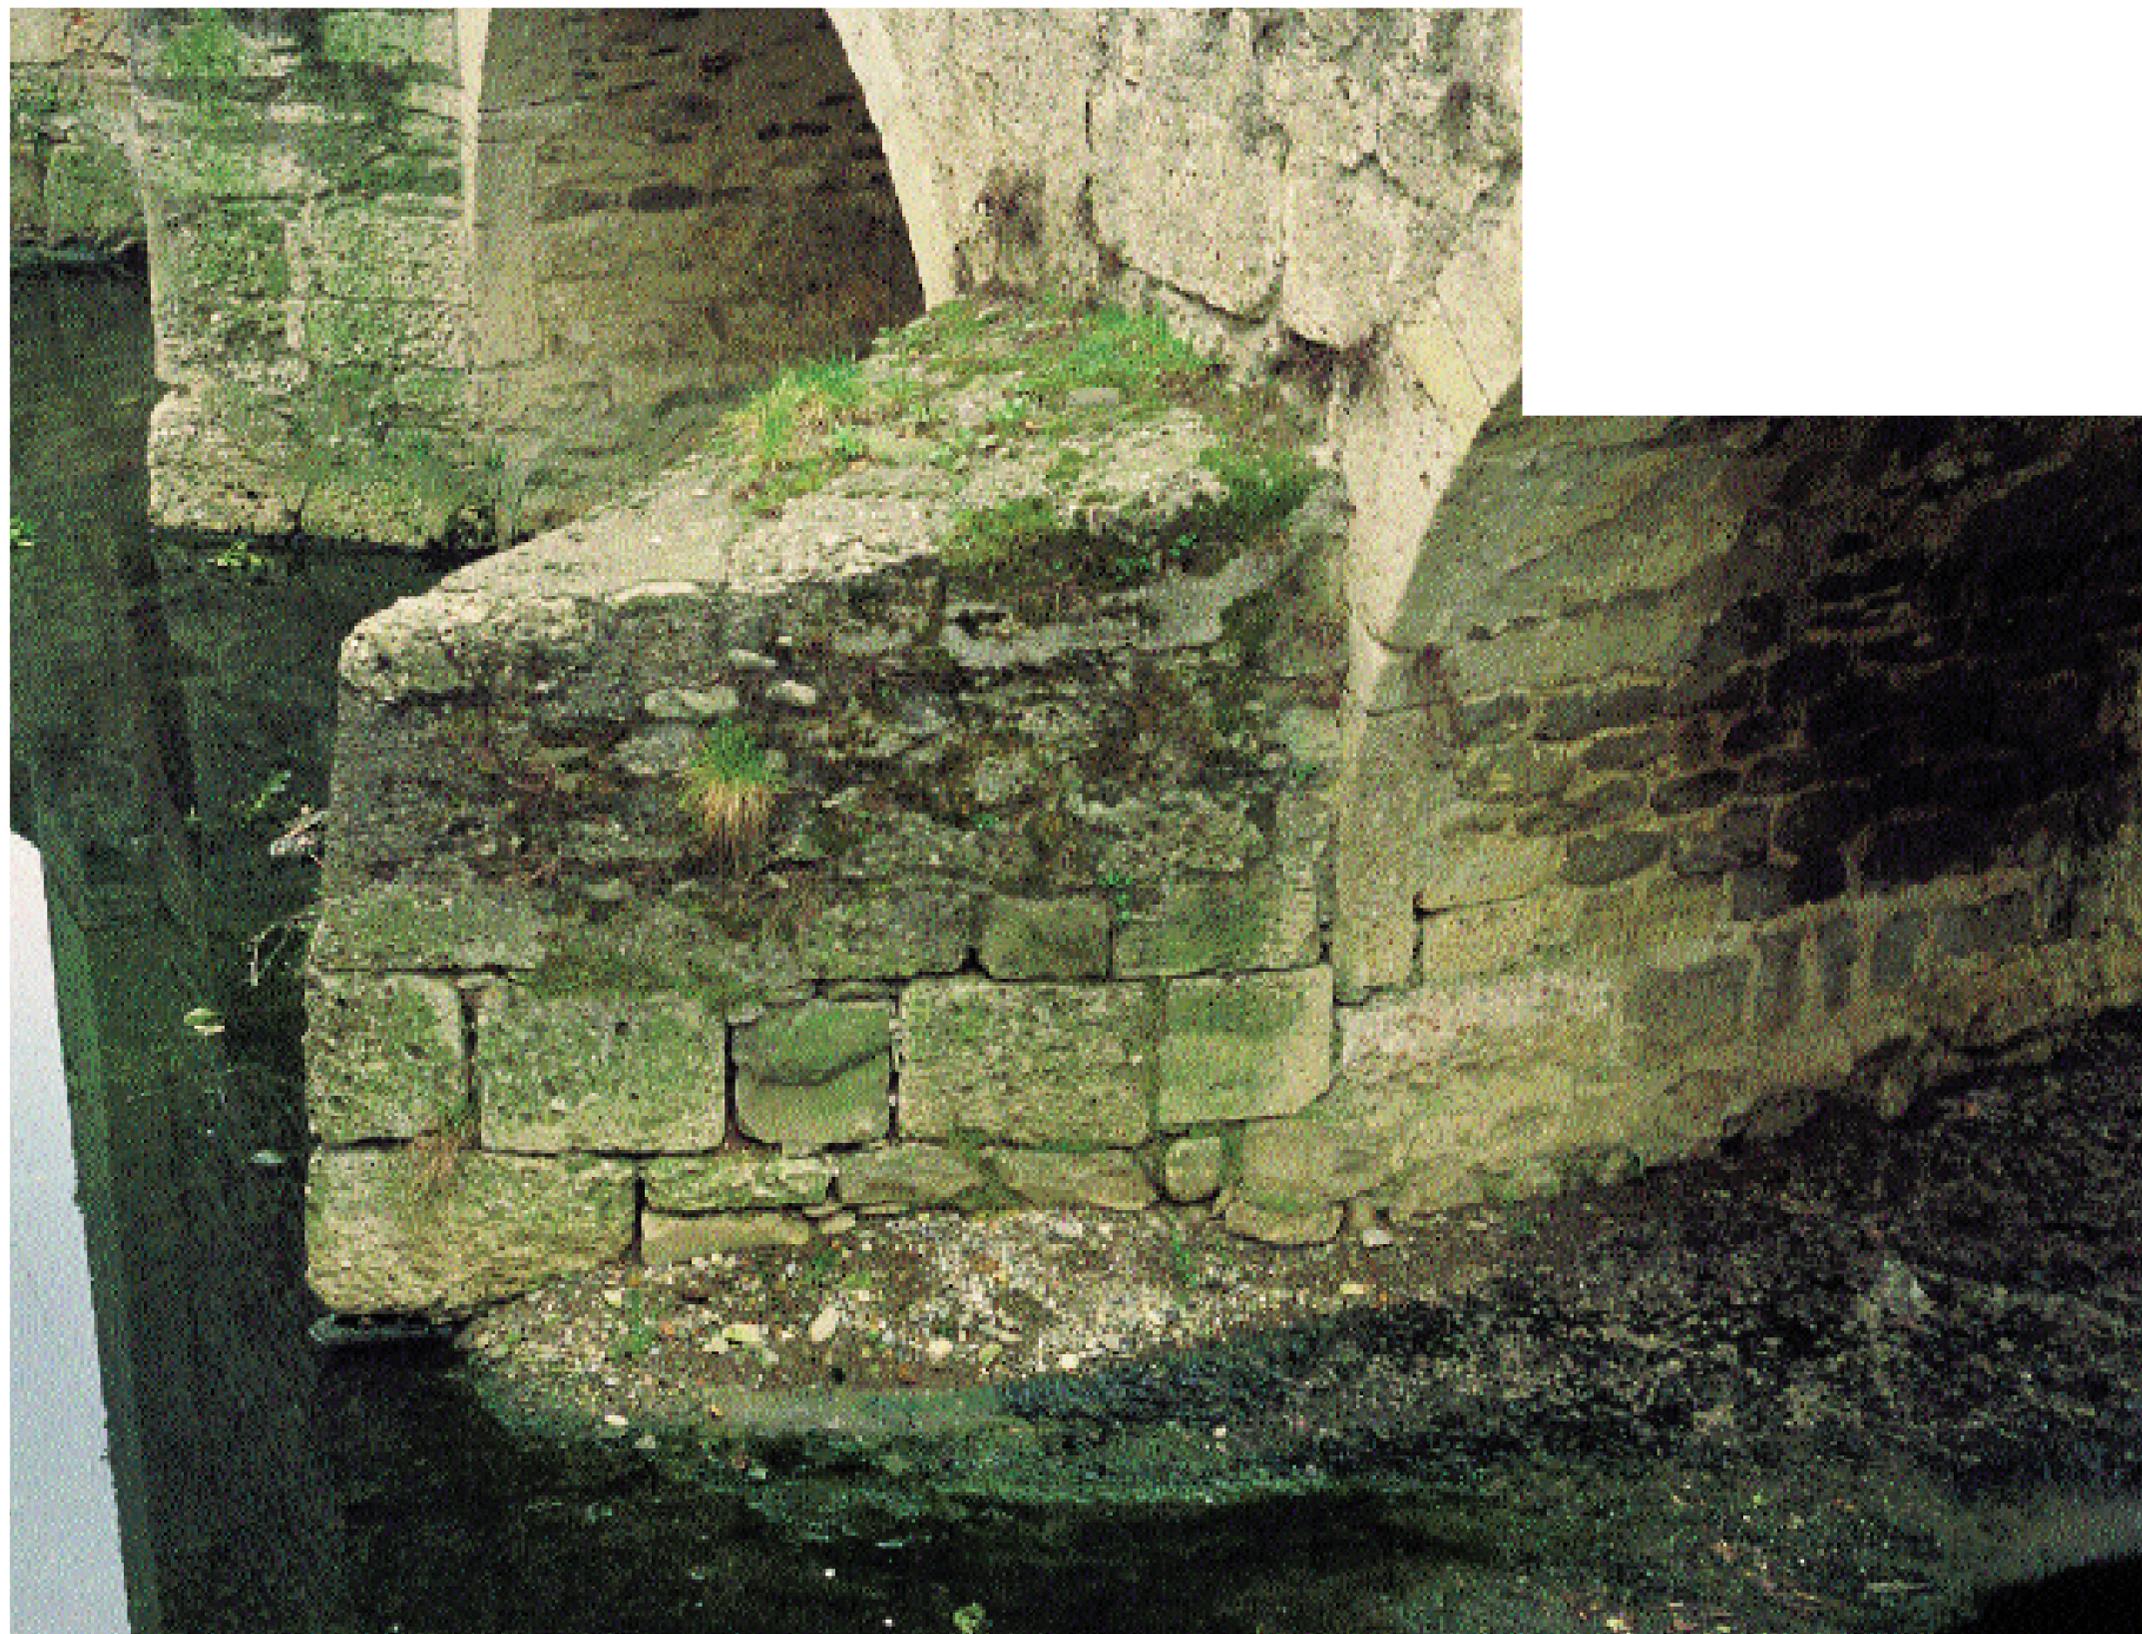
*La pila occidentale  
con il fornice ricostruito,  
lato nord.*

A nord una parte delle fondazioni delle spalle è stata eliminata in occasione dei restauri del 1969<sup>36</sup>, che hanno comportato la riapertura del fornice 139 – di cui vennero rifatti centina e spalla orientale sui due lati (USM 142 e 207) – e la sistemazione dei rivestimenti di rinfianco, con sistemazione a sud del tessuto in pietrisco e ciottoli (USM 211) e inserimento in lato nord di un nuovo rivestimento in conci di pietra di misure uniformi e disposizione regolare (USM 106), a imitazione del paramento sul fianco occidentale del fornice (USM 102, 104)<sup>37</sup>. Ma come documentata una foto pubblicata da Merati, prima del 1969 su PG2 il tessuto di pietre e ciottoli dell'USM 211 si estendeva a colmare il fornice 139 e deve

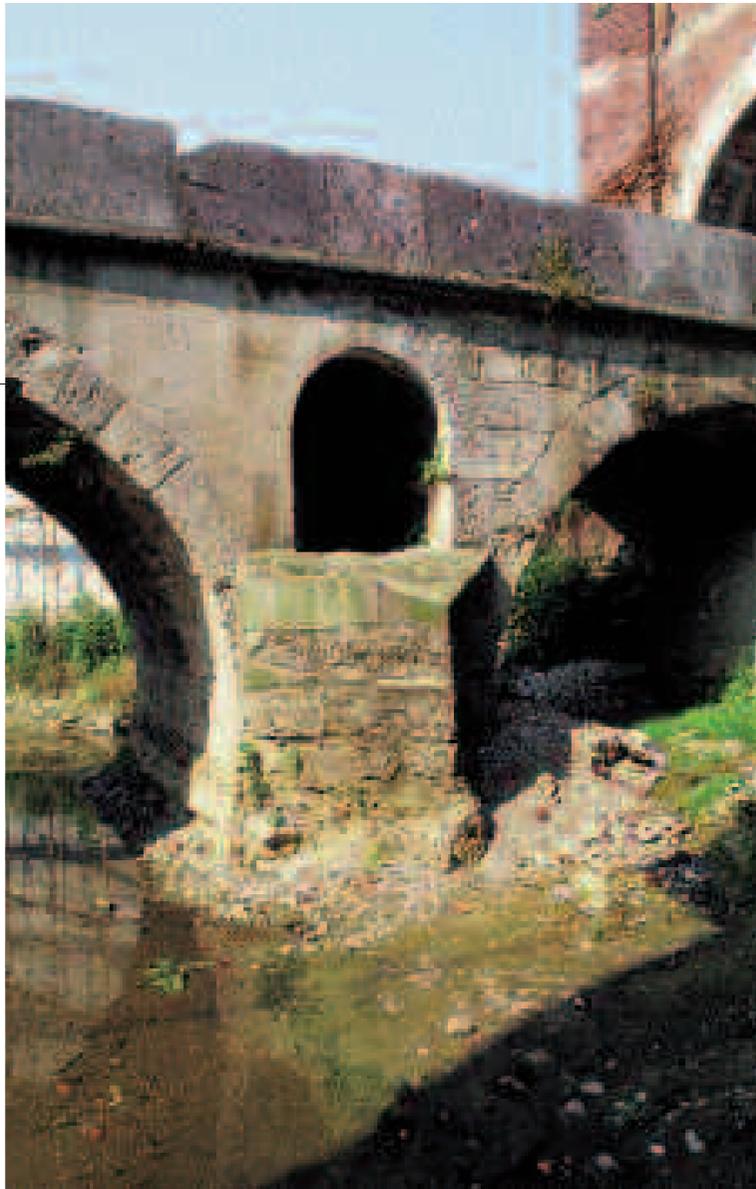
*La pila occidentale  
con il fornice ricostruito,  
lato sud.*

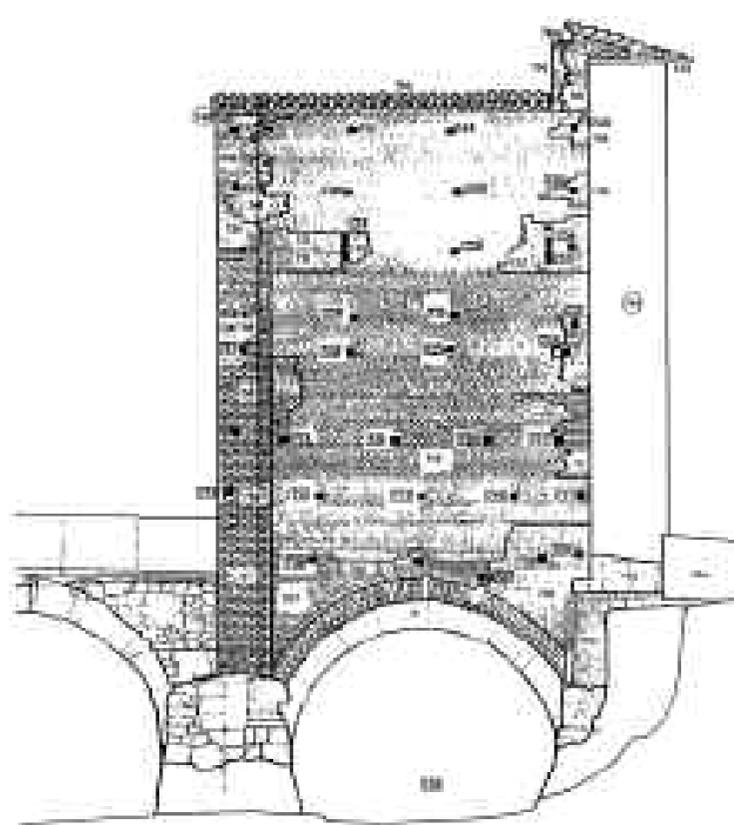
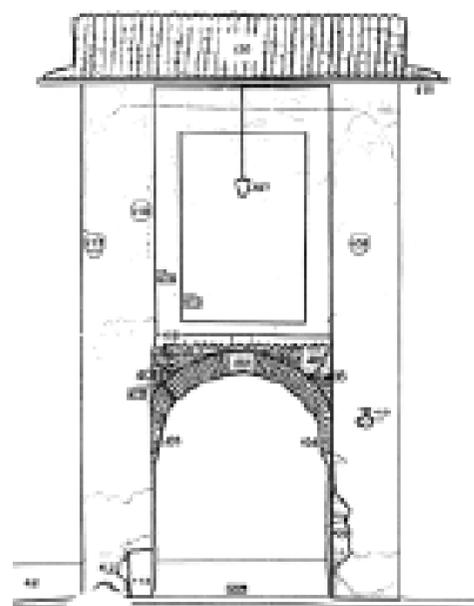
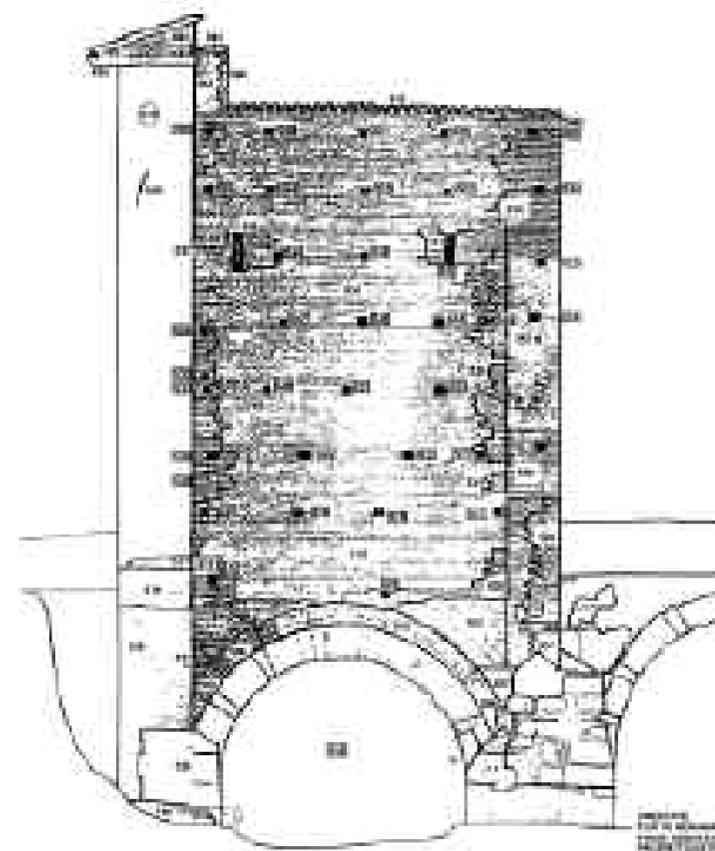
Il complesso del ponte  
di San Rocco a Vimercate:  
rilievi stratigrafici  
della torre orientale (CF2),  
prospetti esterni  
(prospetto sud, PG4;  
prospetto est, PG1;  
prospetto nord, PG2)  
(tavole di A. Ferrillo,  
M. Nicoletti e G.A. Vergani).

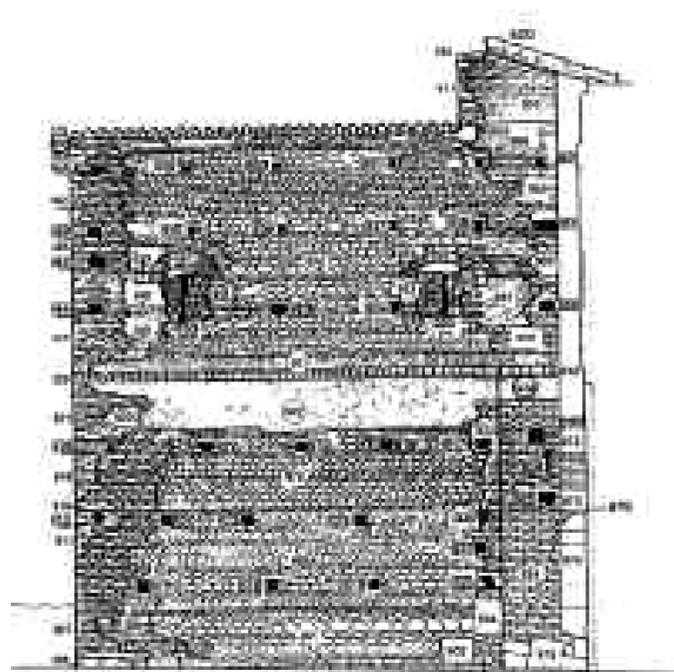
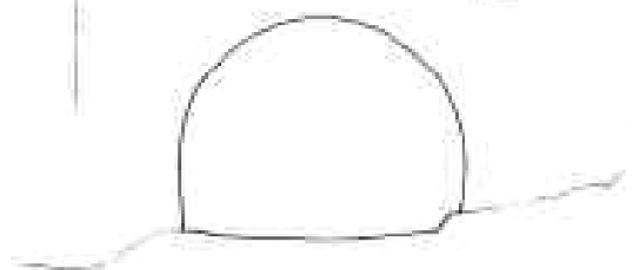
STRATIGRAFIA  
PORTA SORIANO DI SAN ROCCO  
TORRE ORIENTALE  
PROSPETTO NORD (PP2)  
SCALA 1:50

Il complesso del ponte  
di San Rocco a Vimercate:  
rilievi stratigrafici  
della torre orientale (CF2),  
prospetti interni  
(prospetto nord, PP2;  
prospetto est, PP1;  
prospetto sud, PP3)  
(tavole di A. Ferrillo,  
M. Nicoletti e G.A. Vergani).

Nei punti di contatto del prospetto interno est con gli altri due prospetti interni (PP1 con PP2 e PP3) si evidenziano due strisce di tessuto eterogeneo rispetto a 801 e 824 (USM 817-18, 820-21, 829-30), da cui le separano le fessure 816, 819, 828, 831, che Merati riteneva tracce delle caditoie per le stanghe di un ponte levatoio, in parte tamponate da setti in mattoni, che risultano però composti da sei porzioni sovrapposte, alcune delle quali analoghe per materiale e disposizione al paramento 801 e 824, cui sono quindi coeve (USM 817 e 829), altre (821) simili a 832, e perciò posteriori a 801 e 824, altre ancora (USM 818, 820, 830) a corsi di mattoni più distanziati, confrontabili invece con porzioni originarie dei tessuti laterizi delle pareti laterali (come le USM 958 di PP2 e 1035 di PP3), e perciò identificabili forse con porzioni superstiti dell'originaria parete est di CF2.

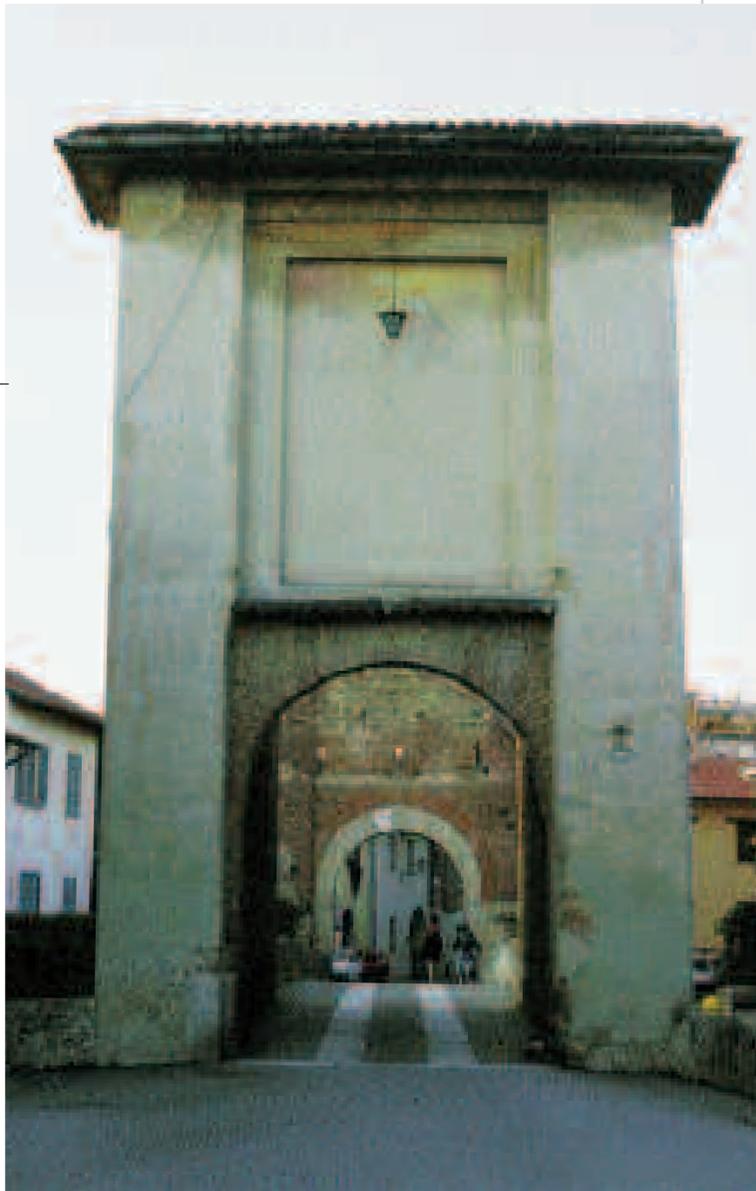
Facciata della torre orientale.

Circa la datazione della struttura della torre orientale, va ricordato che il riferimento alla metà del XIV secolo proposto da Merati si basava sull'identità dei tessuti murari delle pareti laterali con quelle della parte alta della torre ovest (CF3), la cui cronologia era basata sulla forma allungata dei beccatelli<sup>66</sup>. La relazione è pertinente, poiché le parti meglio conservate sono davvero simili a quelle della zona alta di CF3, dove si ritrovano anche identiche feritoie strombate e analoghe buche pontate. E anche qui appaiono manomissioni delle superfici in conglomerato ghiaioso analoghe a quelle viste in CF2 (USM 1136, 1235, 1426, 1529, 1531, 1632, 1725), così come alcune buche pontate quadre ricavate in spaccatura (USM 1623, 1625, 1626, 1635 in PP2 e 1732, 1735 in PP3) o rifatte con modalità identiche a quelle osservate in CF2<sup>67</sup>: indizi di una contemporaneità dei due edifici ma anche di parallele vicende di degrado e manutenzione nei secoli.

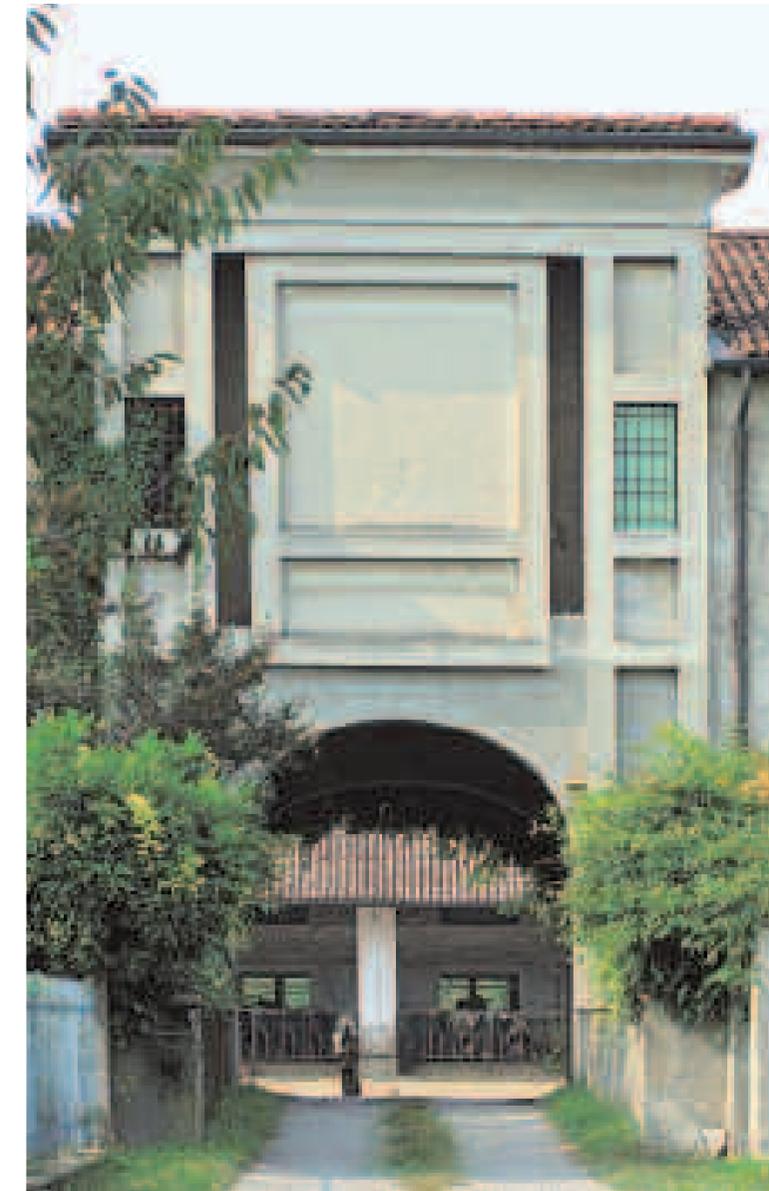
Carpiano Certosino, facciata della porta-torre della grangia, XIV-XVI secolo.

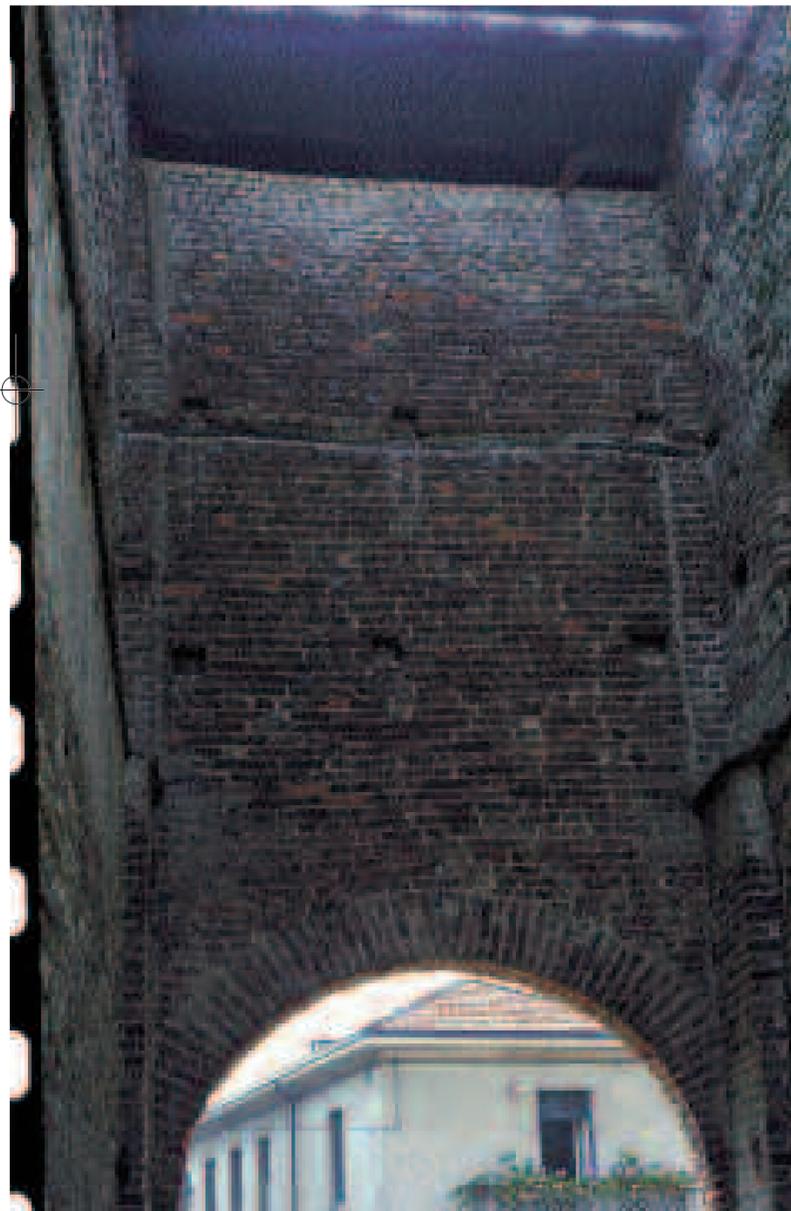
*Interno della torre  
orientale, particolare  
della controfacciata.*

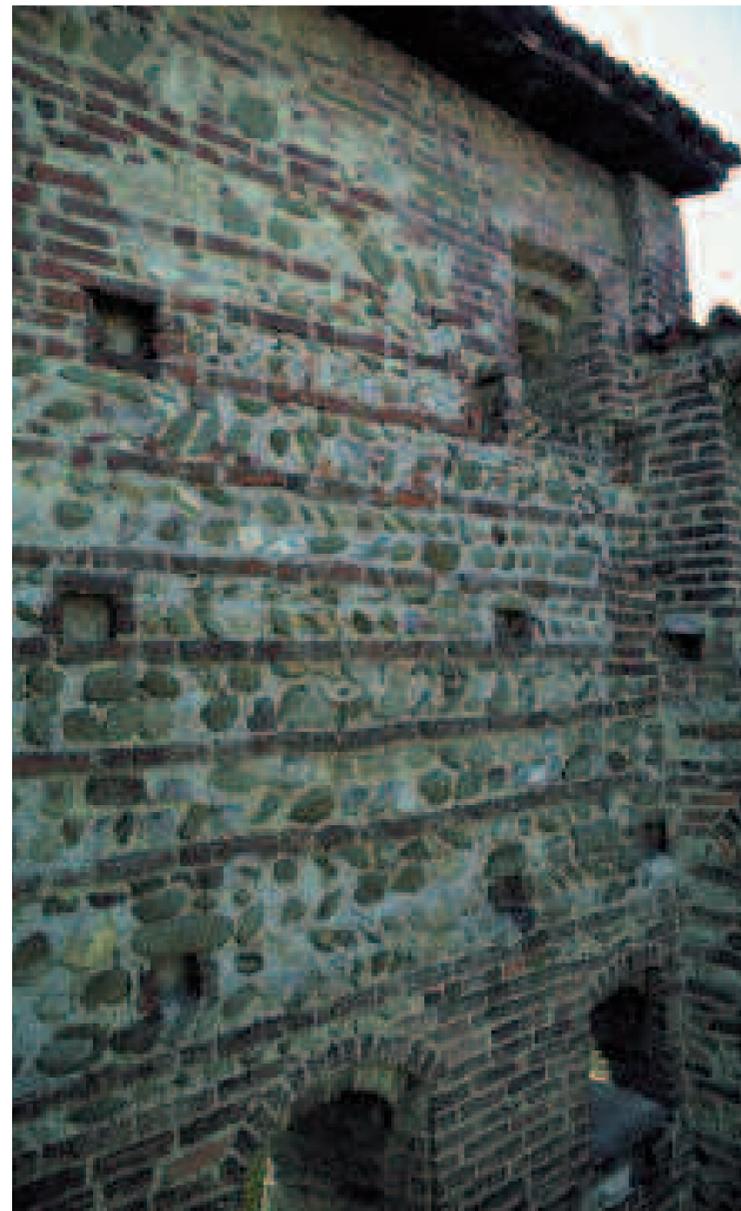
*Interno della torre  
occidentale, particolare  
della controfacciata.*

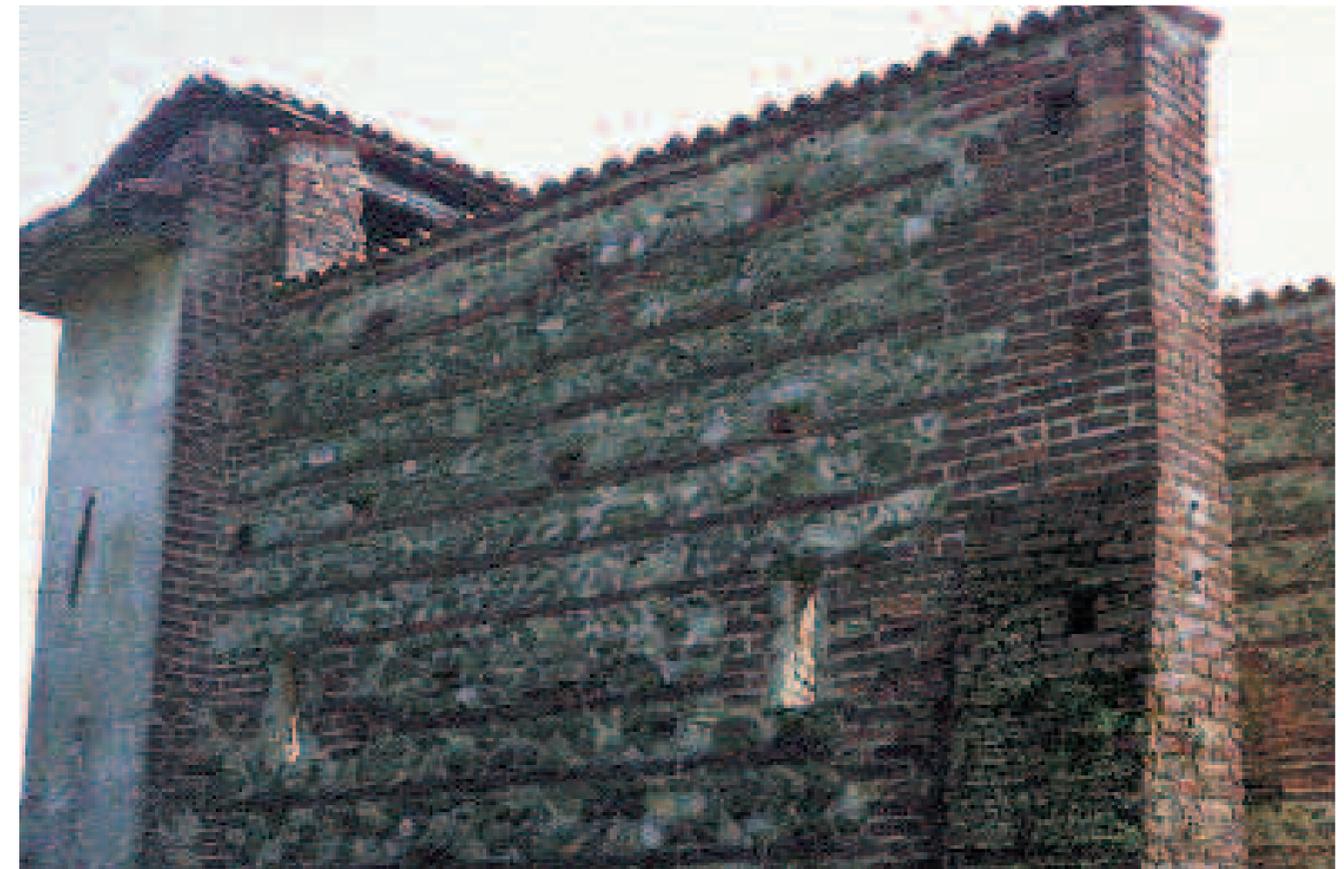
*Esterno della torre  
orientale, particolare  
della parete nord.*

Oltre alle feritoie, modulano le due pareti laterali file ordinate di buche pontae, in origine passanti ma tamponate nel 1973. Sono in genere definite da pareti in ciottoli piatti o in mattoni messi di testa<sup>64</sup>, ad eccezione di un gruppo, più consistente alla base della parete nord, di misure maggiori e con mattoni disposti in modo da legare con il conglomerato circostante, che sembrano datare dopo l'erezione della torre, tra XVI e XIX secolo<sup>65</sup>. Con le murature della prima fase sono invece collegabili su PG2 e PG4 le zone basali in laterizio 503, 505 e 705 degli archivolti di fonda-

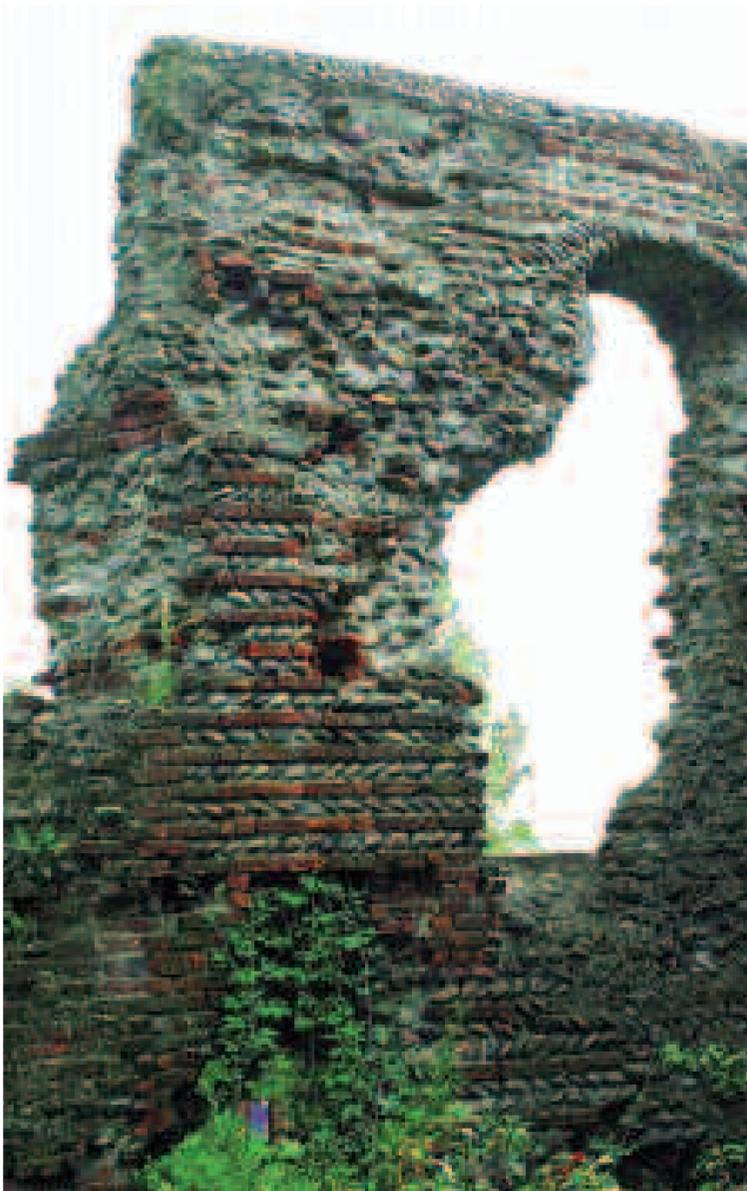
Trucazzano, particolare  
dei ruderi del Torrettone.

Malgrado l'ampiezza del fenomeno, non esiste uno studio finalizzato a precisarne i caratteri e le variazioni nello spazio e nel tempo. Donde la superficialità di certi confronti e la scarsa fondatezza delle proposte cronologiche finora avanzate, come quella relativa ai ruderi del Torrettone di Trucazzano, una postazione di controllo dell'Adda eretta in posizione dominante lungo l'antico itinerario tra Melzo e Rivolta, il cui paramento a singoli o doppi corsi di ciottoli alternati a filari di mattoni è stato messo in relazione da Tartari con quello delle torri di porta Moriano di San Rocco (che invece, come si è visto, presentano un sistema più allentato) e in base a tale confronto è stato datato al XIII secolo, là dove la datazione del manufatto di Vimercate è invece fissata da Merati alla metà del Trecento<sup>69</sup>.

Ora se il paramento del Torrettone di Trucazzano si colloca in uno stadio intermedio tra i due tipi di tessuto del 1264 e del 1329-1339 presenti nel castello di Romano di Lombardia – il che, stando anche a quanto si vedrà in seguito, sembrerebbe avvalorare una cronologia tra fine Duecento e

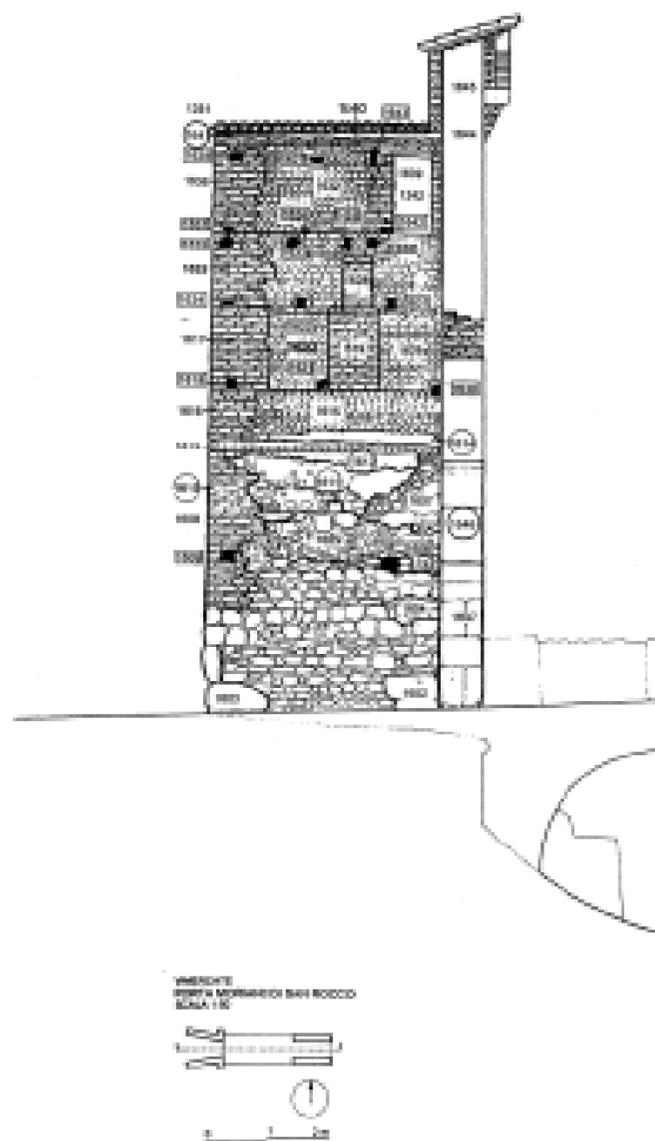
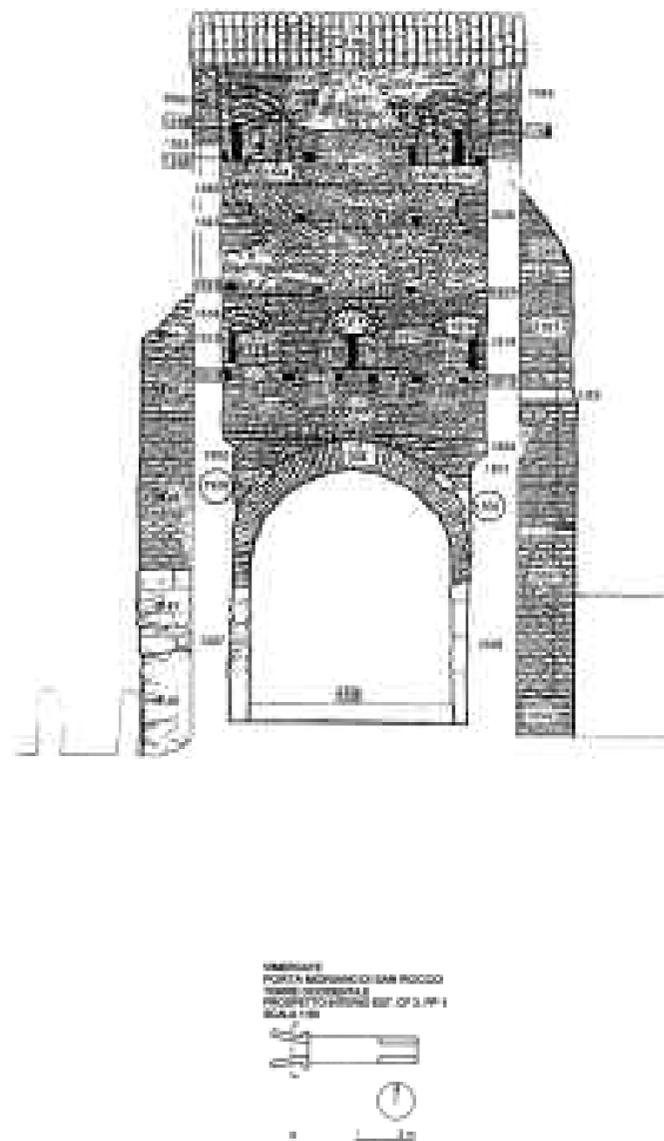
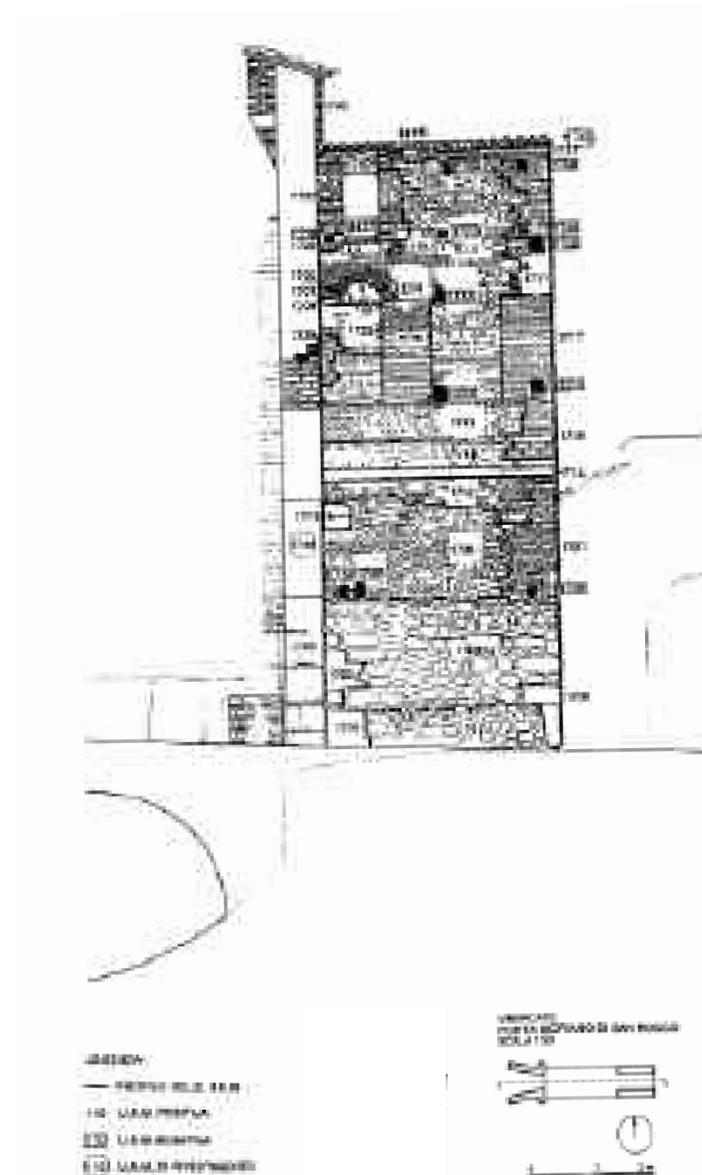
Il complesso del ponte  
di San Rocco a Vimercate:  
rilievi stratigrafici  
della torre occidentale (CF3),  
prospetti interni  
(prospetto nord, PP2;  
prospetto est, PP1;  
prospetto sud, PP3)  
(tavole di A. Ferrillo,  
M. Nicoletti e G.A. Vergani).

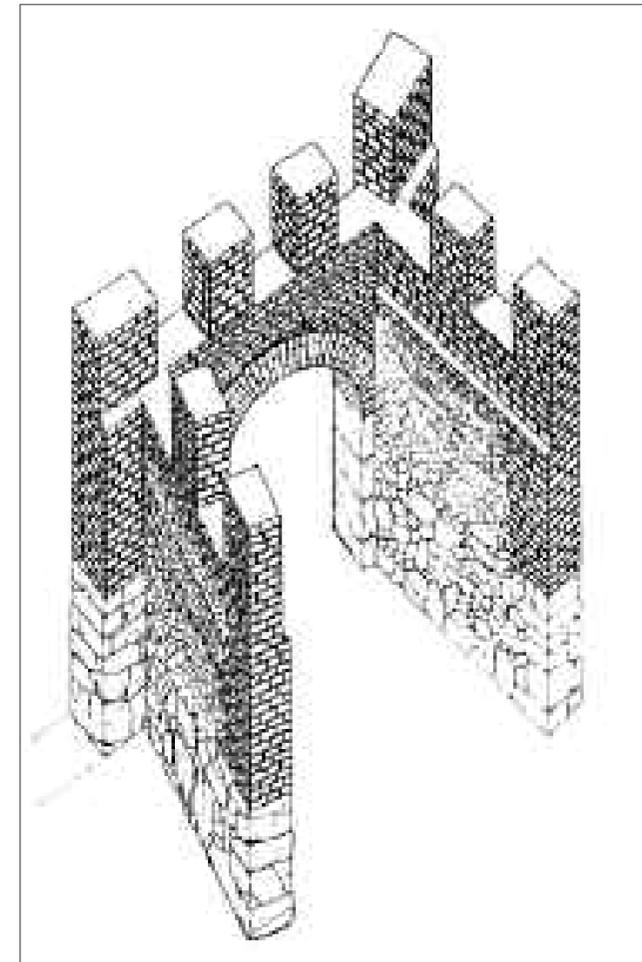
La porta occidentale  
del ponte di San Rocco  
nel XII-XIII secolo:  
ipotesi ricostruttiva  
(tavola di R. Scarabelli).

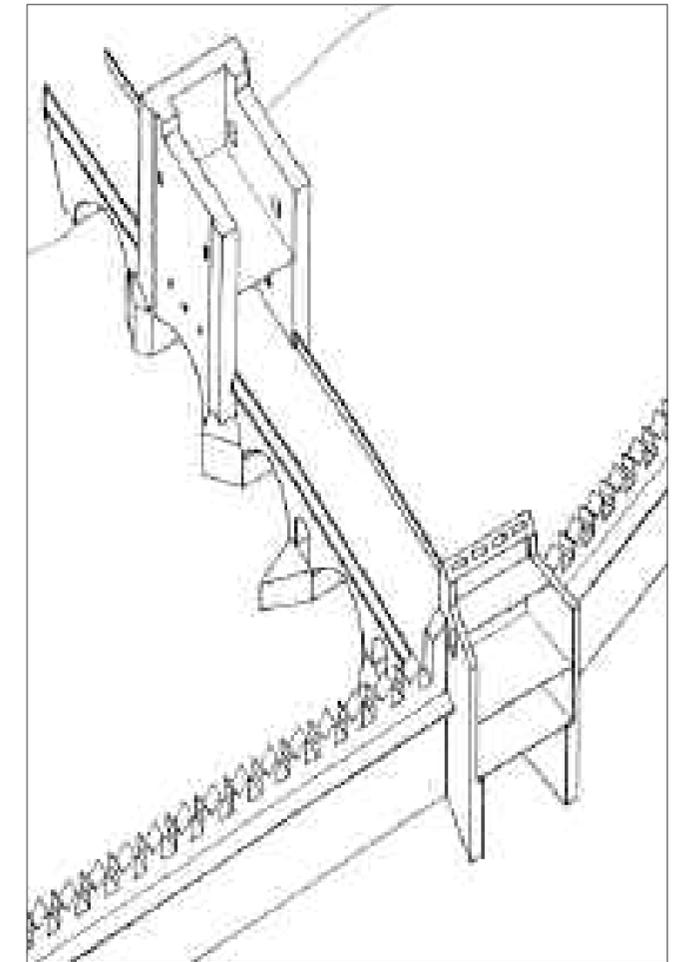
Il complesso del ponte  
di San Rocco dopo gli interventi  
del XIV secolo:  
ipotesi ricostruttiva  
(tavola di G. Sardo).
