restauro archeologico

Conoscenza, conservazione e valorizzazione
del patrimonio architettonico di interesse archeologico
e di quello allo stato di rudere.
Rivista del Dipartimento di Architettura
dell'Università degli Studi di Firenze

1 | 2017

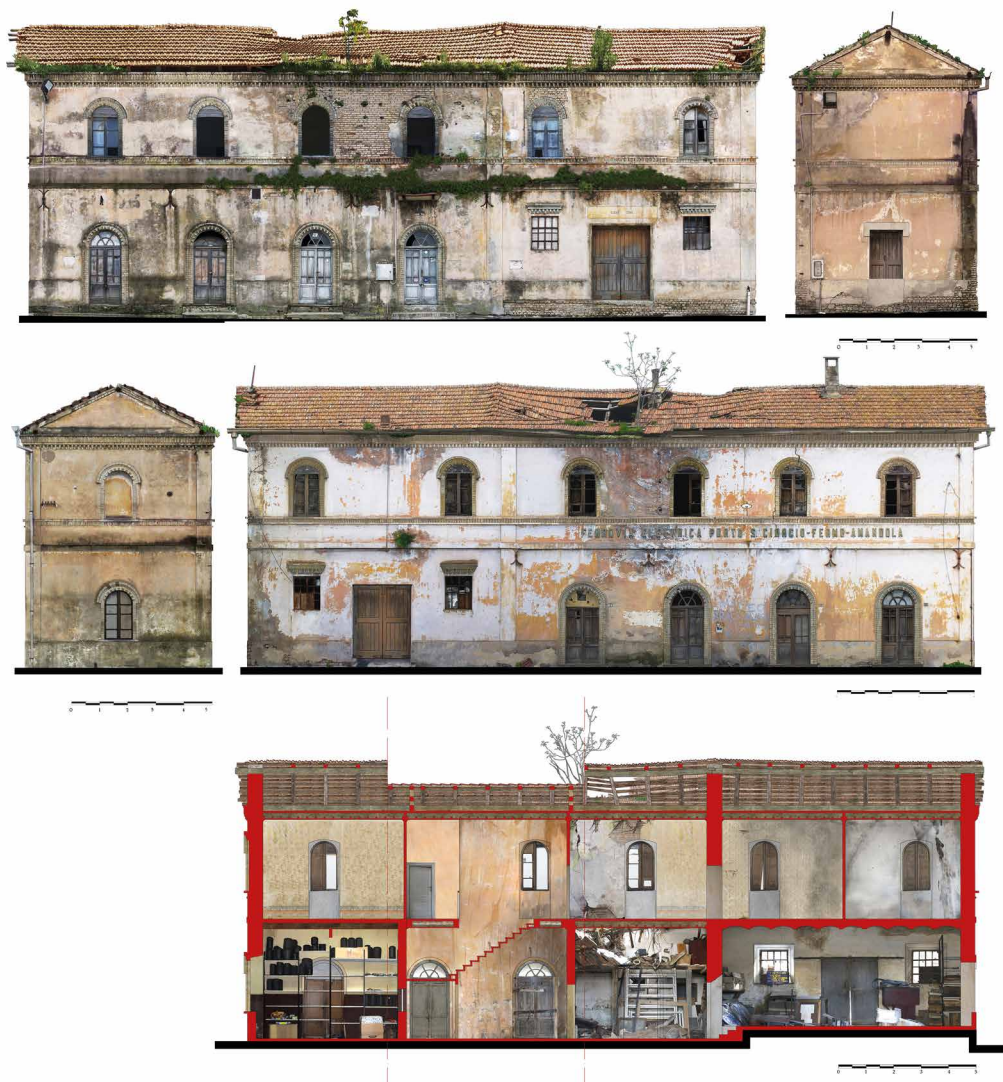
Fig. 8
Rilievo dello stato di fatto: prospetti e sezione della stazione, (Cecchi, 2014)

zamento delle immagini acquisite, sono stati ottenuti dei fotopiani che, verificati con i dati derivanti dal rilievo diretto, hanno permesso la stesura degli elaborati tecnici fondamentali (figg. 7,8,9).

- Coperture. Sistema a doppia falda realizzato con struttura portante in legno a falsi puntoni poggiati su dormienti laterali e sulle travi di colmo. Quest'ultime sono sorrette dai due timpani di testata, dal muro di spina centrale e da due capriate nel tratto di maggior luce. Il manto è in marsigliesi poggiato su un ordito ligneo secondario (Fig. 8).

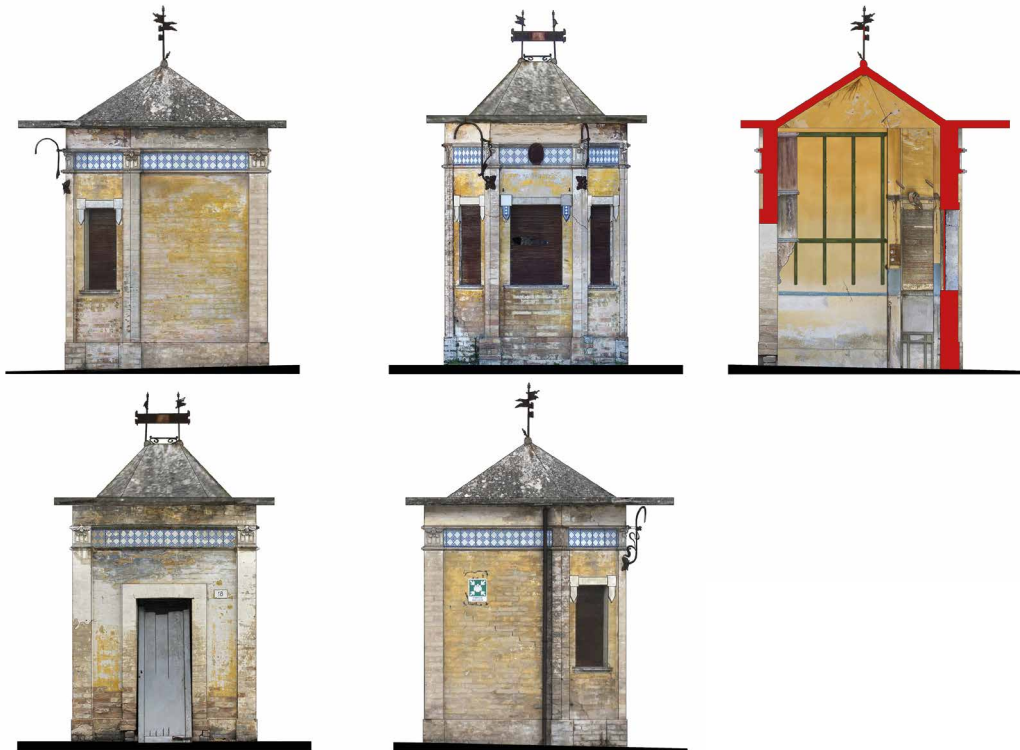
Fig. 9
Rilievo dello
stato di fatto:
prospetti
e sezione
del chiosco,
(Cecchi,
2014)

Nel chiosco esterno (Fig. 9), invece, la forma di degrado più evidente è rappresentata dalla disgregazione e dal distacco degli intonaci (realizzati in un secondo momento rispetto al periodo di edificazione) che in alcune aree lasciano in vista la muratura sottostante. Anche la presenza di infiltrazioni d'acqua dalla copertura è rilevante, mentre appaiono poco significative

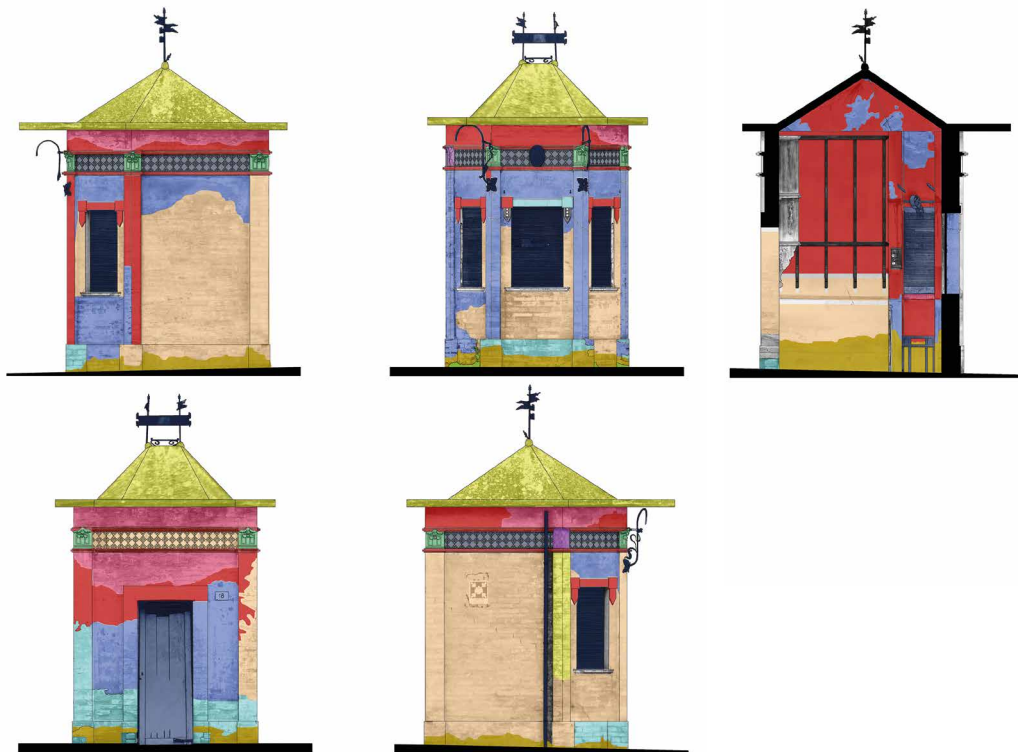
Fig. 11
Rilievo delle
forme di
degrado: pro-
spetti e sezio-
ne del chiosco,
(Cecchi, 2014)

le alterazioni correlate ad umidità di risalita capillare. L'apparato decorativo, che contraddistingue la costruzione, è interessato da fenomeni di alterazione cromatica, distacchi ed erosione degli elementi in pietra artificiale (capitelli antropomorfi), patine superficiali e leggere alterazioni cromatiche delle maioliche con distacchi e perdita di alcuni elementi in prossimità delle finestre. (Fig. 11).

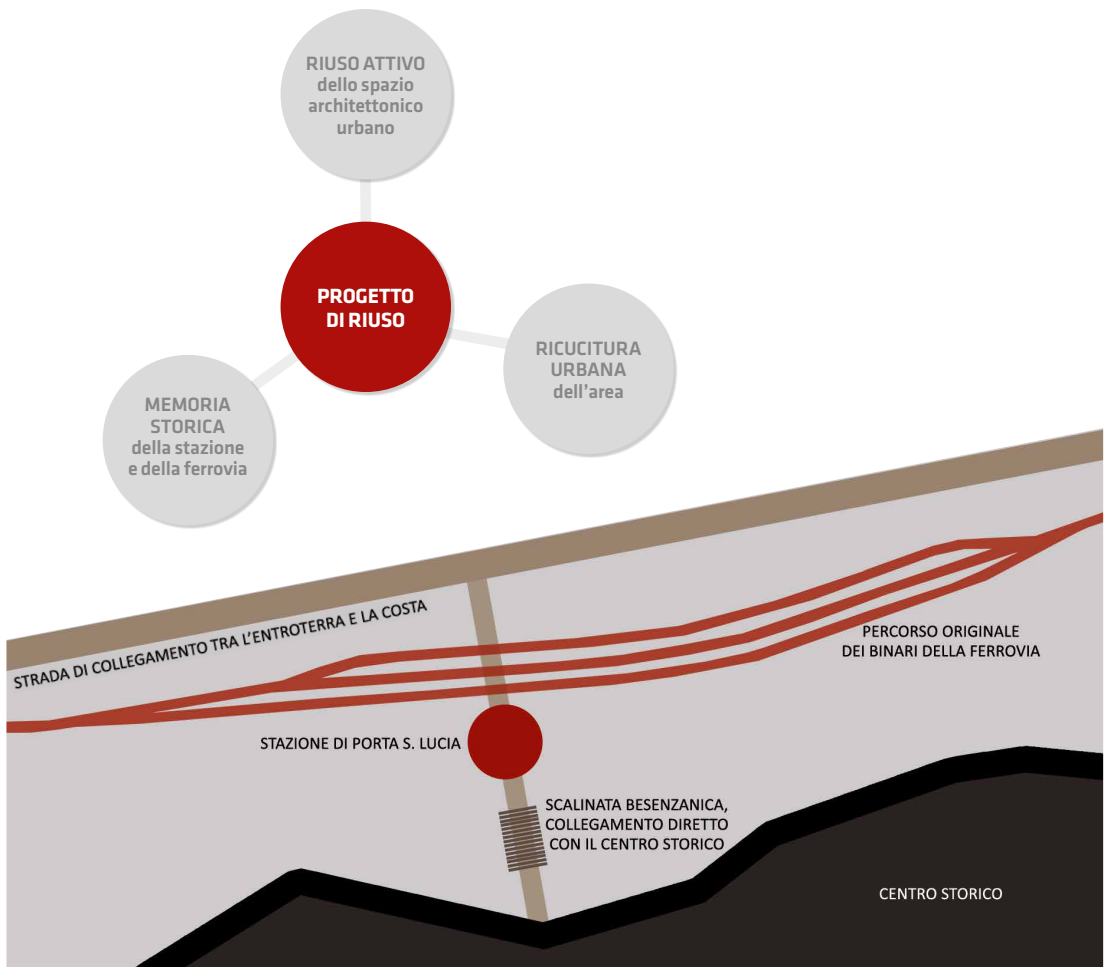
Fig. 14
Concept,
(Cecchi, 2014)

Il senso generale del progetto, quindi, è da ricercare nel riuso dell'intera area quale punto di accesso privilegiato alla città, connotato da una piastra verde che si articola in due diverse zone, una ricreativa e sociale l'altra con caratteri produttivi, e dove i percorsi che la servono e la intercettano, pedonali e ciclabili, recuperano gli storici tracciati dei binari (Fig. 14,15).

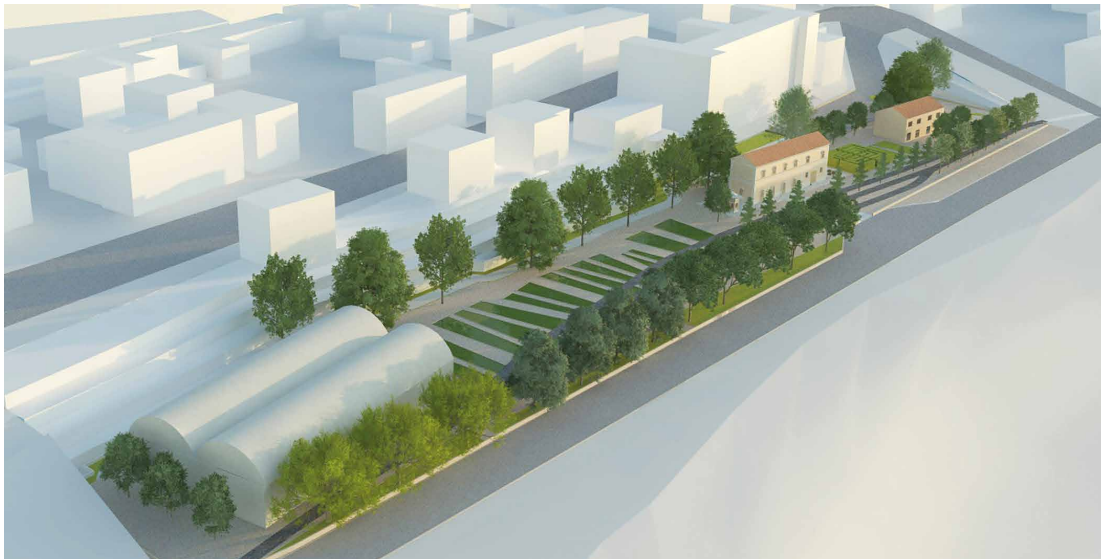
Fig. 16
Vista concettuale dell'area di progetto, (Cecchi, 2014)

Nella prima di queste zone, contraddistinta da giardini tematici e sensoriali, trova collocazione la vecchia stazione in cui sono progettati il piccolo museo della Ferrovia Adriatico-Appennino, un laboratorio didattico e un bookshop che funge anche da caffetteria con area per esposizioni temporanee e sala conferenze, mentre il piccolo e pregiato chiosco esterno è reimpiegato come biglietteria e punto informativo. Alla seconda, caratterizzata da orti urbani e piccole produzioni agricole, appartengono invece l'originaria rimessa tramutata in serra orticola e l'edificio direzionale che ospita un mercato, dei prodotti biologici coltivati in serra, ed un punto ristoro (Fig. 16).

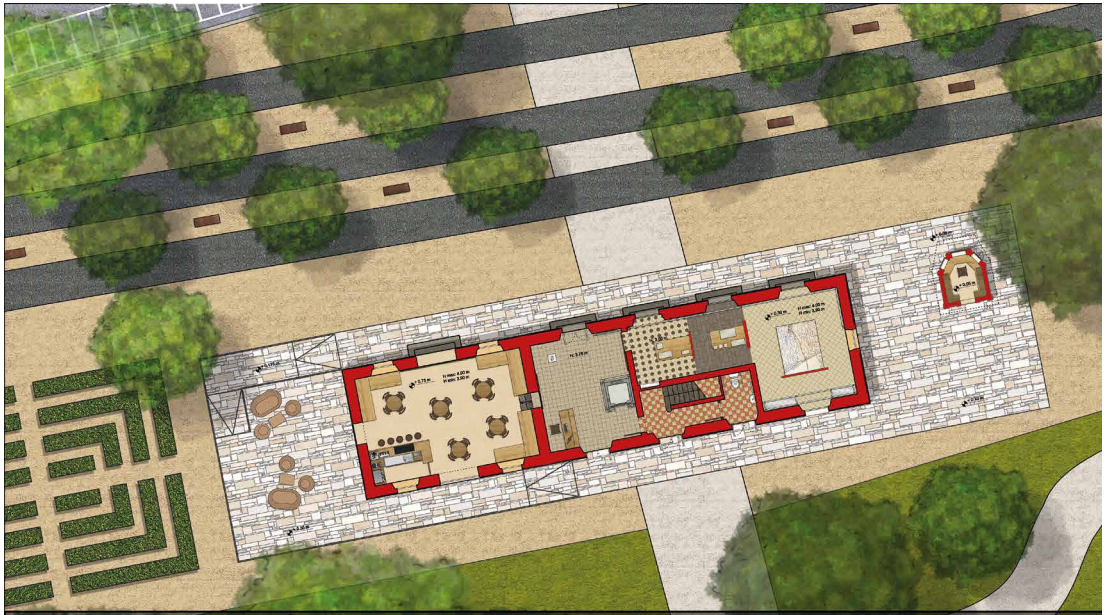
Fig. 19
Vista est del
progetto,
(Cecchi, 2014)

Come accennato, l'edificio della stazione è il fulcro di questo 'ri-disegno', sia per la sua rappresentatività sia per le funzioni che il progetto gli assegna (Fig. 19); le condizioni in cui versa hanno suggerito di predisporre interventi di ricostruzione e consolidamento che oltre a consentire la conservazione delle parti superstiti ne permettano il riuso.
